## **RAPORT STANU ISTNIEJĄCEGO UL. DUBOIS W SZCZECINIE**

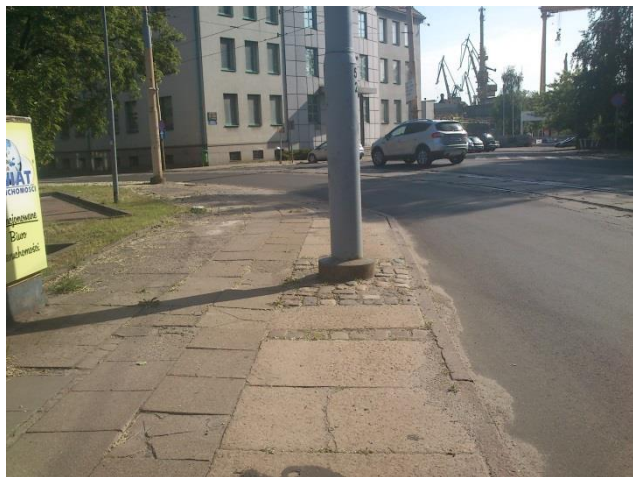
**Fot.1**

Ul. A. Antosiewicza – nawierzchnia jezdni w dobrym stanie technicznym (fot. 1 i 2) . Na chodniku widać liczne spękania płyt betonowych (Fot. 1)

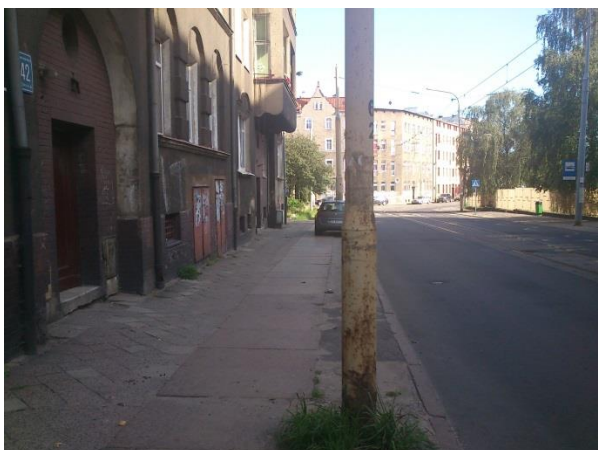
**Fot. 3**

Fot. 3 i 4 Ul. Tomasza Nocznickiego – Jezdnia w dobrym stanie technicznym, chodniki w średnim (fot. 3) i złym (fot. 4) stanie technicznym

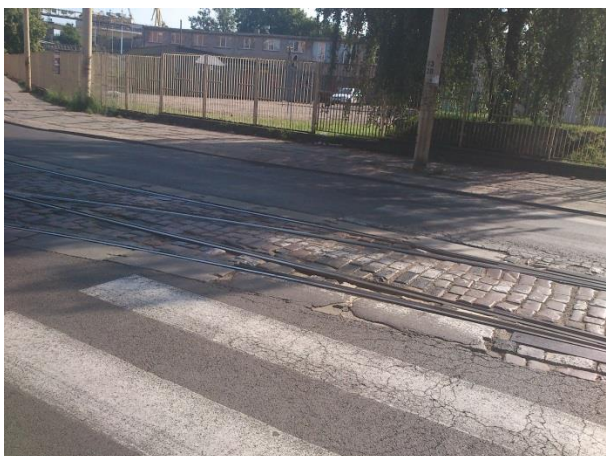
**Fot. 5**

Fot. 5 - Ul. Tomasza Nocznickiego – zły stan techniczny przy torowisku oraz liczne spękania siatkowe na przejściu dla pieszych

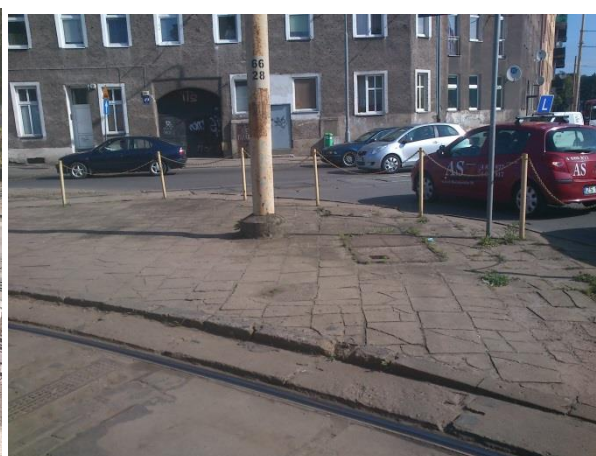
**Fot. 6**

Fot. 6 Skrzyżowanie ul. Tomasza Nocznickiego z ul. Teofila Firlika (pętla tramwajowa) – zły stan techniczny chodnika– liczne spękania płytek betonowych.

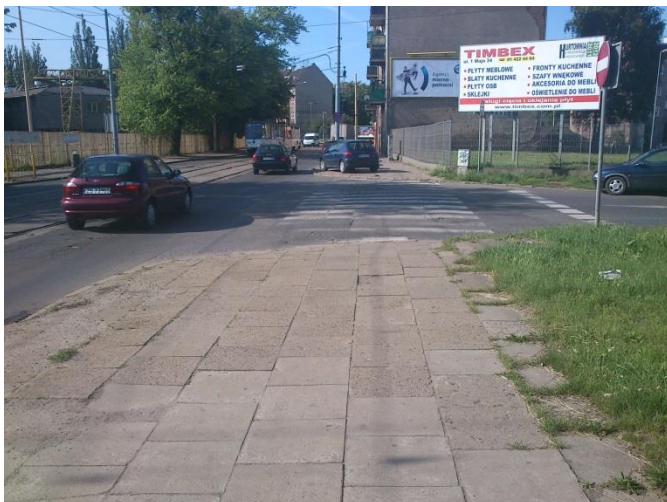
**Fot. 7**

Fot. 7 Chodnik ul. Nocznickiego – 1 Maja – stan dobry

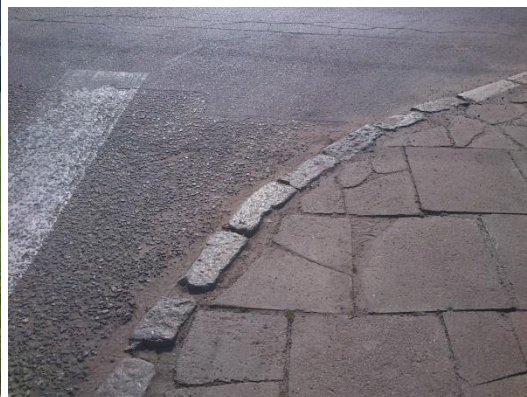
**Fot. 8**

Fot. 8 Krawężnik przy ul. Nocznickiego do wymiany. Liczne spękania płytek betonowych.

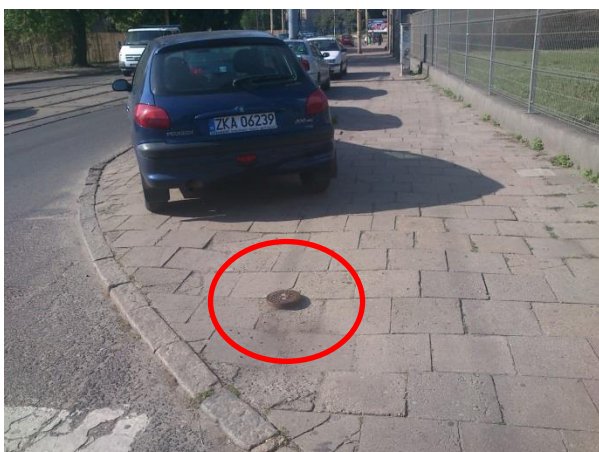
**Fot. 9**

Fot. 9 Ul. Nocznickiego przy ul. 1 Maja- chodnik w średnim stanie technicznym (nierówności powierzchni oraz wystająca studzienka)

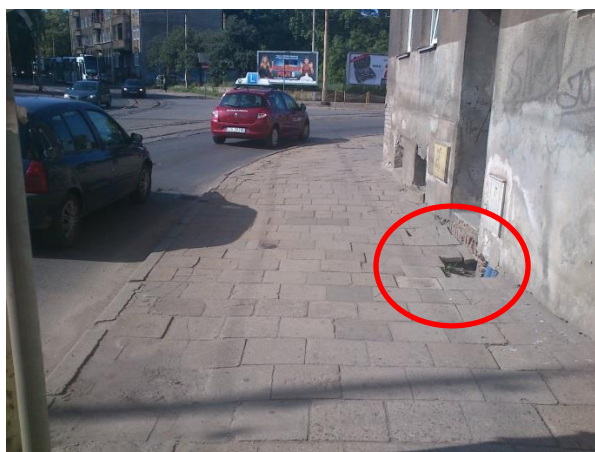
**Fot. 10**

Fot. 10 Chodnik przy ul. Nocznickiego w średnim stanie technicznym (nierówności powierzchni oraz ubytek płytek przy budynku)

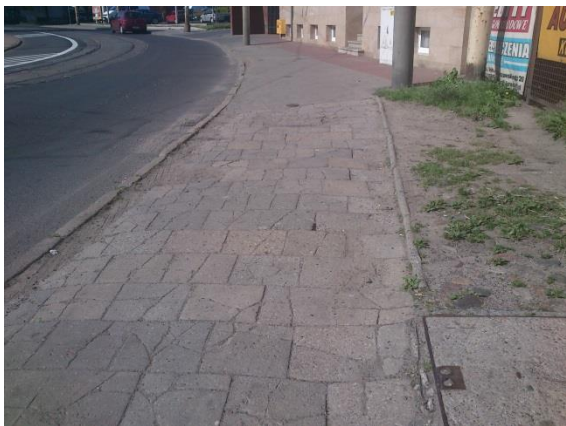
**Fot. 11**

Fot. 11 – Chodnik przy ul. Teofila Firlika w złym stanie technicznym – spękania na całej powierzchni.

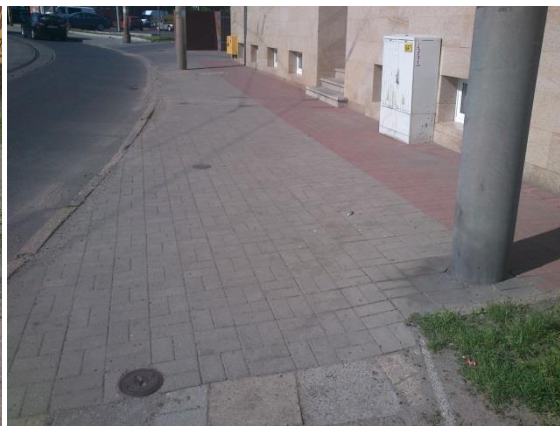
**Fot. 12**

Fot. 12 – Chodnik przy ul. Teofila Firlika w dobrym stanie technicznym – nowa kostka betonowa
