# ZWIK SZCZECIN sp. z o.o.

## Opis odcinka

Odcinek  
0357-s49 0357--s48

Insp. nr. 1.470  
Data insp. 26.01.00

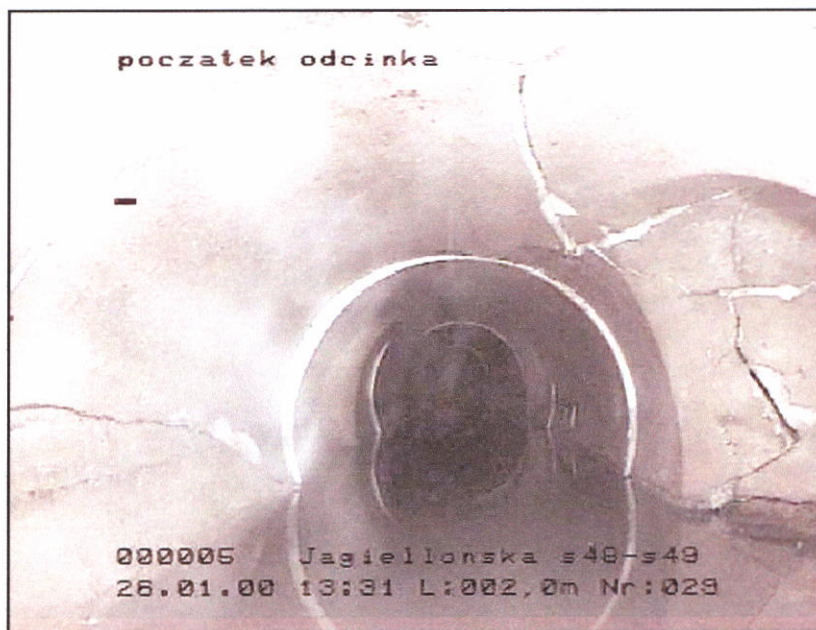
Foto nr 029

początek odcinka

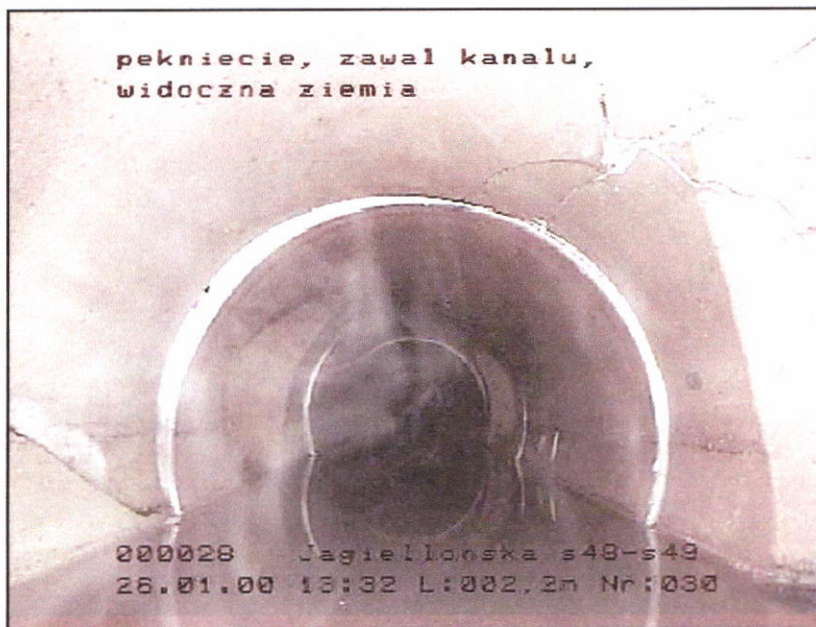
Foto nr 030

**Komentarz:** KLASA 0 - KONIECZNY NATYCHMIASTOWY REMONT

| 030 | 000014 | 2,20 | | BTB- | pęknięcie, zawal kanału, widoczna ziemia |

pęknięcie, zawał kanału, widoczna  
ziemia

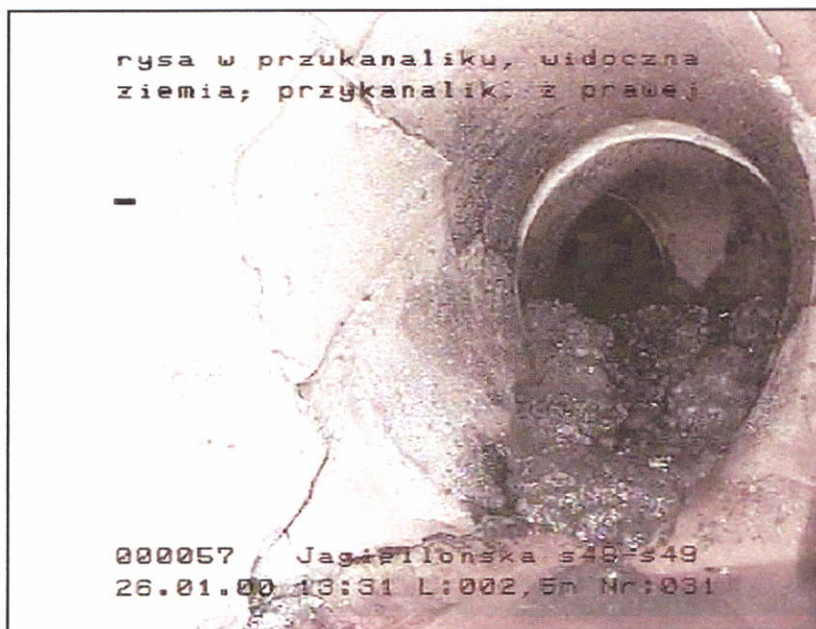
Foto nr 031

| 031 | 000041 | 2,50 | | SRBR | rysa w przukanaliku, widoczna ziemia; przykanalik, z prawej |

rysa w przukanaliku, widoczna  
ziemia; przykanalik, z prawej

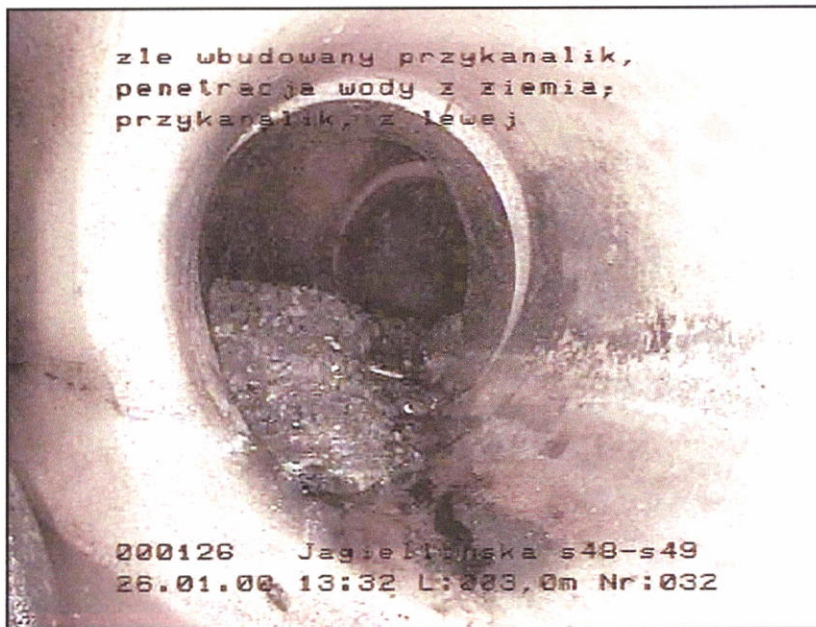
Foto nr 032

| 032 | 000108 | 3,00 | | SNML | przykanalik, źle wbudowany; penetracja wody z ziemią, przykanalik, z lewej |

przykanalik, źle wbudowany;  
penetracja wody z ziemią,  
przykanalik, z lewej

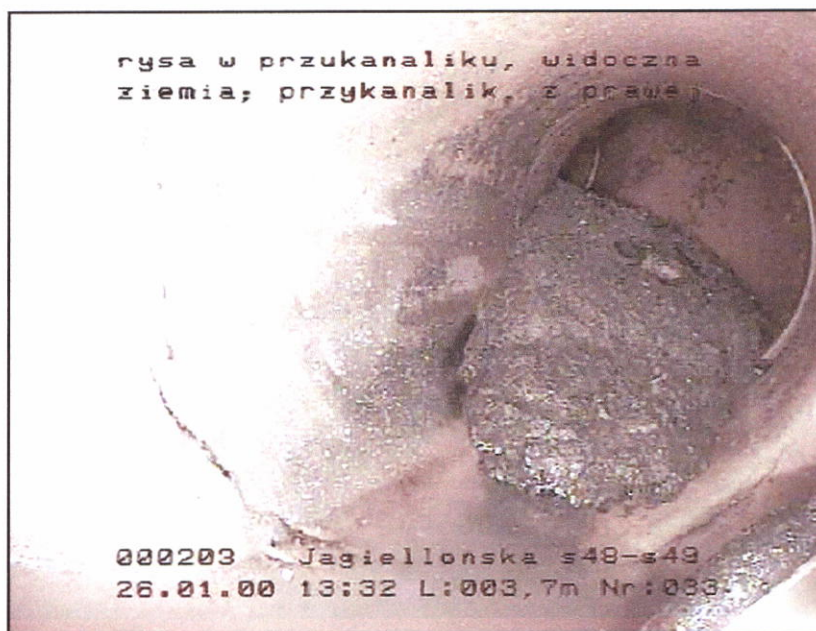
Foto nr 033

| 033 | 000146 | 3,70 | | SRBR | rysa w przukanaliku, widoczna ziemia; przykanalik, z prawej |

rysa w przukanaliku, widoczna  
ziemia; przykanalik, z prawej

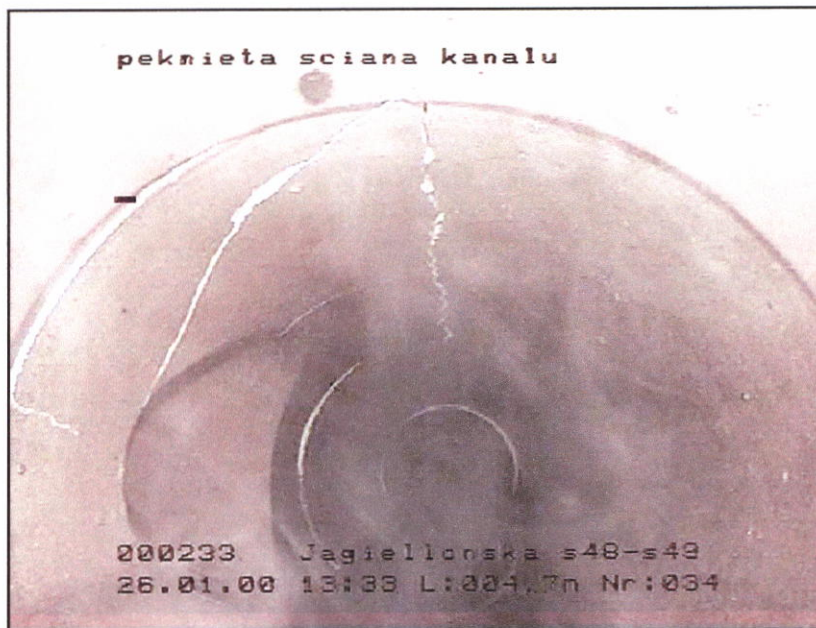
Foto nr 034

| 034 | 000221 | 4,70 | | BW-- | pęknięta ściana kanału |

pęknięta ściana kanału

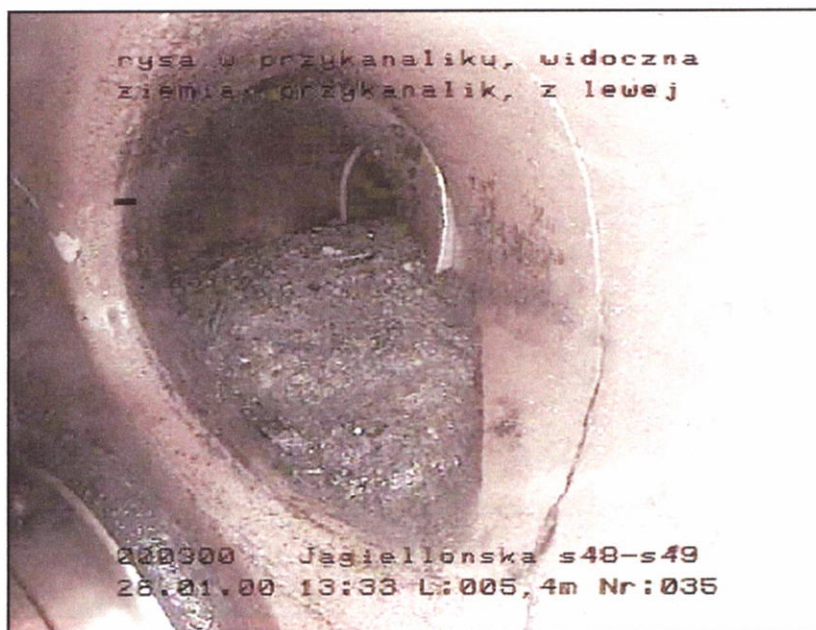
Foto nr 035

| 035 | 000246 | 5,40 | | SRBL | rysa w przykanaliku, widoczna ziemia; przykanalik, z lewej |

rysa w przykanaliku, widoczna  
ziemia; przykanalik, z lewej

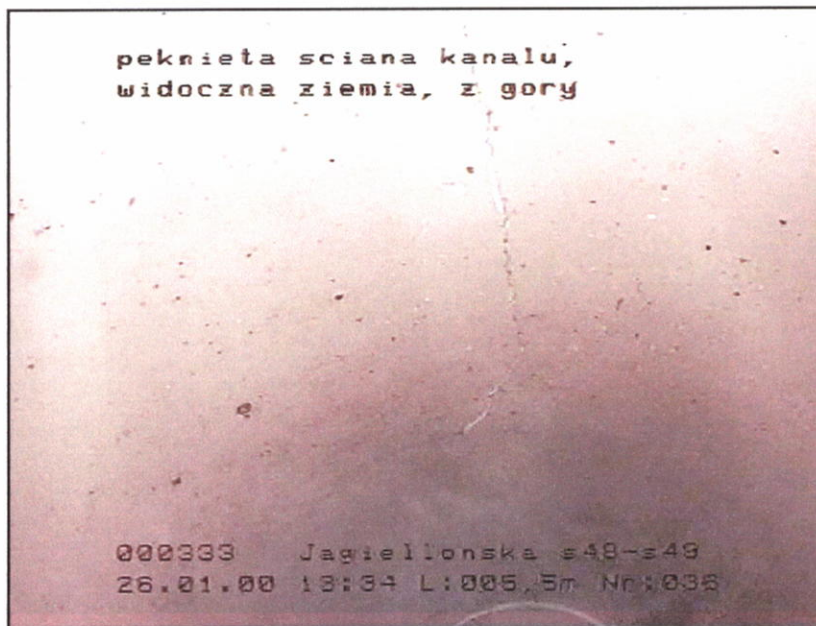
Foto nr 036

| 036 | 000309 | 5,50 | | BWBO | pęknięta ściana kanału, widoczna ziemia, z góry |

pęknięta ściana kanału, widoczna  
ziemia, z góry

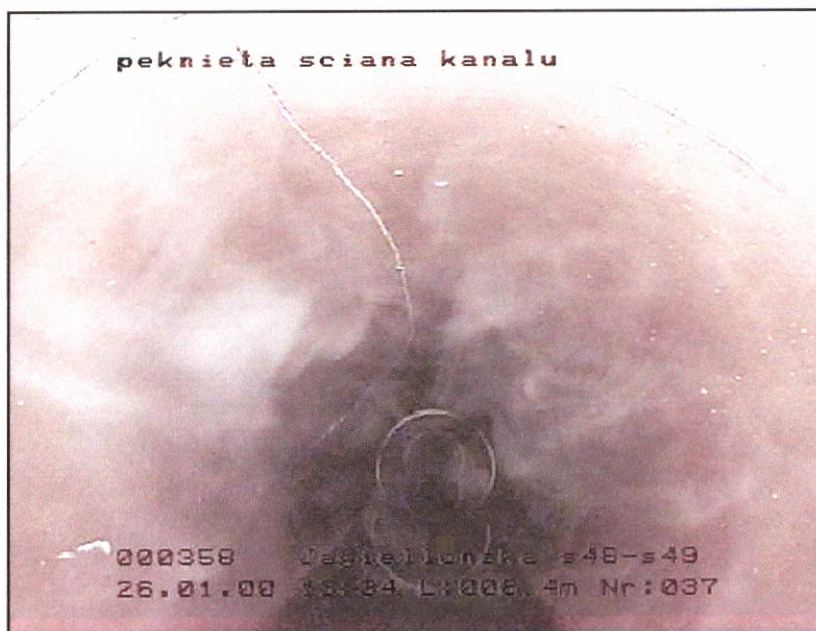
Foto nr 037

| 037 | 000348 | 6,40 | | BW-- | pęknięta ściana kanału |

pęknięta ściana kanału

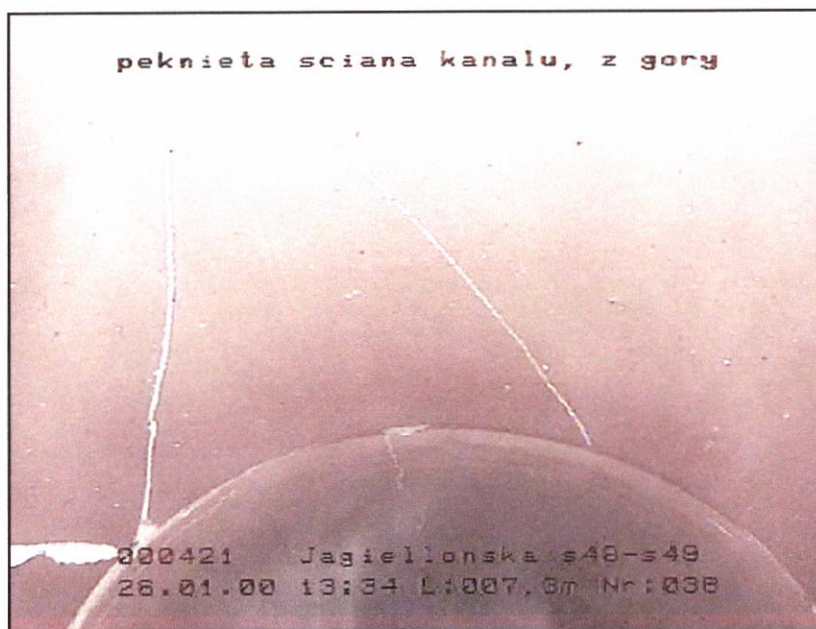
Foto nr 038

| 038 | 000410 | 7,30 | | BW-O | pęknięta ściana kanału, z góry |

pęknięta ściana kanału, z góry

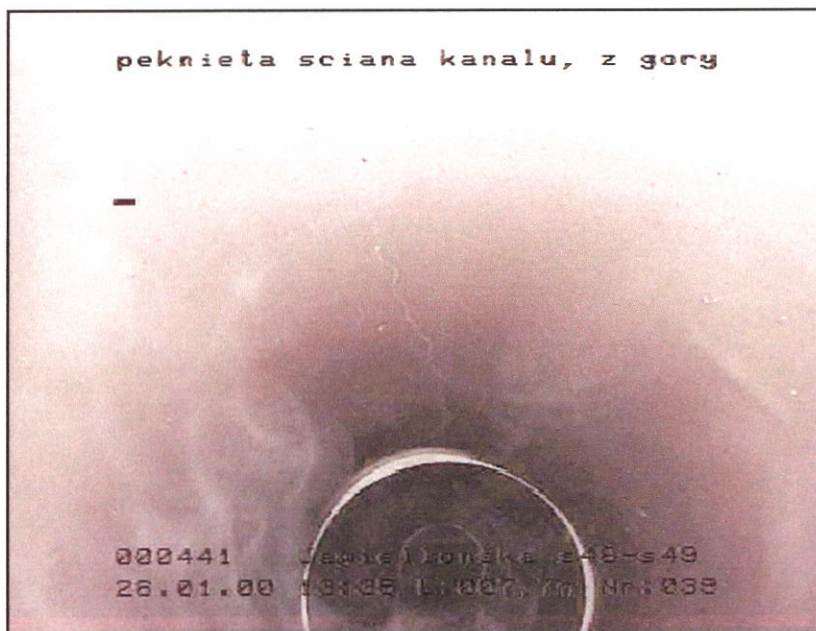
Foto nr 039

| 039 | 000428 | 7,70 | | BW-O | pęknięta ściana kanału, z góry |

pęknięta ściana kanału, z góry

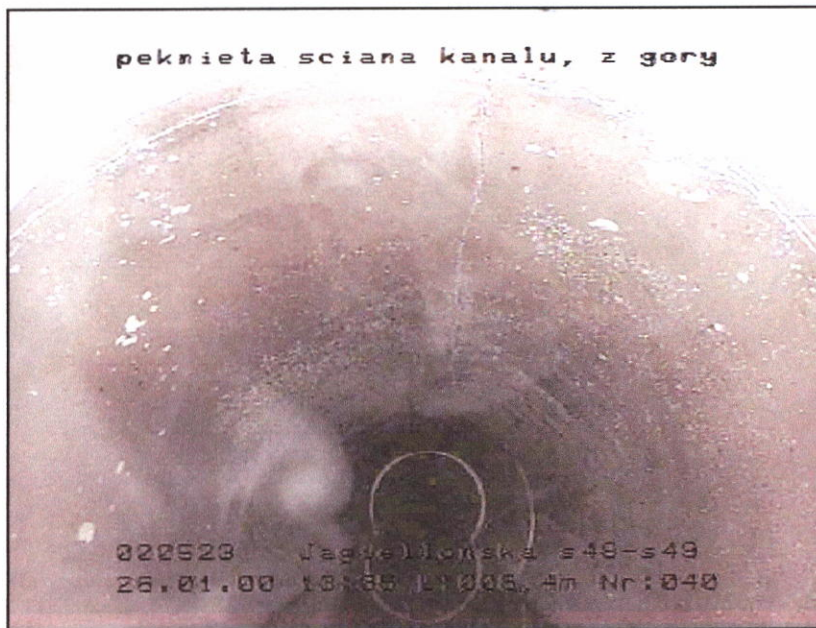
Foto nr 040

| 040 | 000457 | 8,40 | | BW-O | pęknięta ściana kanału, z góry |

pęknięta ściana kanału, z góry

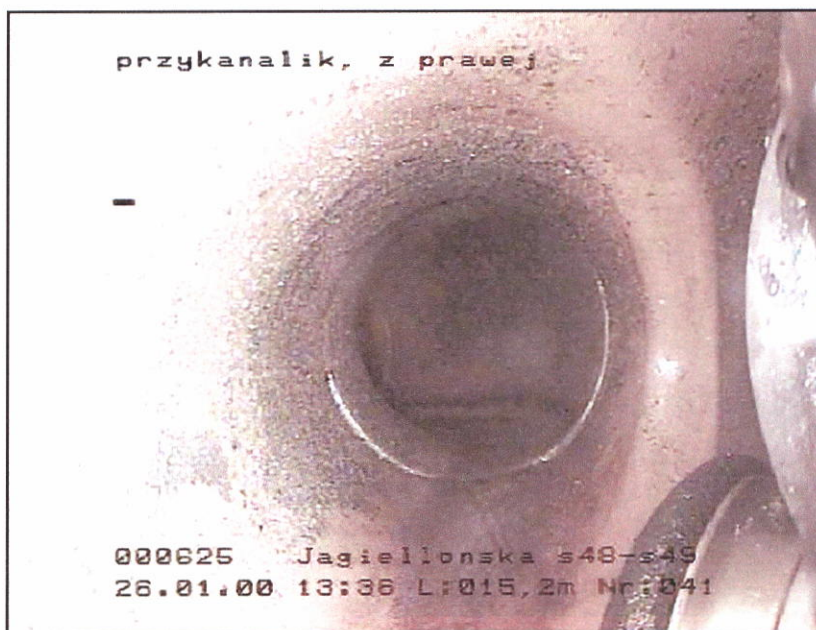
Foto nr 041

przykanalik, z prawej

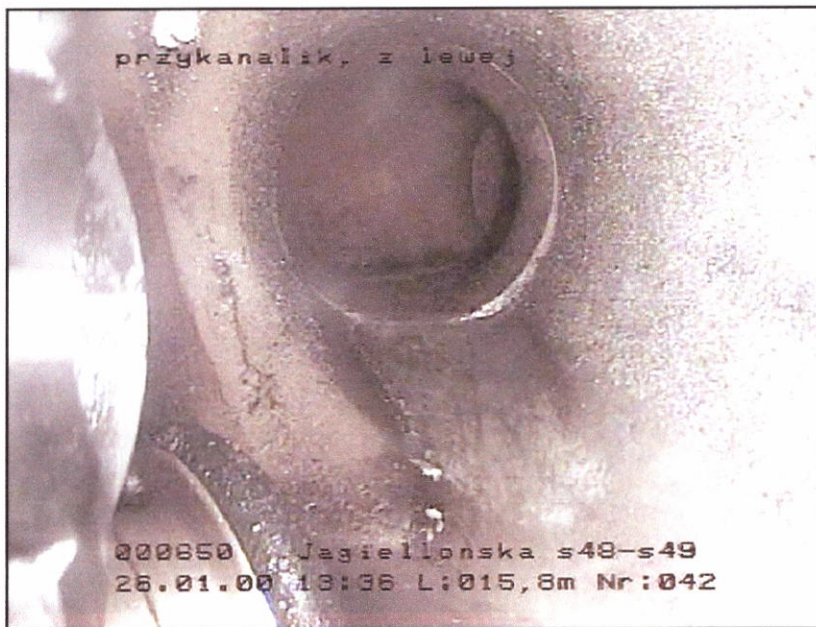
Foto nr 042

przykanalik, z lewej

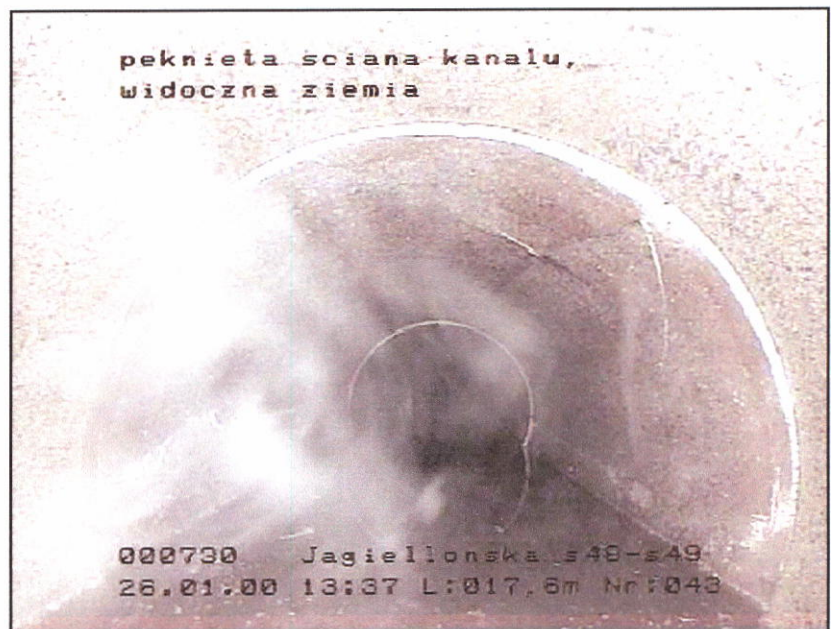
Foto nr 043

| 043 | 000709 | 17,60 | | BWB- | pęknięta ściana kanału, widoczna ziemia |

pęknięta ściana kanału, widoczna  
ziemia

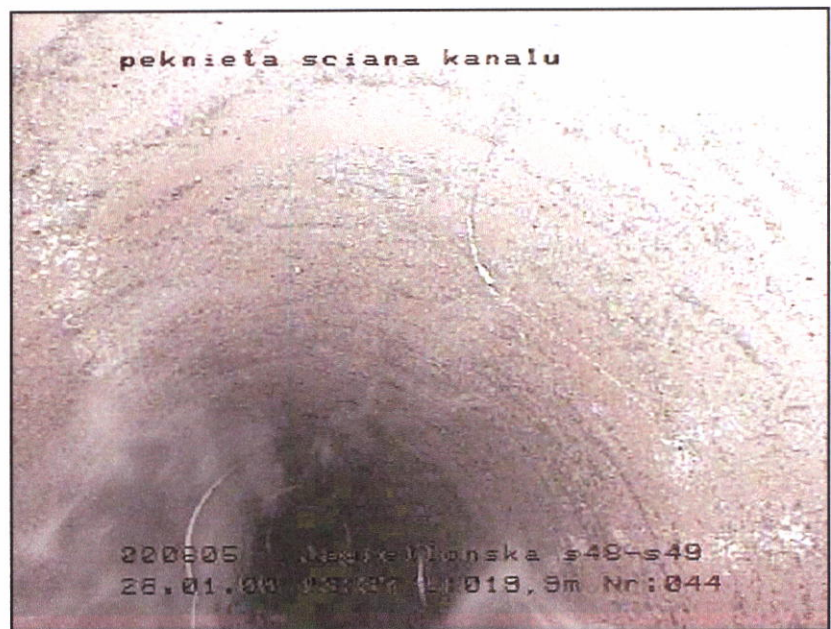
Foto nr 044

| 044 | 000752 | 19,90 | | BW-- | pęknięta ściana kanału |

pęknięta ściana kanału

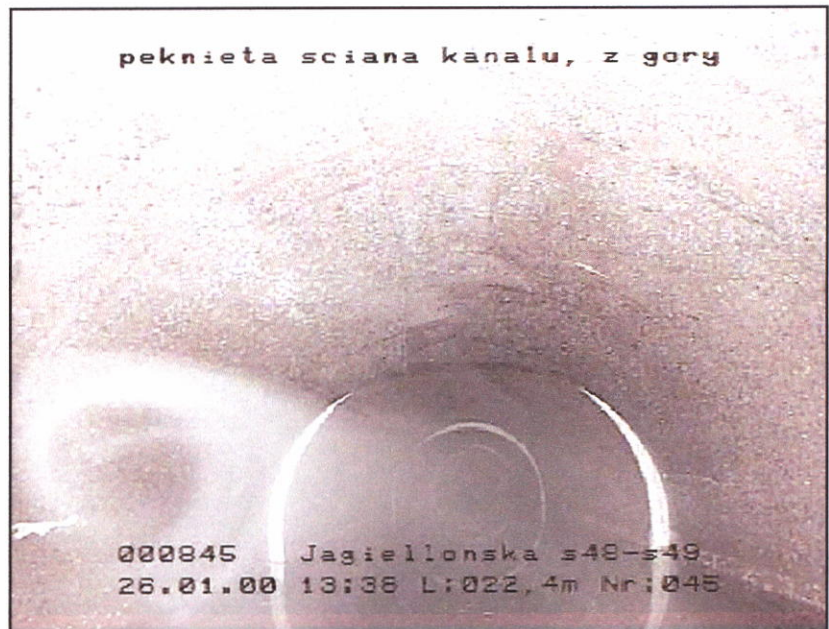
Foto nr 045

| 045 | 000831 | 22,40 | | BW-O | pęknięta ściana kanału, z góry |

pęknięta ściana kanału, z góry

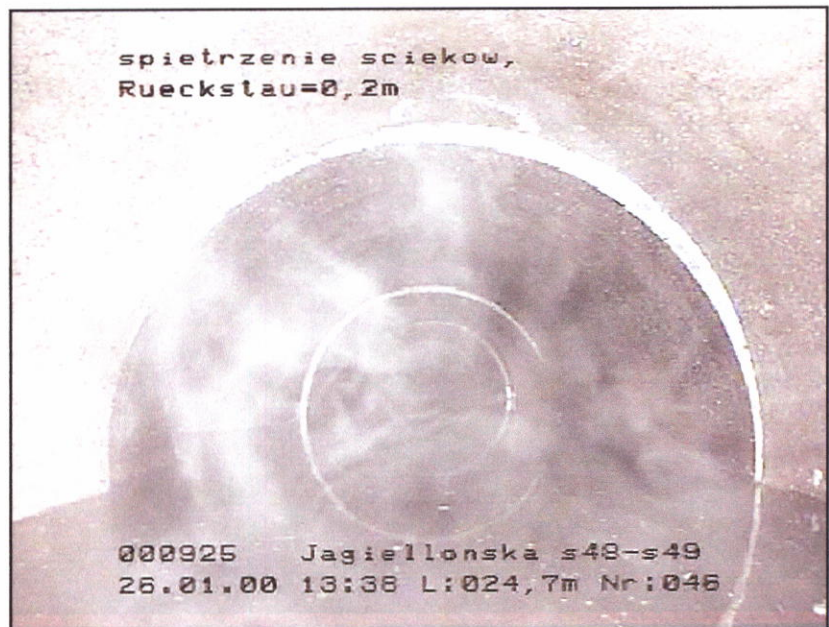
Foto nr 046

| 046 | 000905 | 24,70 | | W--S | spiętrzenie ścieków, wys. = 0,20m |

spiętrzenie ścieków, wys. = 0,20m

| | 001005 | 24,70 | | IR | inspekcja możliwa po oczyszczeniu kanału |
