# ZWIK SZCZECIN sp. z o.o.

## Opis odcinka

Odcinek  
0580--s5 0357-s49  
Zlecenie n:

Insp. nr. 1.482  
Data insp. 01.02.00

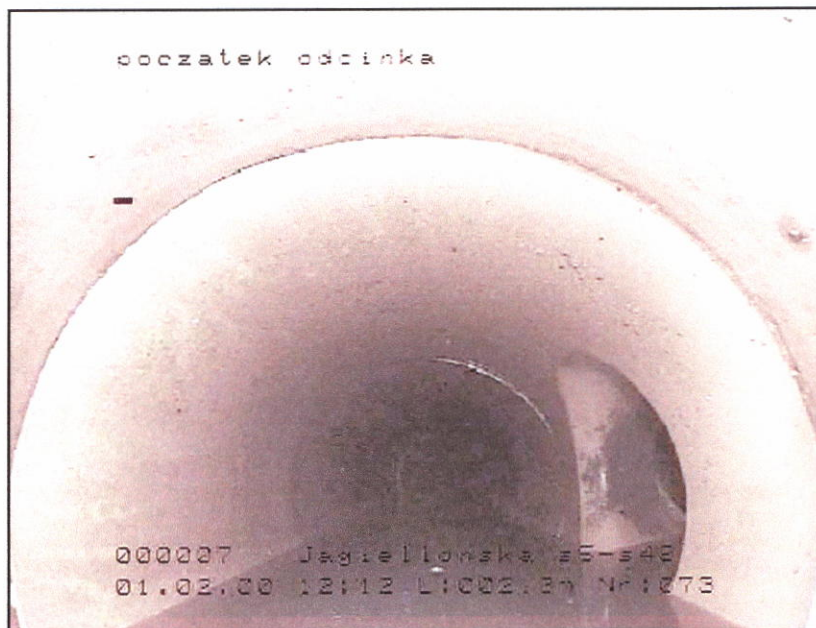
Foto nr 073

początek odcinka

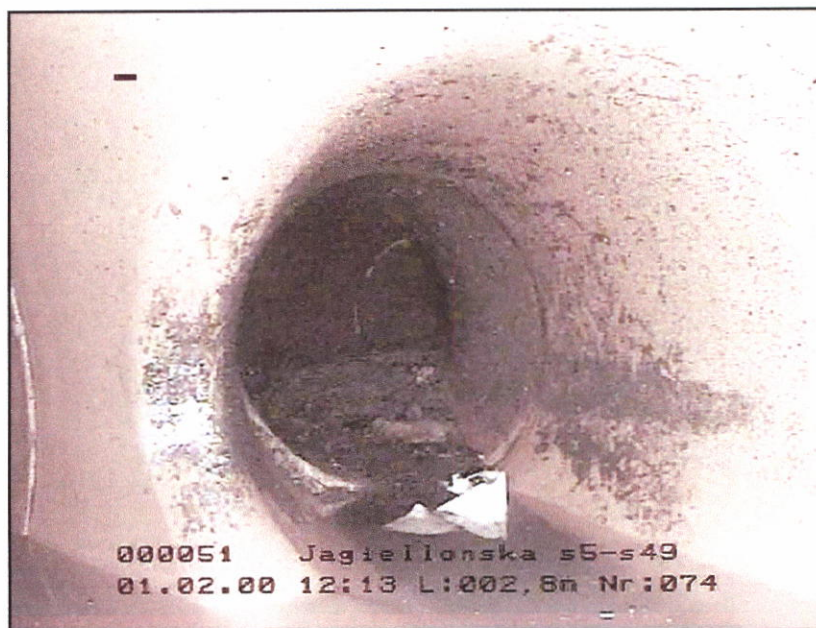
Foto nr 074

przykanalik, źle wbudowany;  
penetracja wody z ziemią,  
przykanalik, z prawej

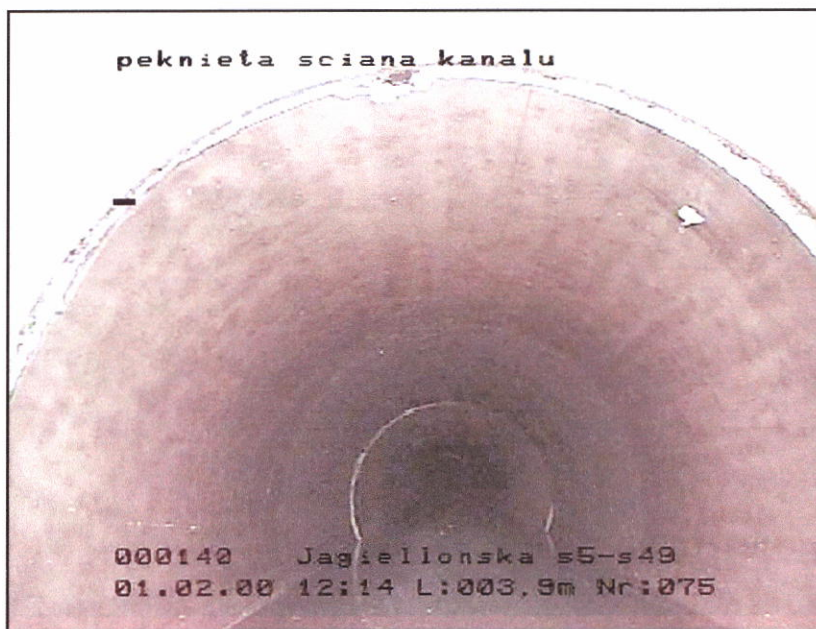
Foto nr 075

pęknięta ściana kanału

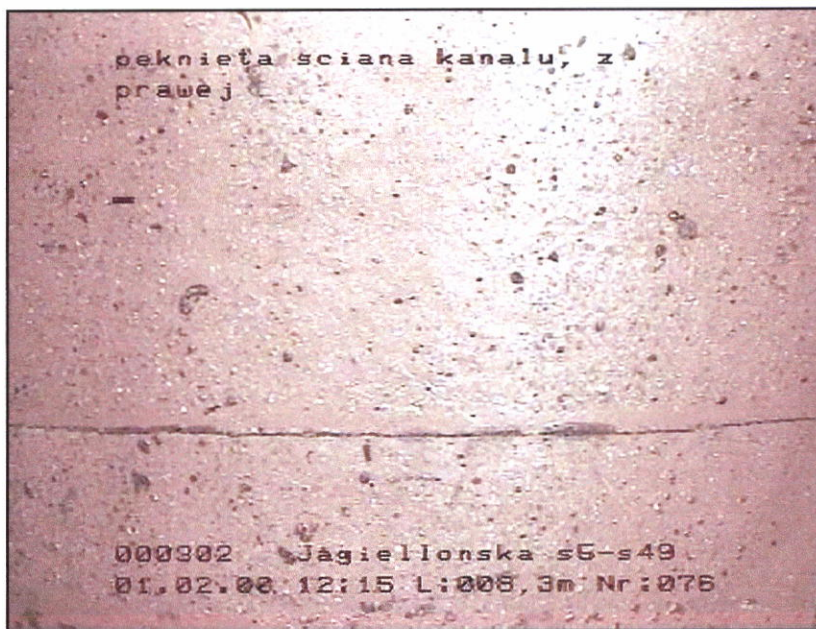
Foto nr 076

pęknięta ściana kanału, z prawej

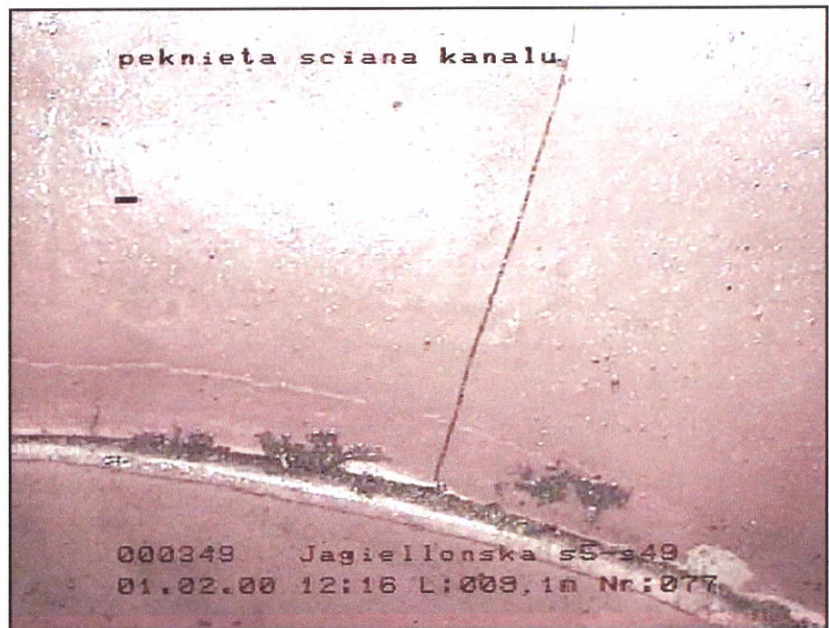
Foto nr 077

pęknięta ściana kanału

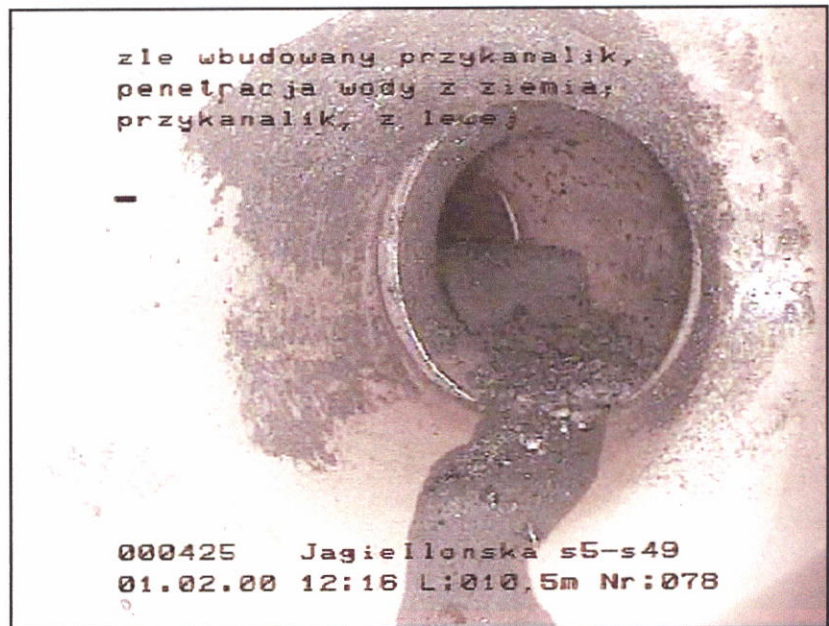
Foto nr 078

przykanalik, źle wbudowany;  
penetracja wody z ziemią,  
przykanalik, z lewej

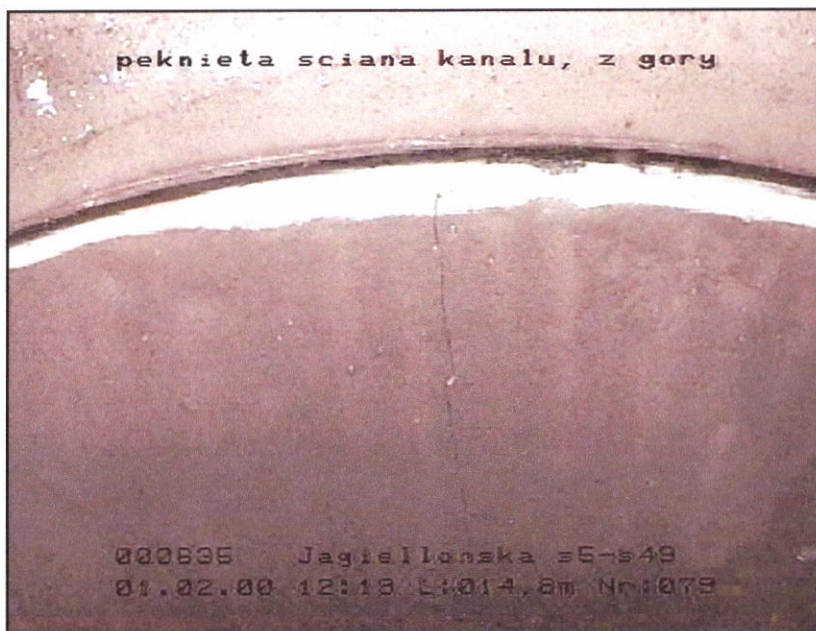
Foto nr 079

pęknięta ściana kanału, z góry

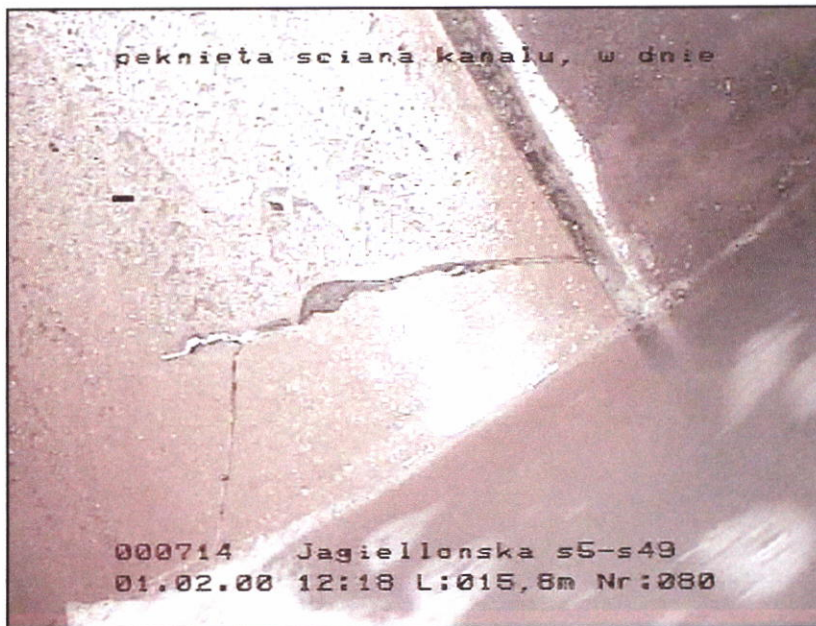
Foto nr 080

pęknięta ściana kanału, w dnie

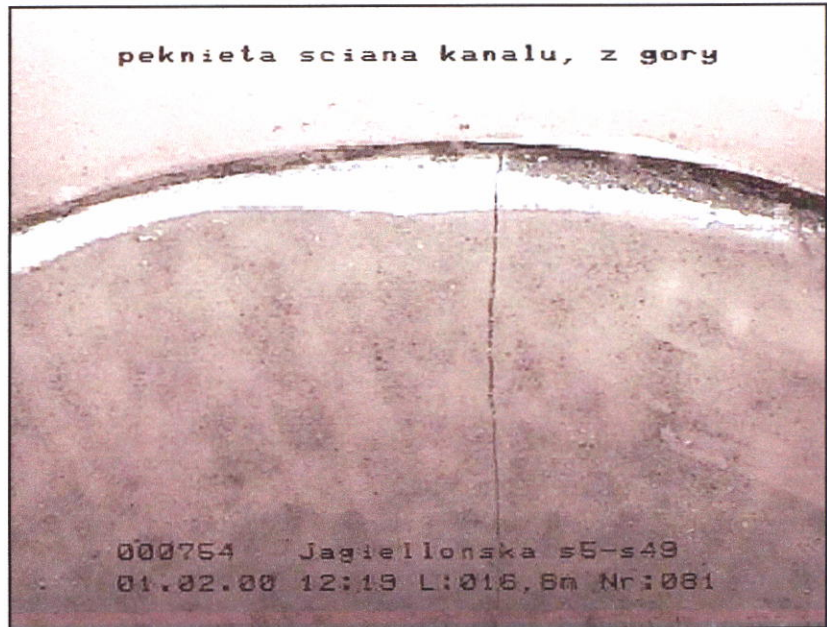
**Foto nr** 081**Video** 000737**Odległość /m** 16,80**ATV** BW-O

pęknięta ściana kanału, z góry

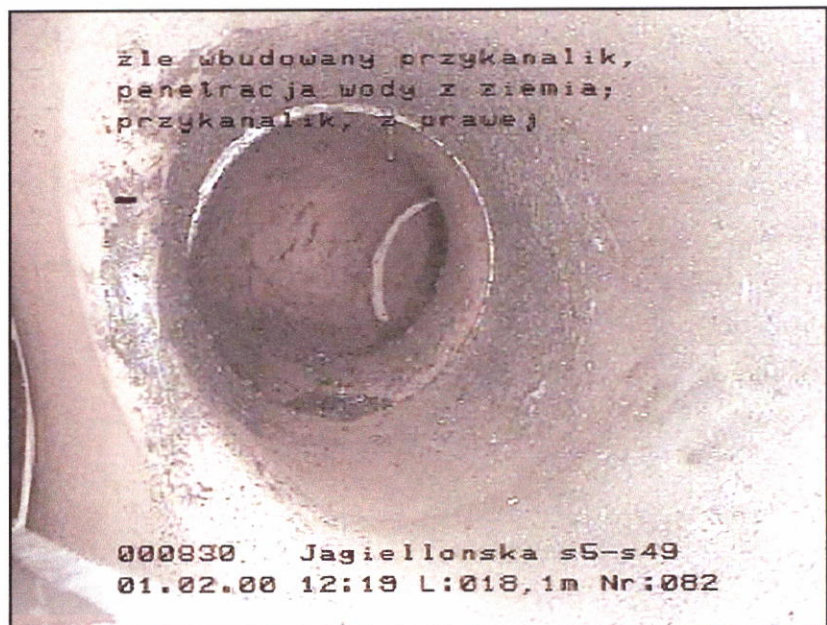
przykanalik, źle wbudowany;  
penetracja wody z ziemią,  
przykanalik, z prawej**Foto nr** 082**Video** 000816**Odległość /m** 18,10**ATV** SNMR

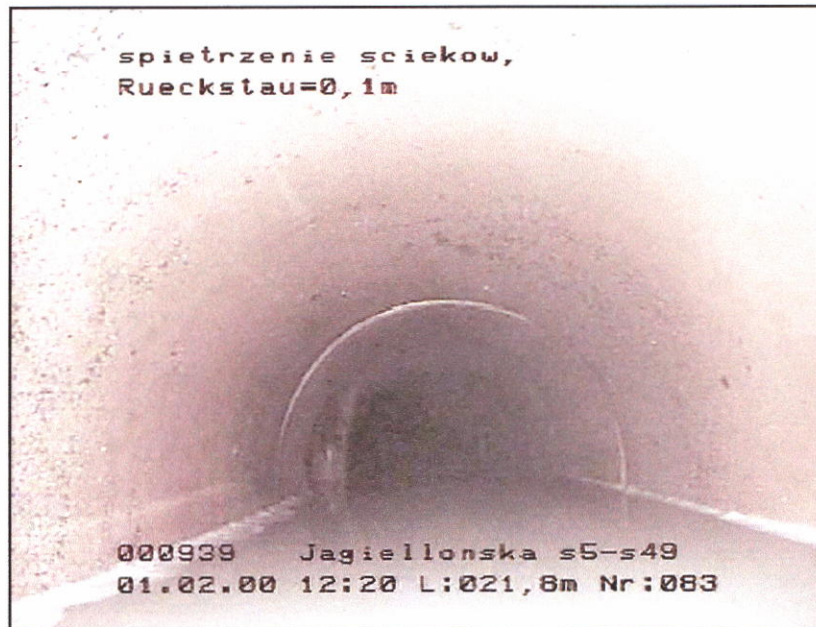
Foto nr 083

spiętrzenie ścieków, wys. = 0,10m

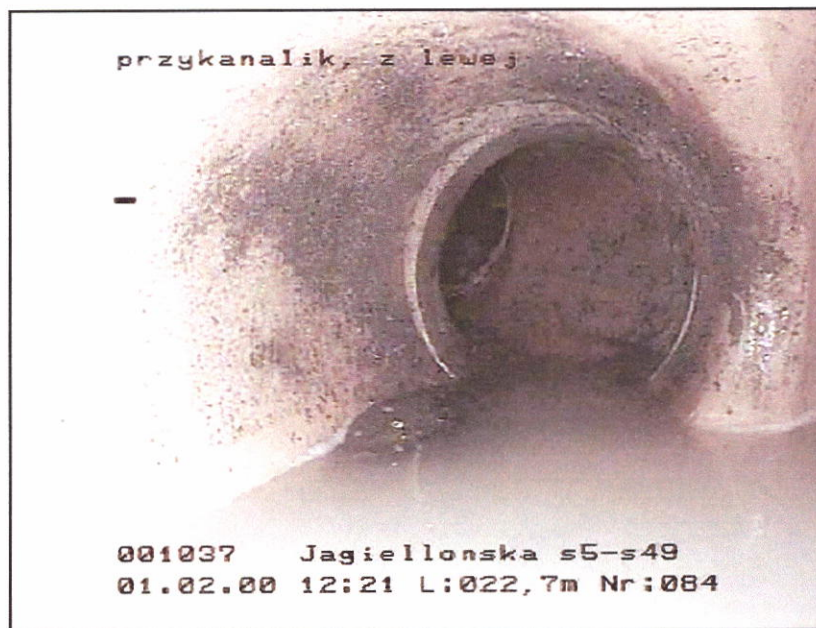
Foto nr 084

przykanalik, z lewej

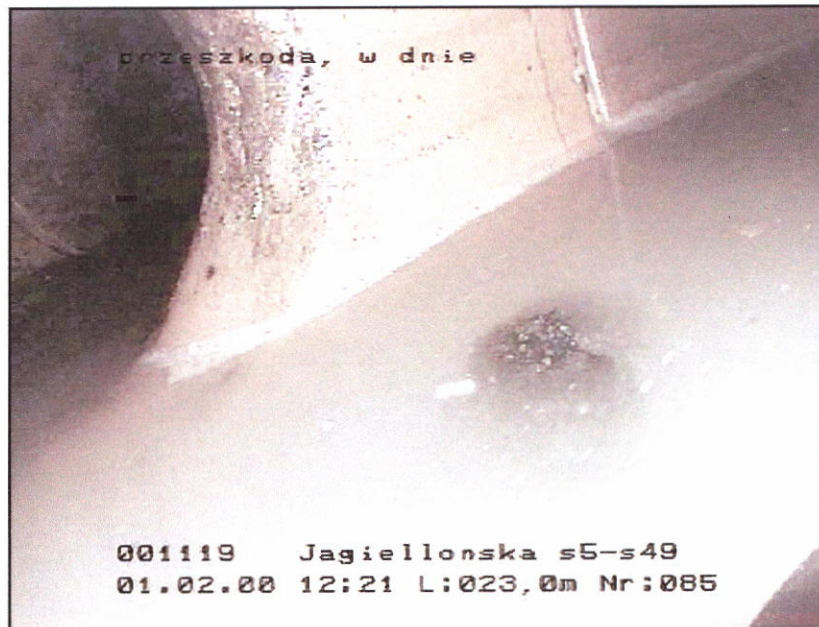
**Foto nr** 085**Video** 001059**Odległość /m** 23,00**ATV** H--U

przeszkoda, w dnie

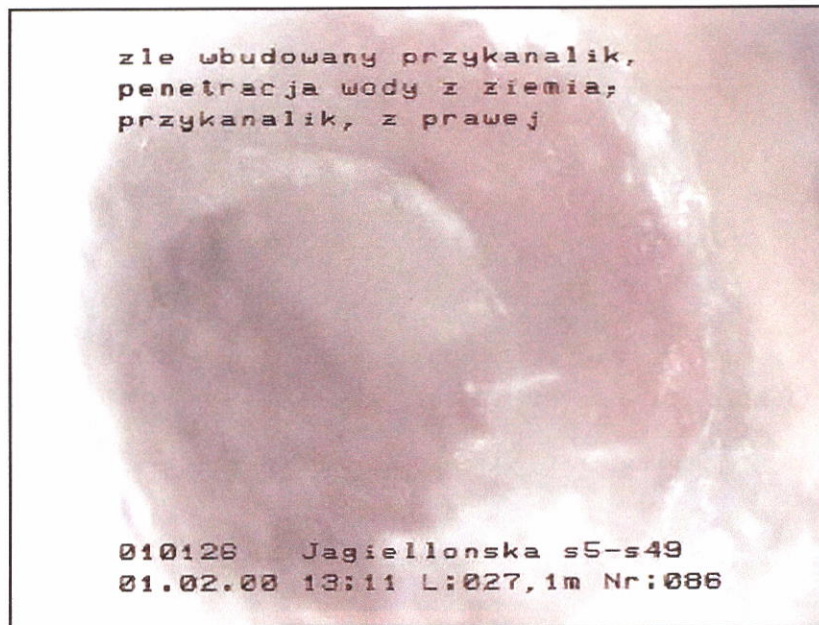
przykanalik, źle wbudowany;  
penetracja wody z ziemią,  
przykanalik, z prawej**Foto nr** 086**Video** 010050**Odległość /m** 27,10**ATV** SNMR

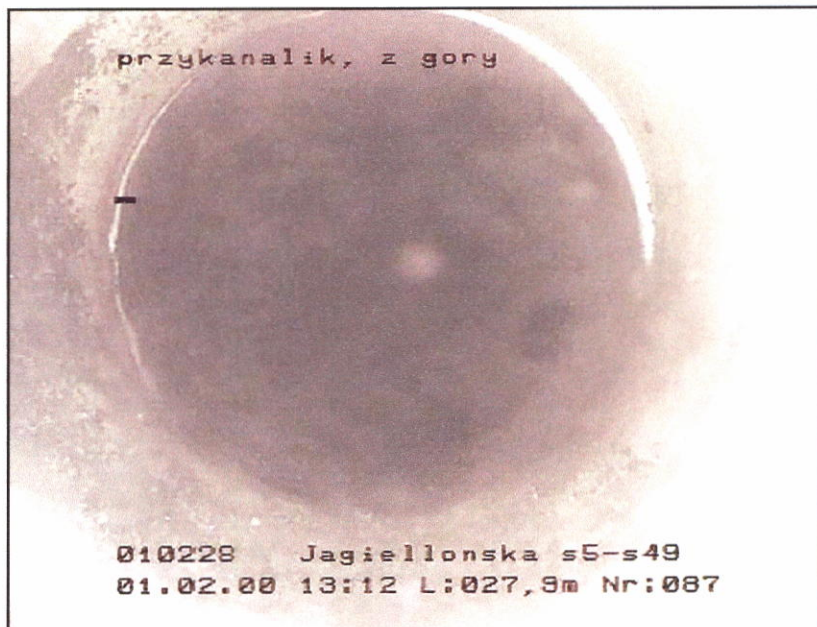
Foto nr 087

przykanalik, z góry

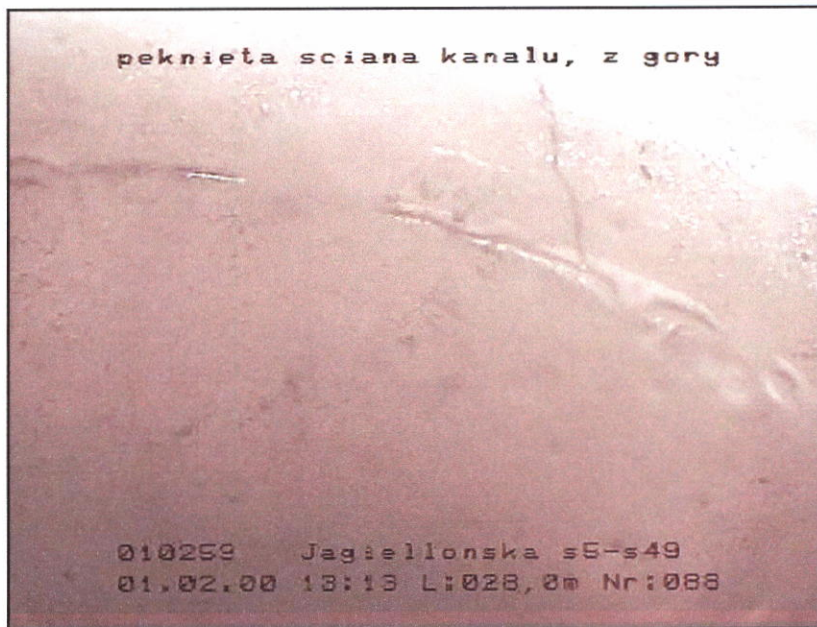
Foto nr 088

pęknięta ściana kanału, z góry
