# ZWIK SZCZECIN sp. z o.o.

## Opis odcinka

Odcinek  
0357-s43 0357-s42

**Podst. insp.** Ocena stanu technicznego  
**Rodz. insp** Dokładna - pomiar spadku  
**Kaseta nr.** 409  
**Video pocz.** 022516  
**Video kon.** 023306  
**Kształt kan.** okrągły  
**Wysokość** 500 mm  
**Szerokość** 500 mm  
**Dł. rur** 1,00 m  
**Kanał nr.** 1  
**Rok budowy** 1899  
**Dł. odcinka** 80,59 m  
**Dł. inspekcji** 43,90 m

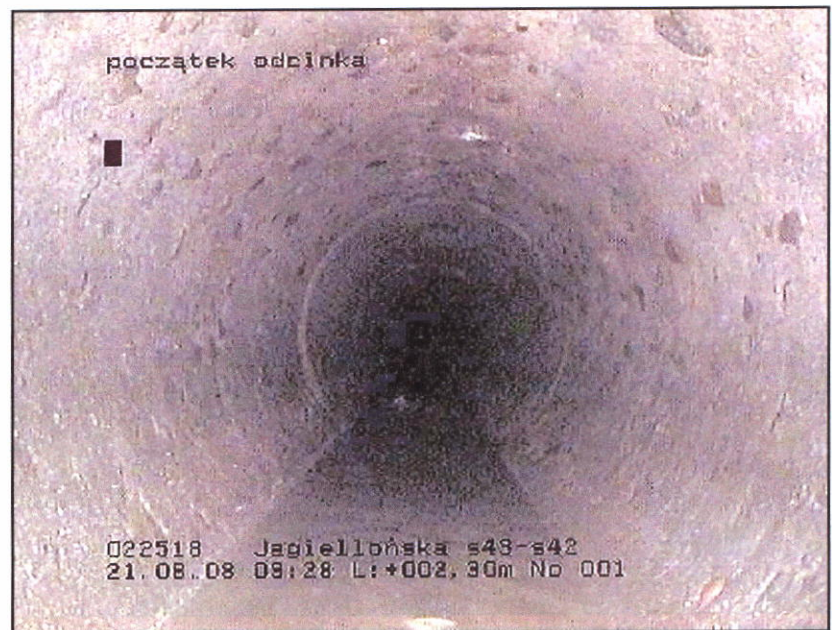
Foto nr 001

| 001 | 022516 | 2,30 | | HA | początek odcinka |

początek odcinka

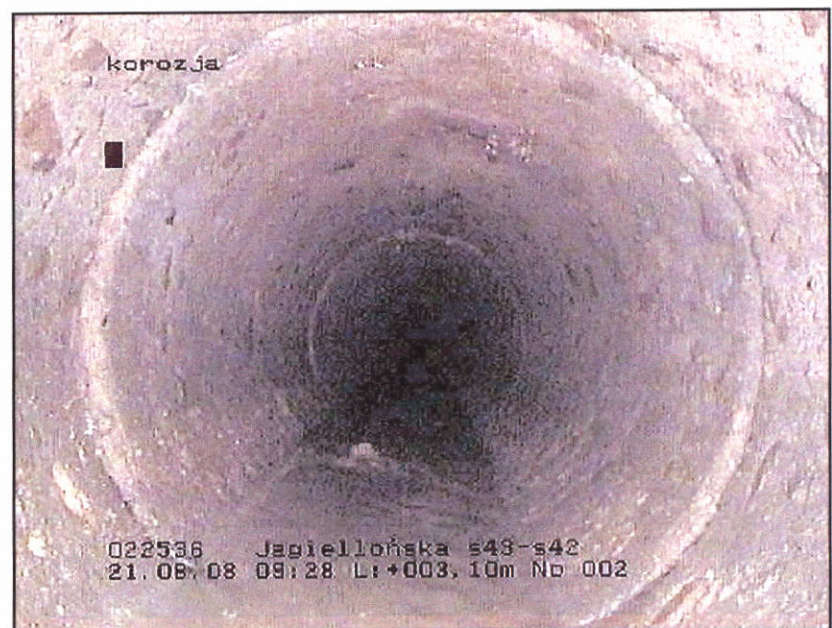
Foto nr 002

| 002 | 022533 | 3,10 | | C--- | korozja |

korozja

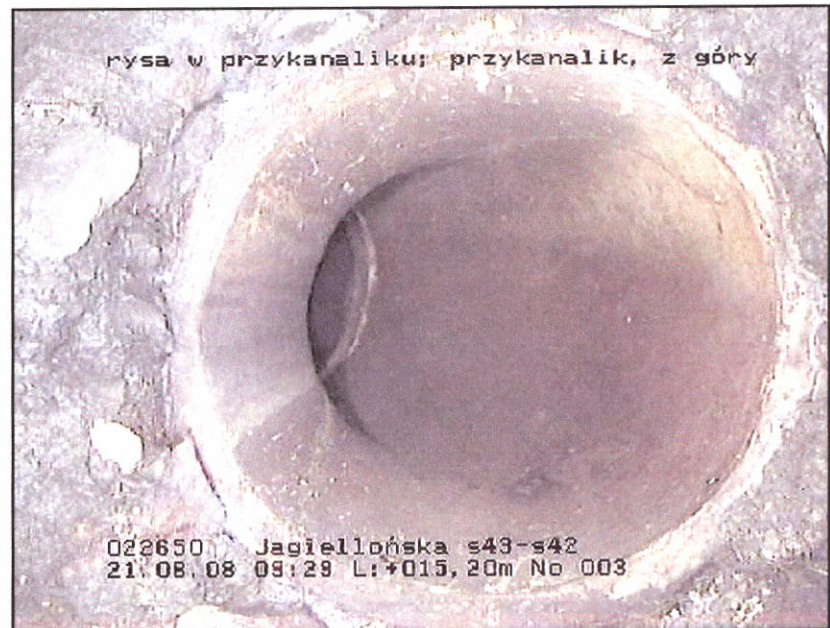
Foto nr 003

| 003 | 022647 | 15,20 | | SR-O | rysa w przykanaliku; przykanalik, z góry |

rysa w przykanaliku; przykanalik, z góry

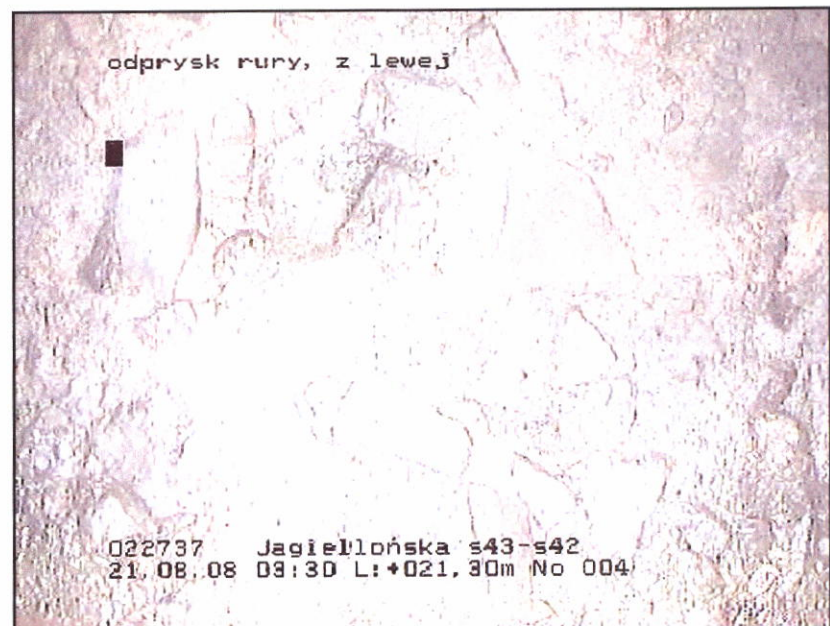
Foto nr 004

| 004 | 022735 | 21,30 | | BS-L | odprysk rury, z lewej |

odprysk rury, z lewej

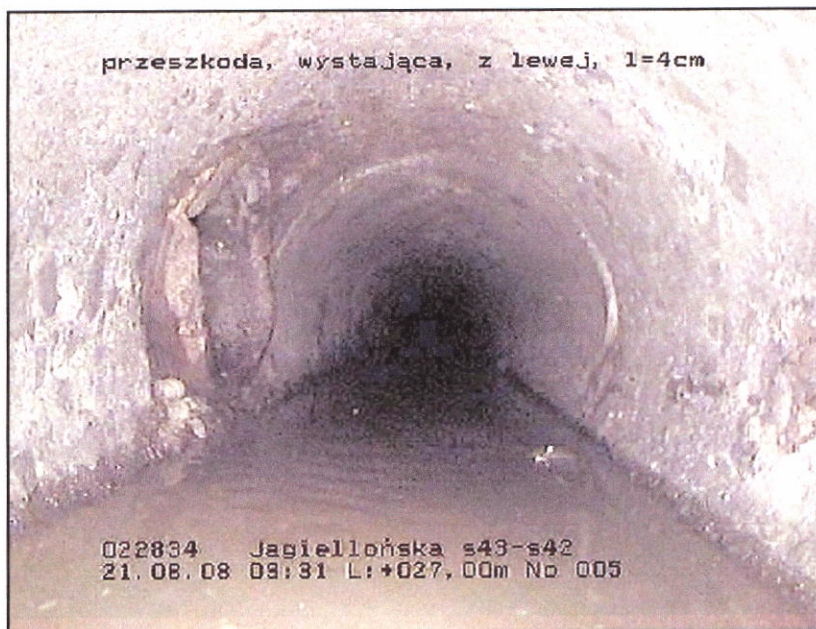
Foto nr 005

| 005 | 022831 | 27,00 | | HE-L | przeszkoda, wystająca, z lewej, długość = 4,00cm |

przeszkoda, wystająca, z lewej,  
długość = 4,00cm

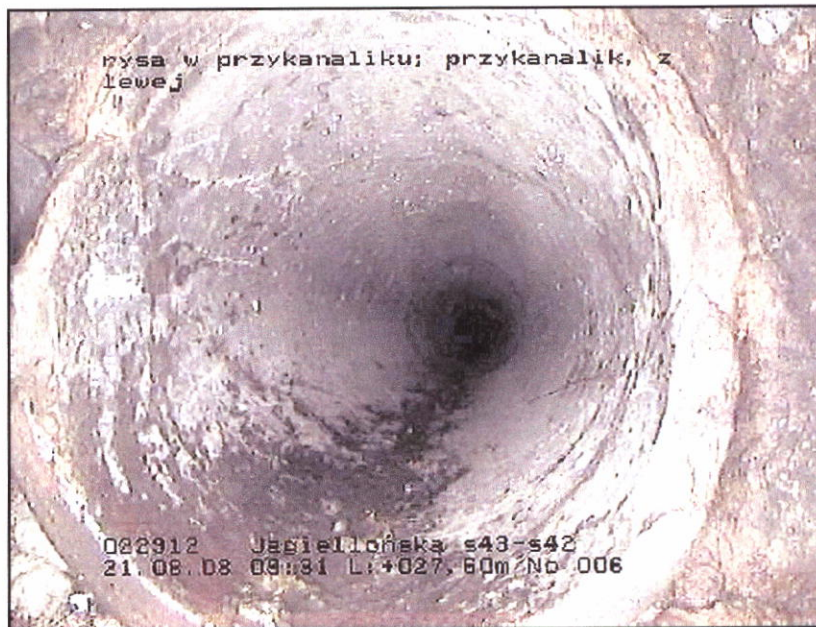
Foto nr 006

| 006 | 022908 | 27,60 | | SR-L | rysa w przykanaliku; przykanalik, z lewej |

rysa w przykanaliku; przykanalik, z  
lewej

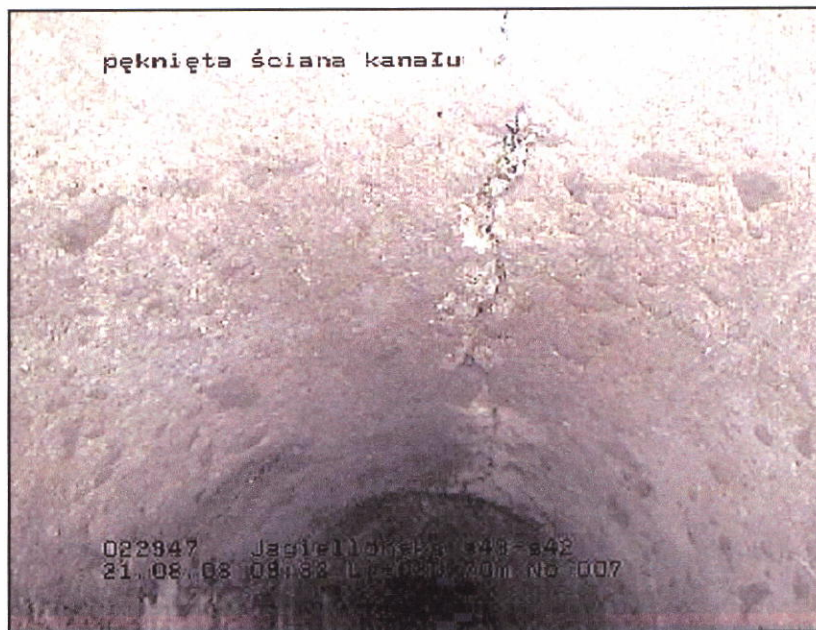
Foto nr 007

| 007 | 022945 | 30,70 | | BW-- | pęknięta ściana kanału |

pęknięta ściana kanału

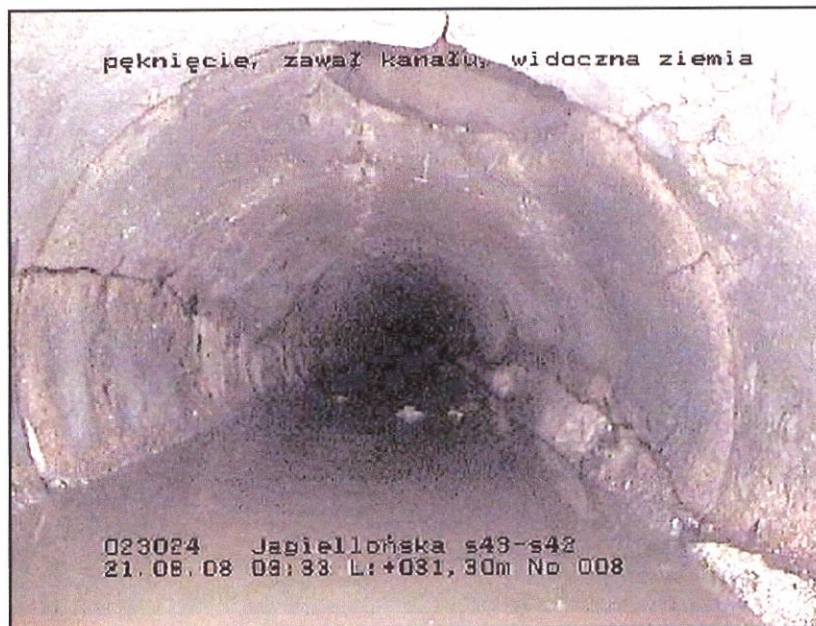
Foto nr 008

| 008 | 023022 | 31,30 | | BTB- | pęknięcie, zawał kanału, widoczna ziemia |

pęknięcie, zawał kanału, widoczna ziemia

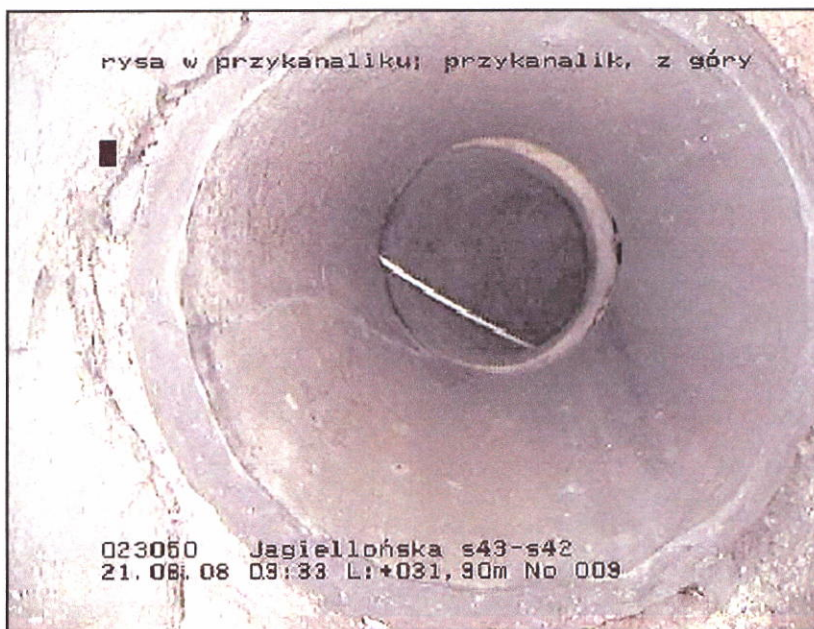
Foto nr 009

| 009 | 023048 | 31,90 | | SR-O | rysa w przykanaliku; przykanalik, z góry |

rysa w przykanaliku; przykanalik, z góry

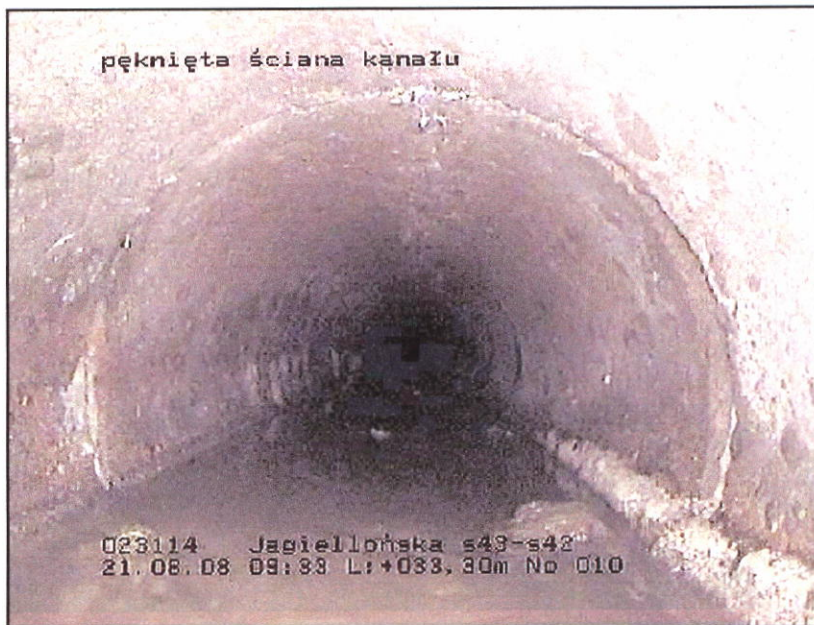
Foto nr 010

| 010 | 023112 | 33,30 | | BW-- | pęknięta ściana kanału |

pęknięta ściana kanału

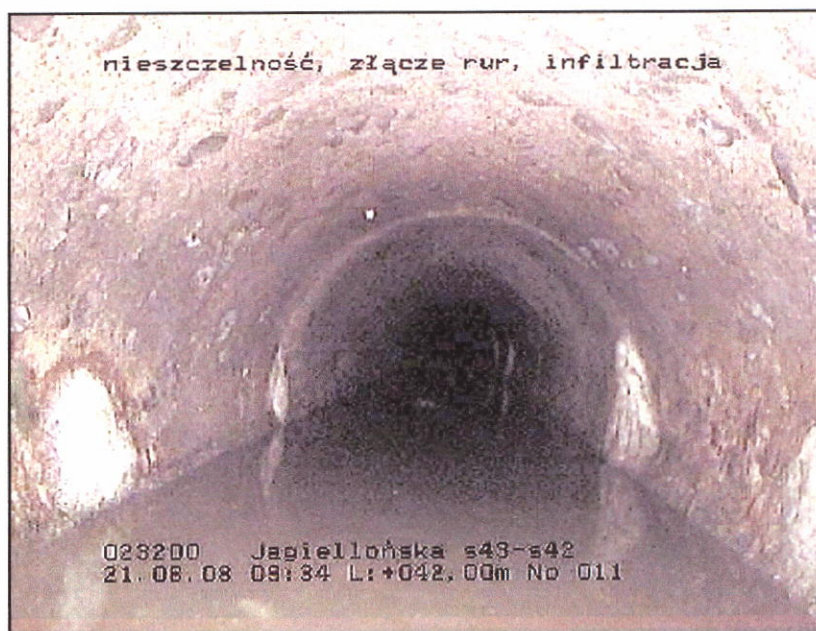
Foto nr 011

| 011 | 023158 | 42,00 | | UCE- | nieszczelność, złącze rur, infiltracja |

nieszczelność, złącze rur, infiltracja

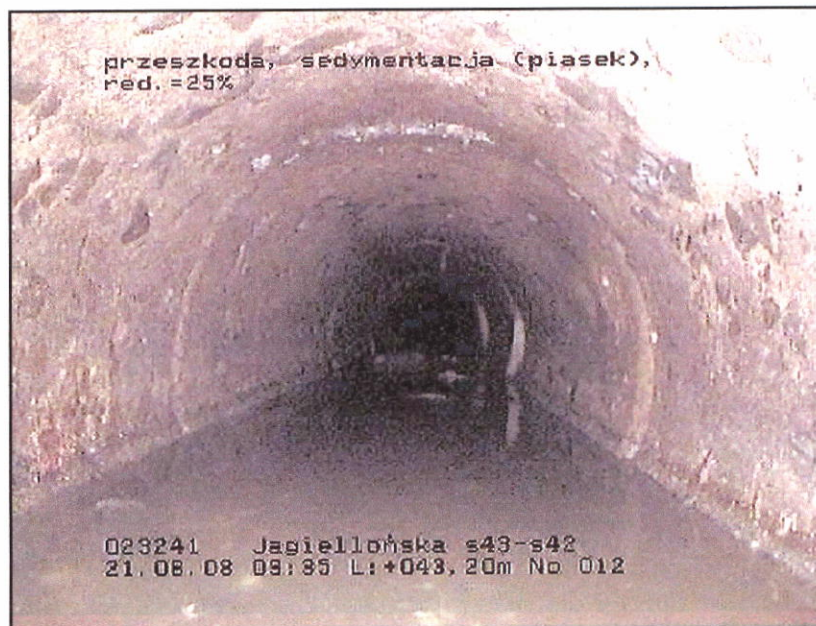
Foto nr 012

| 012 | 023239 | 43,20 | | HDS | przeszkoda, sedymentacja (piasek), redukcja = 25,00% |

przeszkoda, sedimentacja (piasek),  
redukcja = 25,00%

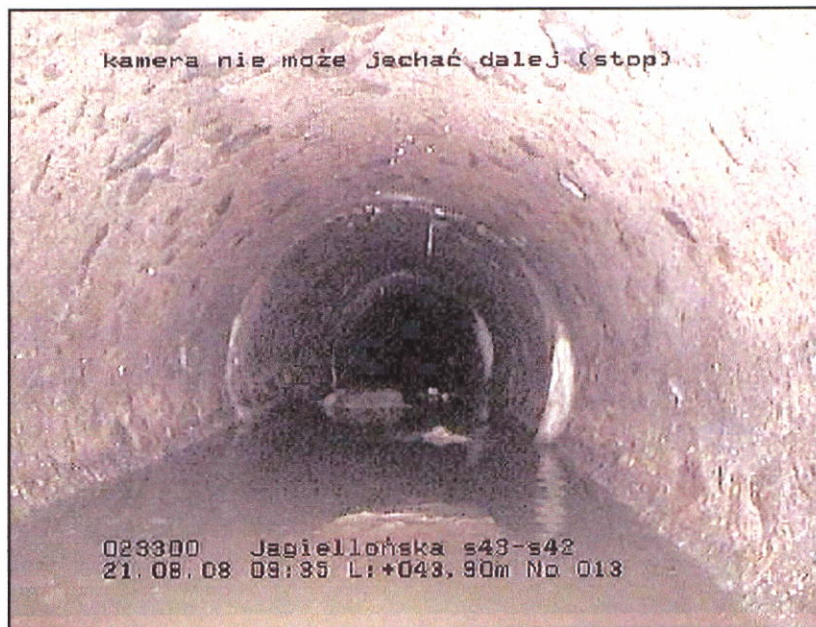
Foto nr 013

| 013 | 023258 | 43,90 | | TVS | kamera nie może jechać dalej (stop) |

kamera nie może jechać dalej (stop)

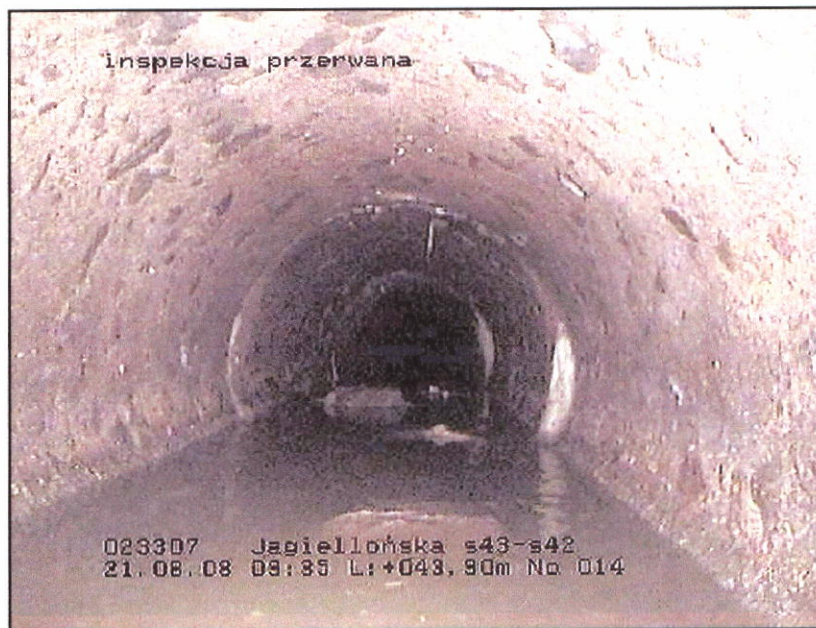
Foto nr 014

| 014 | 023306 | 43,90 | | IAB | inspekcja przerwana |

inspekcja przerwana
