# ZWIK SZCZECIN sp. z o.o.

## Opis odcinka

Odcinek  
0357-s41 1300-s17

Insp. nr. 5.322  
Data insp. 05.09.03

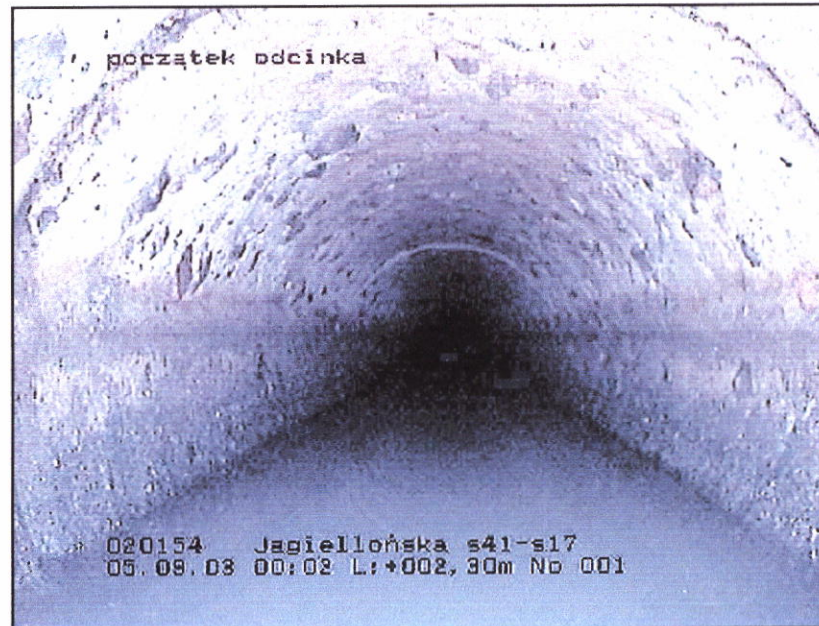
Foto nr 001

| 001 | 020152 | 2,30 | | HA | początek odcinka |

początek odcinka

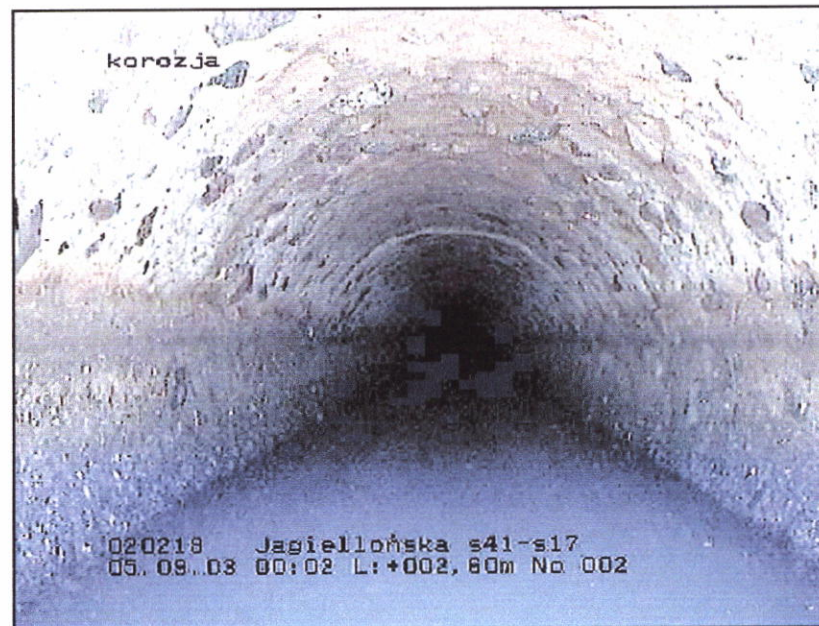
Foto nr 002

| 002 | 020216 | 2,60 | | C--- | korozja |

korozja

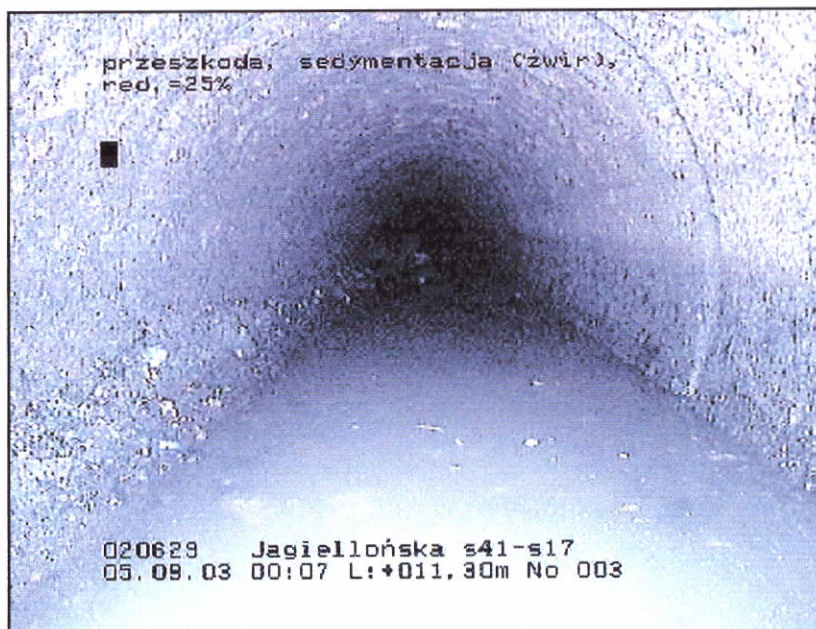
| 003 | 020602 | 11,30 | | HDG | przeszkoda, sedimentacja (żwir), redukcja = 25,00% |

przeszkoda, sedymentacja (żwir),  
redukcja = 25,00%**Foto nr** 003**Video** 020602**Odległość /m** 11,30**ATV** HDG

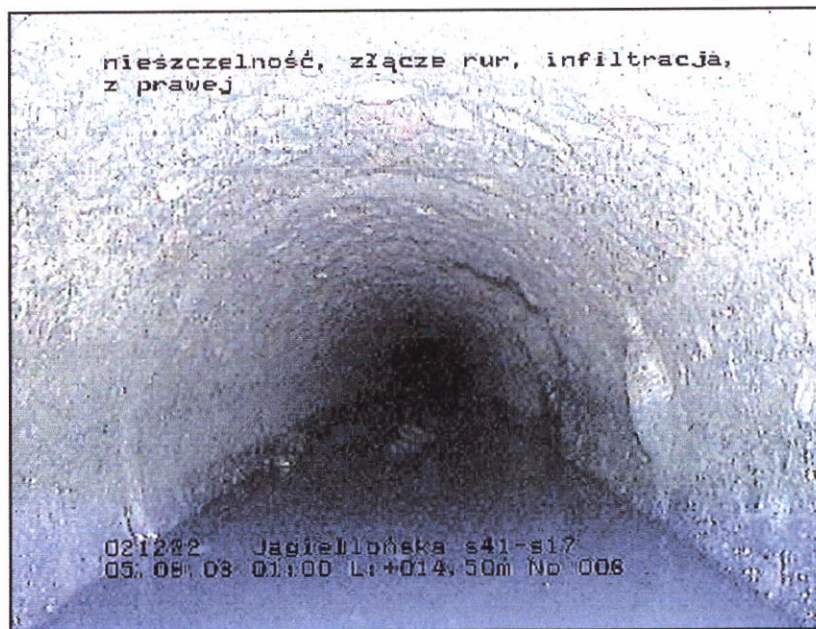
| 006 | 021220 | 14,50 | | UCER | nieszczelność, złącze rur, infiltracja, z prawej |

nieszczelność, złącze rur, infiltracja,  
z prawej**Foto nr** 006**Video** 021220**Odległość /m** 14,50**ATV** UCER

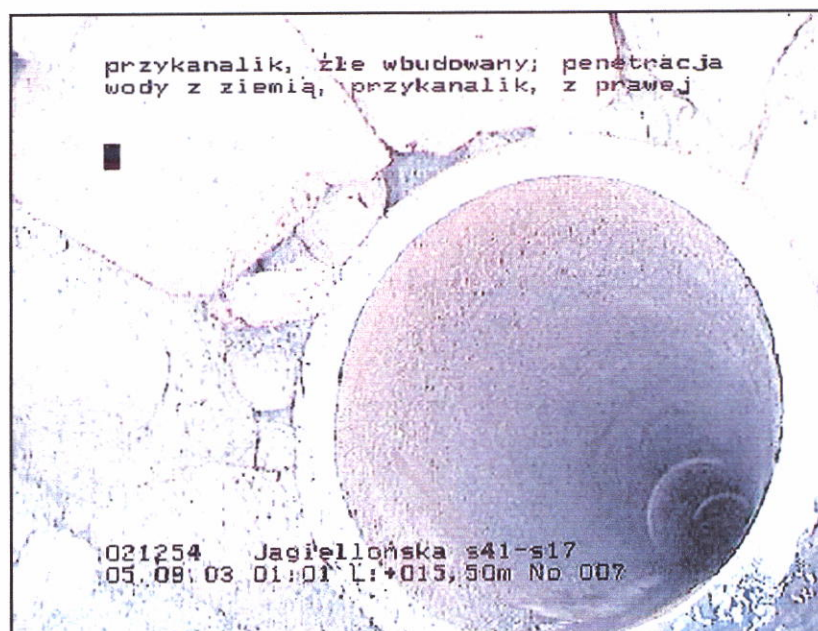
Foto nr 007

| 007 | 021251 | 15,50 | | SNMR | przykanalik, źle wbudowany; penetracja wody z ziemią, przykanalik, z prawej |

przykanalik, źle wbudowany;  
penetracja wody z ziemią,  
przykanalik, z prawej

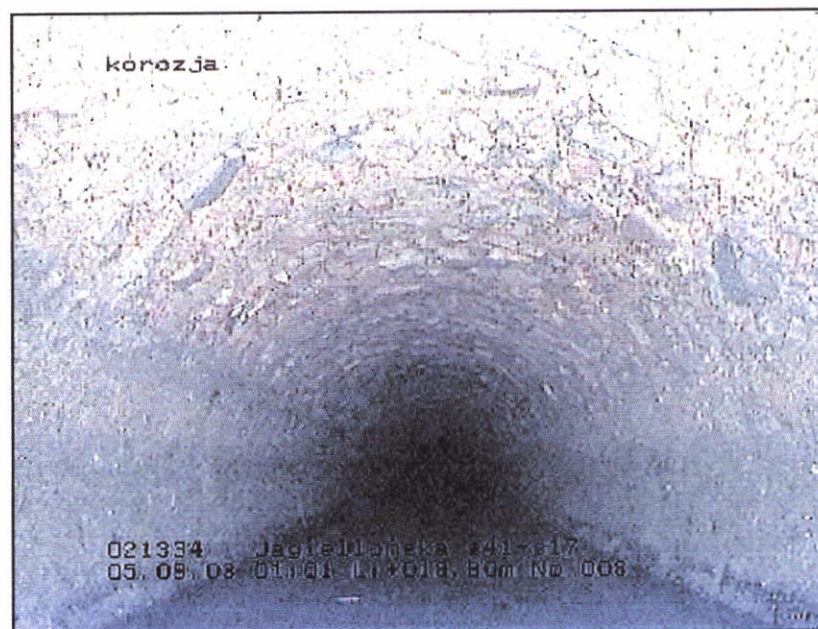
Foto nr 008

| 008 | 021332 | 18,80 | | C--- | korozja |

korozja

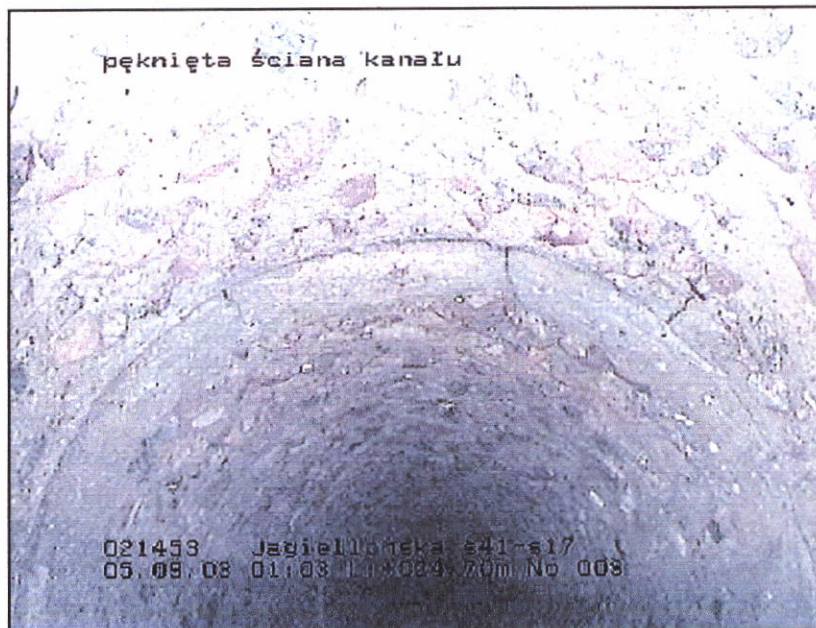
Foto nr 009

| 009 | 021449 | 24,70 | | BW-- | pęknięta ściana kanału |

pęknięta ściana kanału

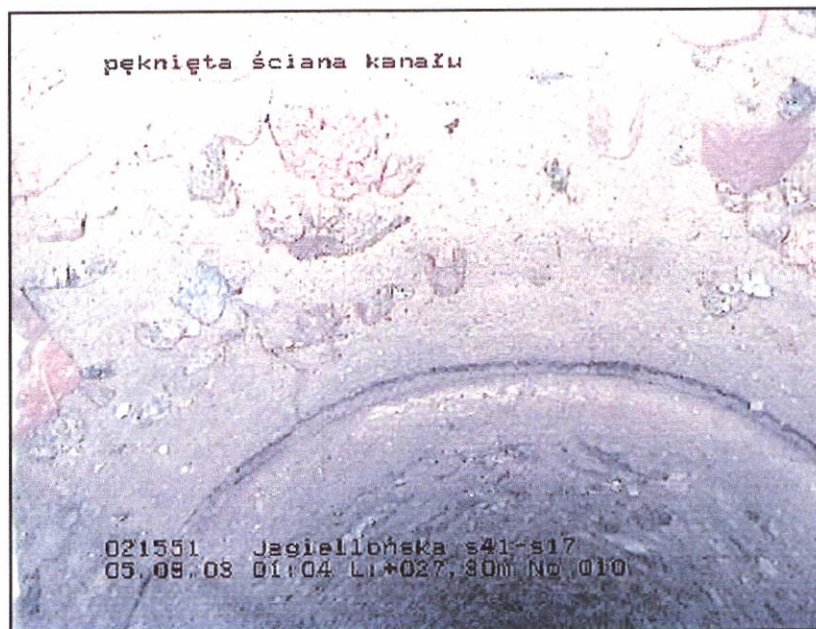
Foto nr 010

| 010 | 021547 | 27,80 | | BW-- | pęknięta ściana kanału |

pęknięta ściana kanału

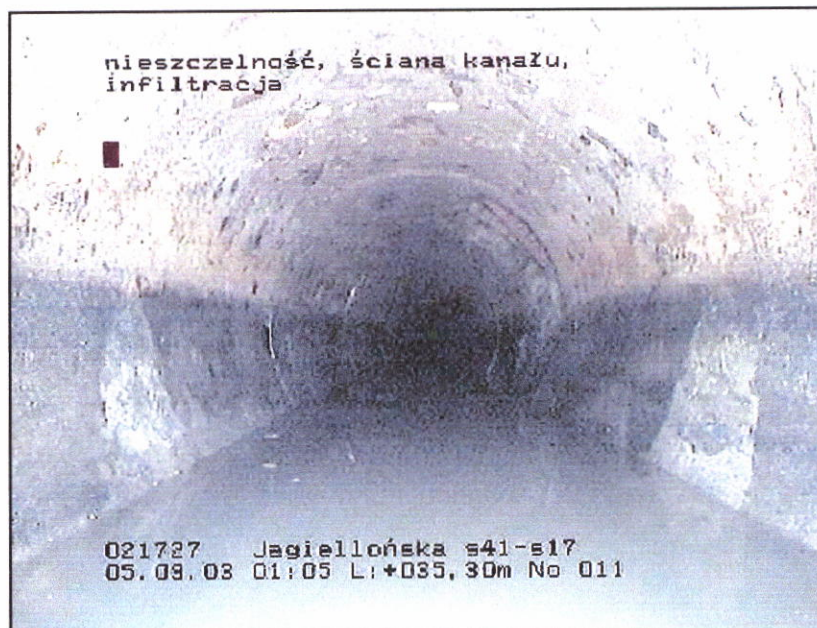
Foto nr 011

| 011 | 021724 | 35,30 | | UWE- | nieszczelność, ściana kanału, infiltracja |

nieszczelność, ściana kanału,  
infiltracja

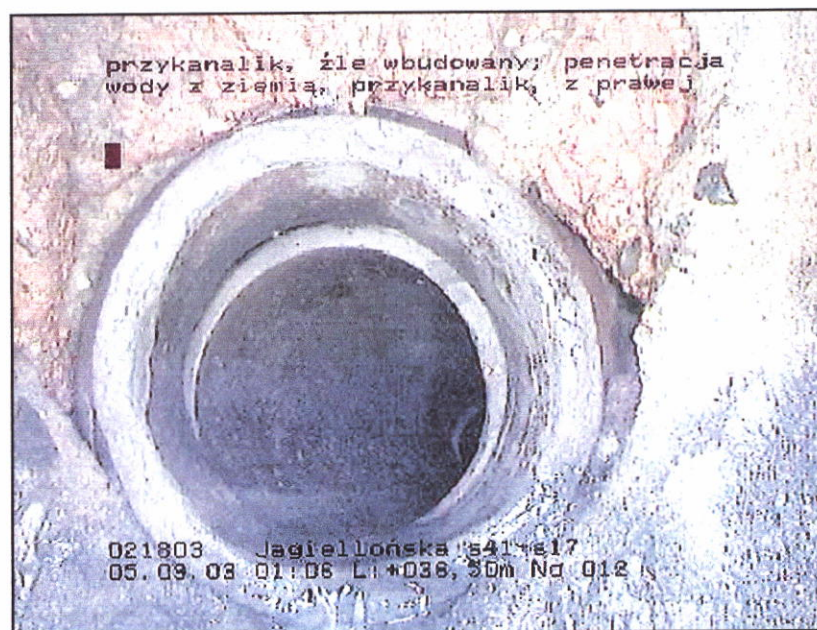
Foto nr 012

| 012 | 021801 | 36,50 | | SNMR | przykanalik, źle wbudowany; penetracja wody z ziemią, przykanalik, z prawej |

przykanalik, źle wbudowany;  
penetracja wody z ziemią,  
przykanalik, z prawej

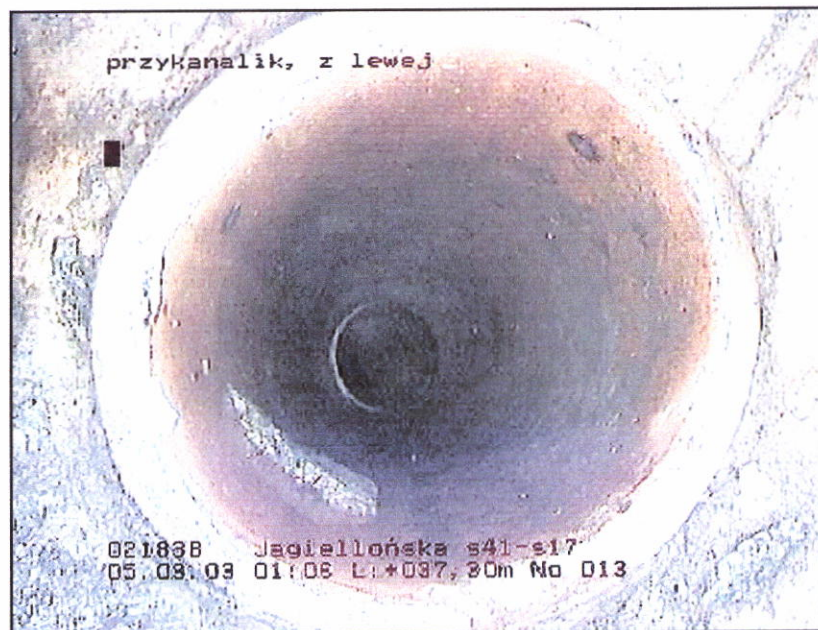
Foto nr 013

| 013 | 021835 | 37,30 | | S--L | przykanalik, z lewej |

przykanalik, z lewej

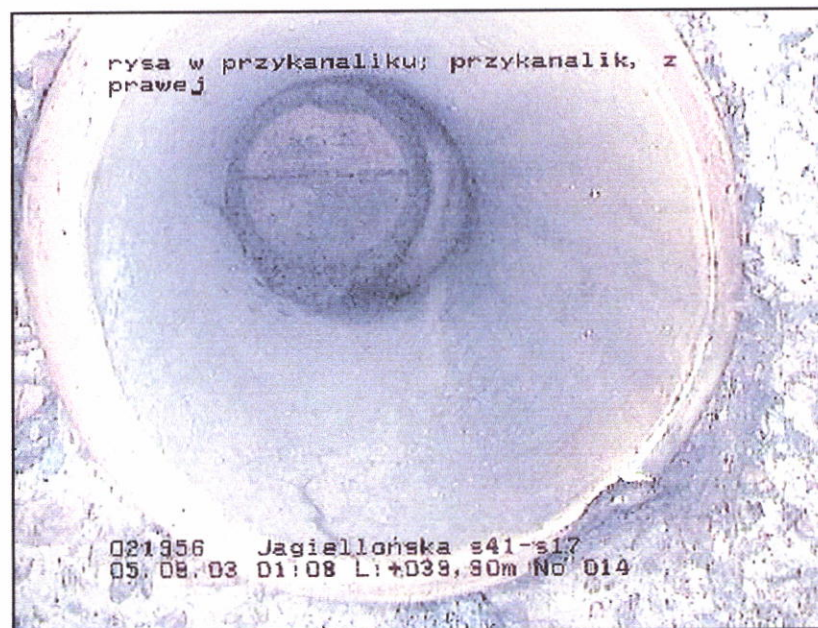
Foto nr 014

| 014 | 021948 | 39,90 | | SR-R | rysa w przykanaliku; przykanalik, z prawej |

rysa w przykanaliku; przykanalik, z  
prawej

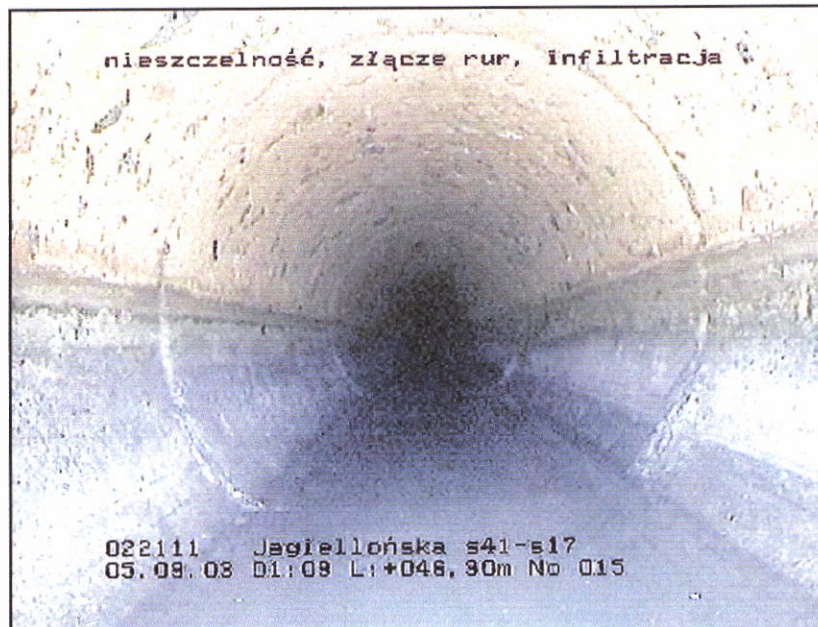
Foto nr 015

| 015 | 022109 | 46,90 | | UCE- | nieszczelność, złącze rur, infiltracja |

nieszczelność, złącze rur, infiltracja

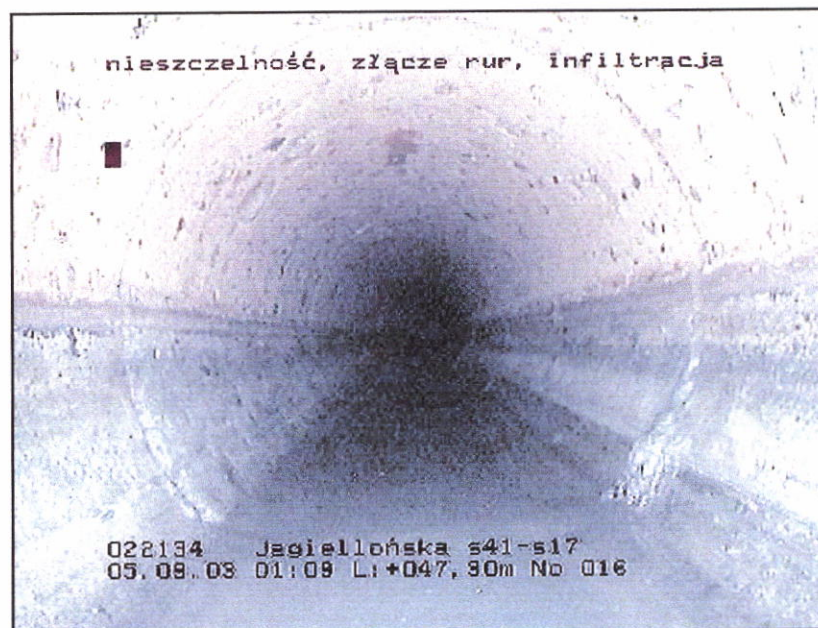
Foto nr 016

| 016 | 022131 | 47,90 | | UCE- | nieszczelność, złącze rur, infiltracja |

nieszczelność, złącze rur, infiltracja

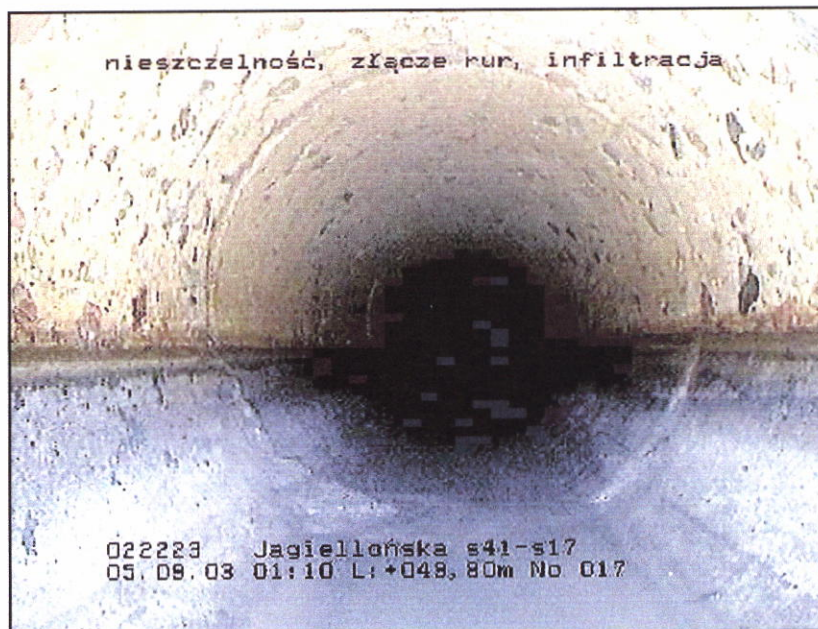
Foto nr 017

| 017 | 022220 | 49,80 | | UCE- | nieszczelność, złącze rur, infiltracja |

nieszczelność, złącze rur, infiltracja

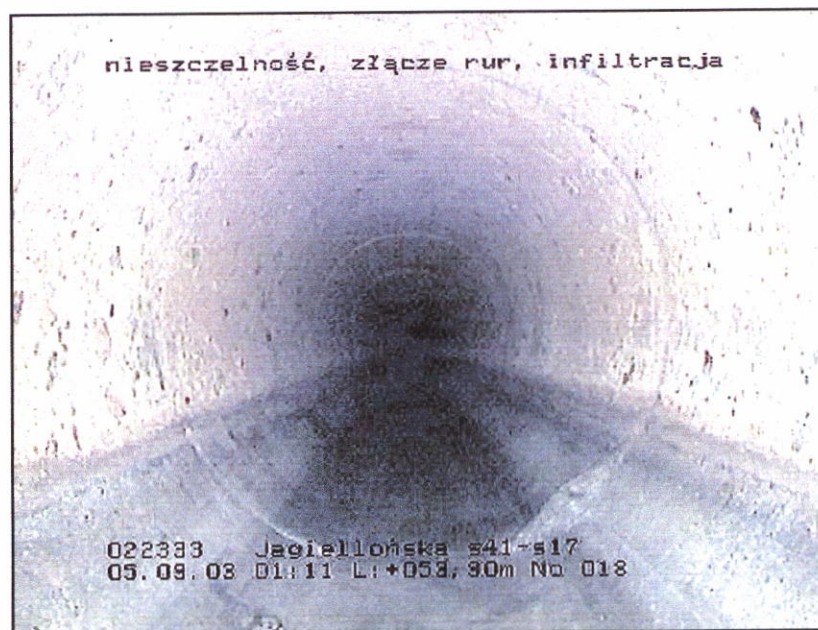
Foto nr 018

| 018 | 022307 | 53,90 | | UCE- | nieszczelność, złącze rur, infiltracja |

nieszczelność, złącze rur, infiltracja

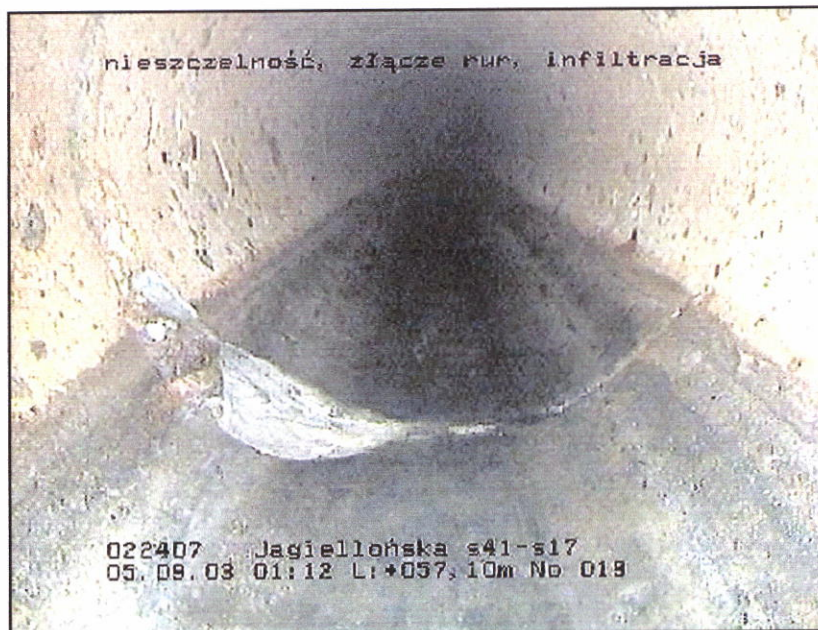
Foto nr 019

| 019 | 022403 | 57,10 | | UCE- | nieszczelność, złącze rur, infiltracja |

nieszczelność, złącze rur, infiltracja

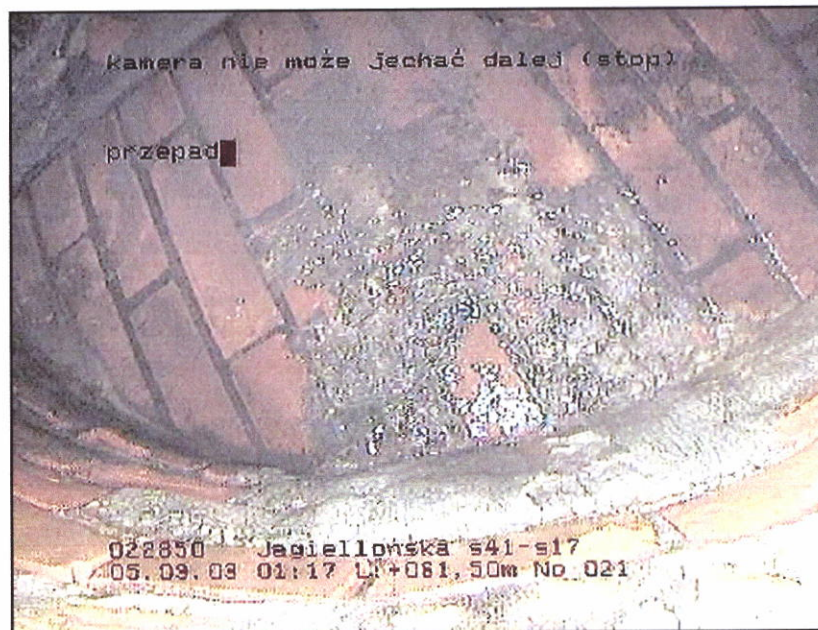
Foto nr 021

| 021 | 022830 | 61,50 | | TVS | kamera nie może jechać dalej (stop); przepad |

kamera nie może jechać dalej  
(stop); przepad

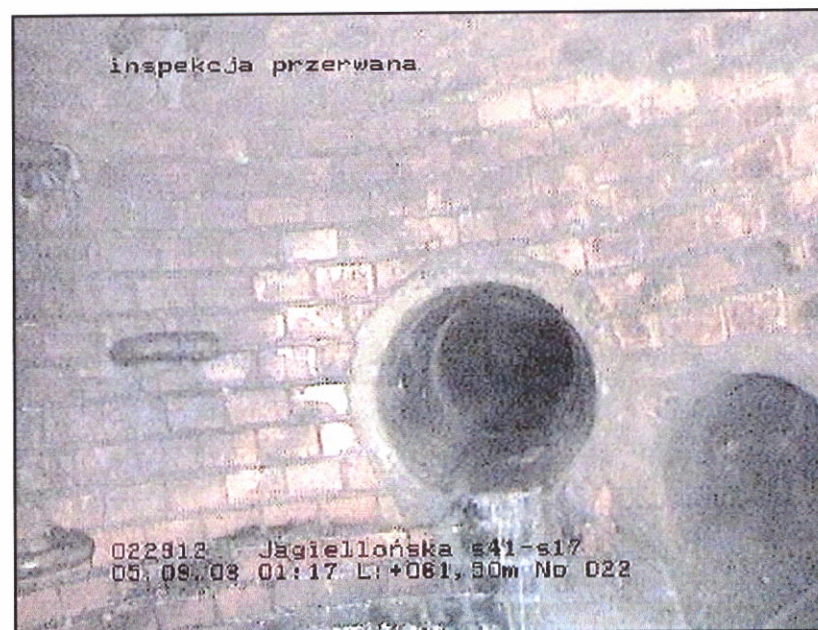
Foto nr 022

| 022 | 022909 | 61,50 | | IAB | inspekcja przerwana |

inspekcja przerwana

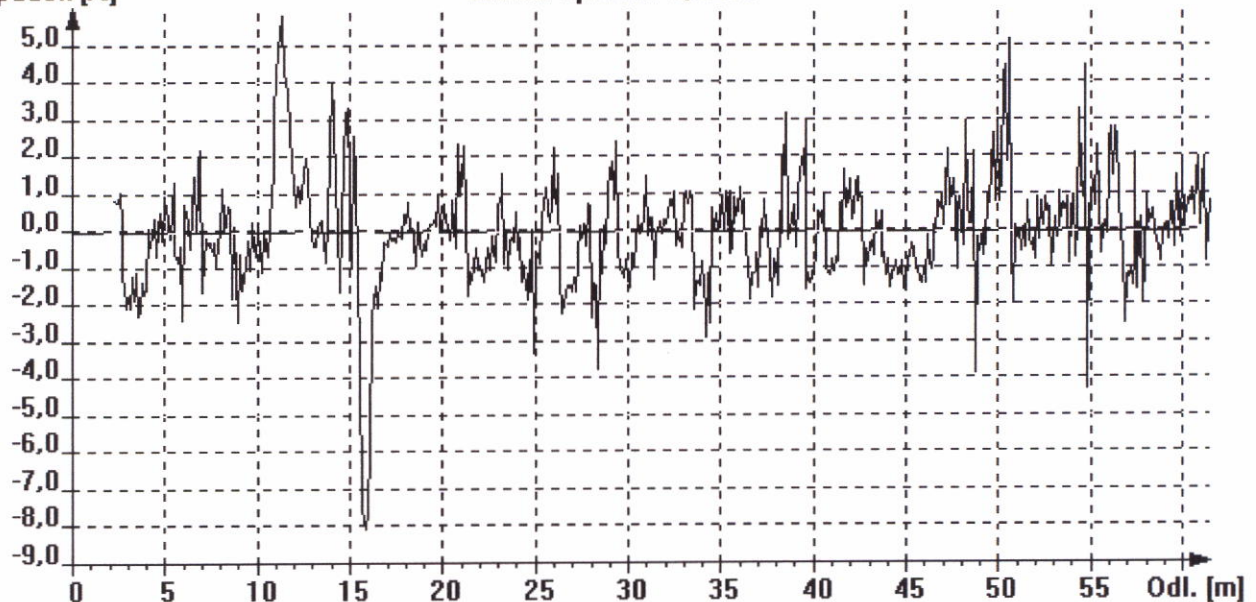
**Spadek [%]****Średni spadek: -0,02 %**
