# ZWIK SZCZECIN sp. z o.o.

## Opis odcinka

Odcinek  
0955-s20 0316--s2

Insp. nr. 16.893  
Data insp. 08.04.13

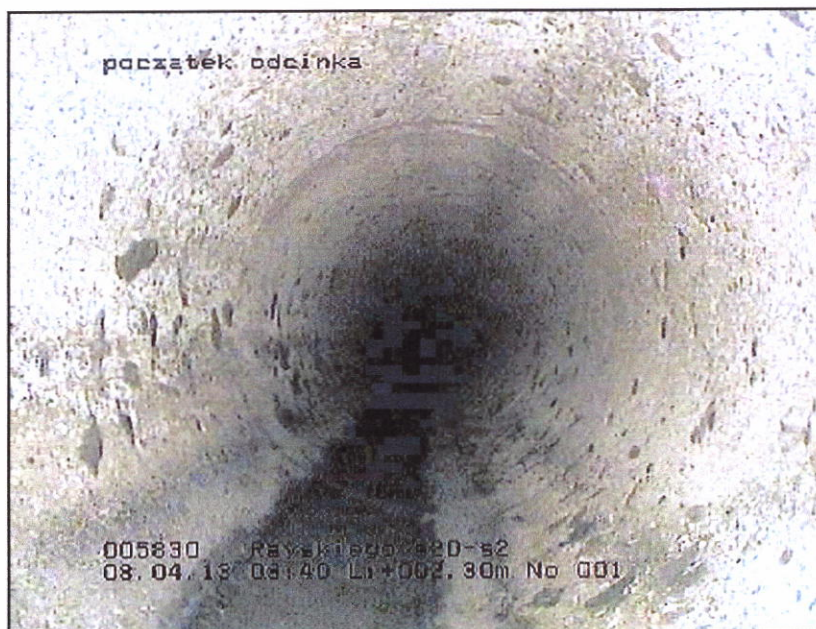
Foto nr 001

| 001 | 005829 | 2,30 | | HA | początek odcinka |

początek odcinka

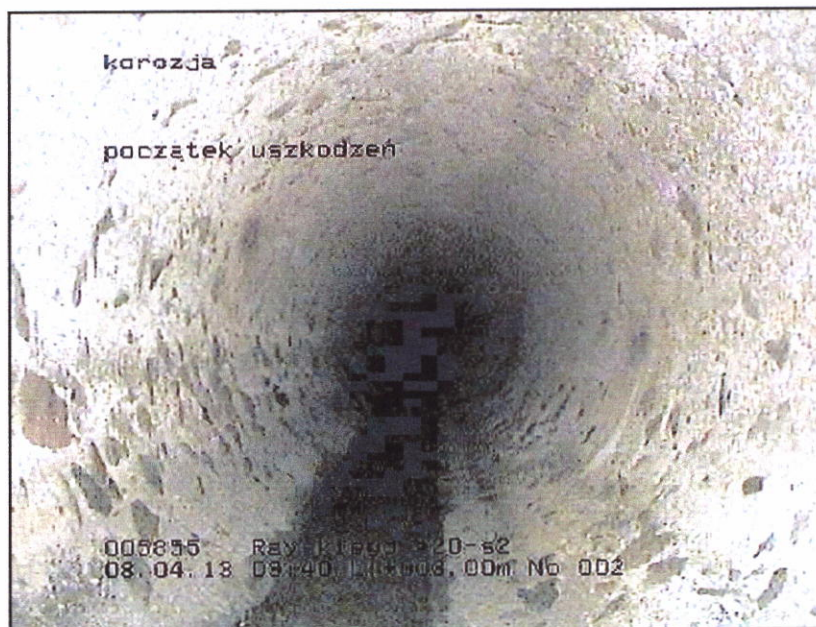
Foto nr 002

| 002 | 005849 | 3,00 | | C--- | korozja; początek uszkodzeń |

korozja; początek uszkodzeń

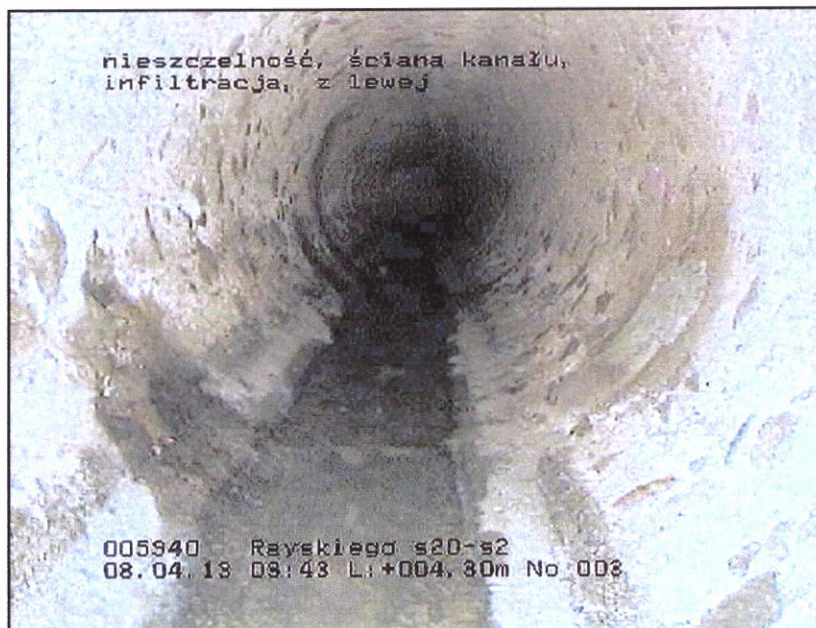
Foto nr 003

| 003 | 005937 | 4,30 | | UWEL | nieszczelność, ściana kanału, infiltracja, z lewej |

nieszczelność, ściana kanału,  
infiltracja, z lewej

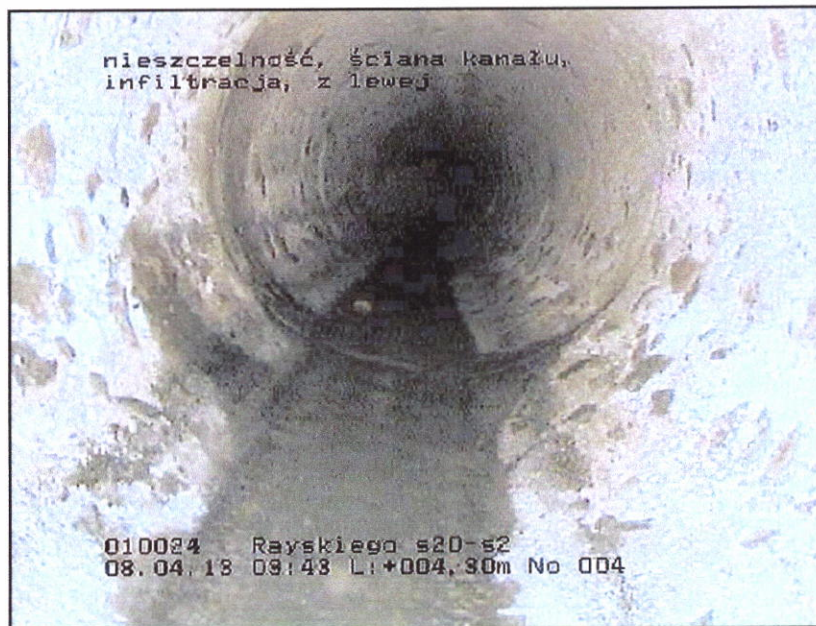
Foto nr 004

| 004 | 010022 | 4,90 | | UWEL | nieszczelność, ściana kanału, infiltracja, z lewej |

nieszczelność, ściana kanału,  
infiltracja, z lewej

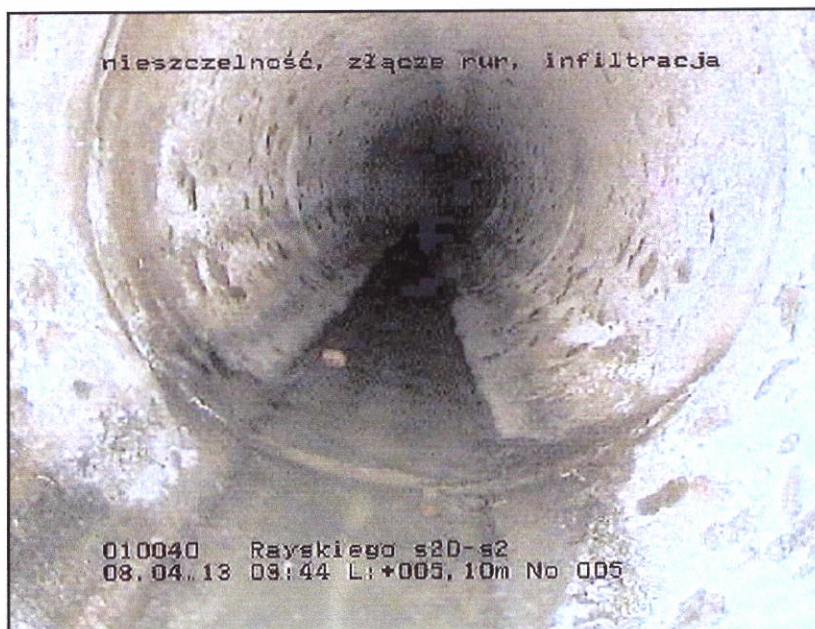
Foto nr 005

| 005 | 010038 | 5,10 | | UCE- | nieszczelność, złącze rur, infiltracja |

nieszczelność, złącze rur, infiltracja

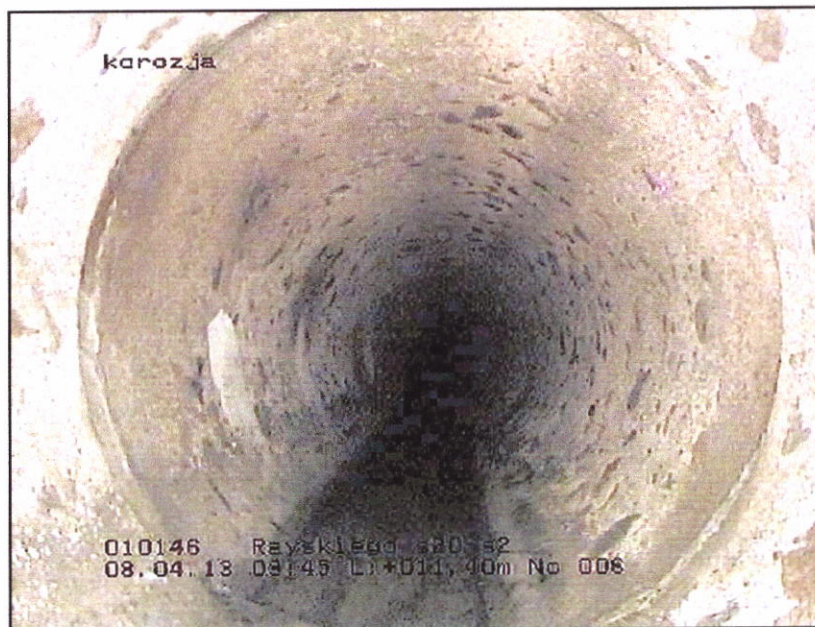
Foto nr 006

| 006 | 010144 | 11,40 | | C--- | korozja |

korozja

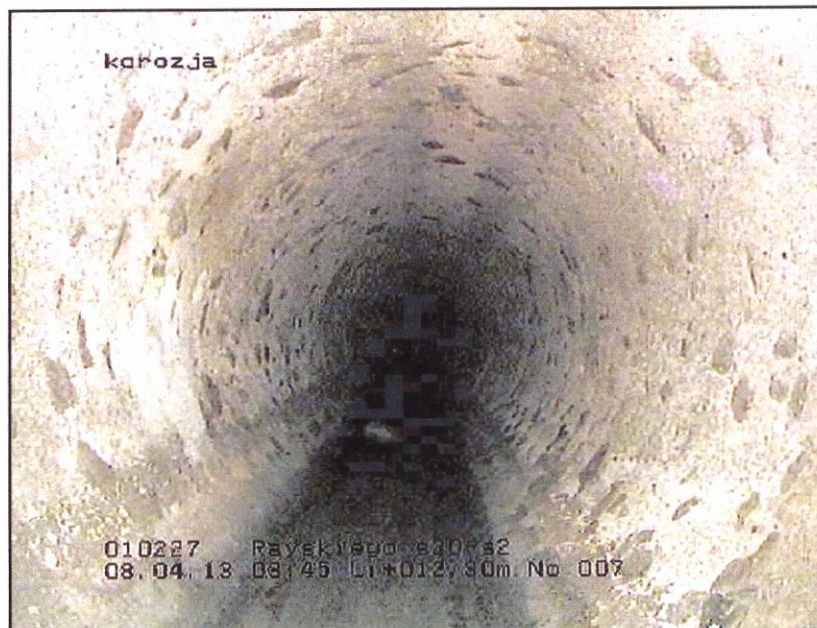
Foto nr 007

| 007 | 010216 | 12,80 | | C--- | korozja |

korozja

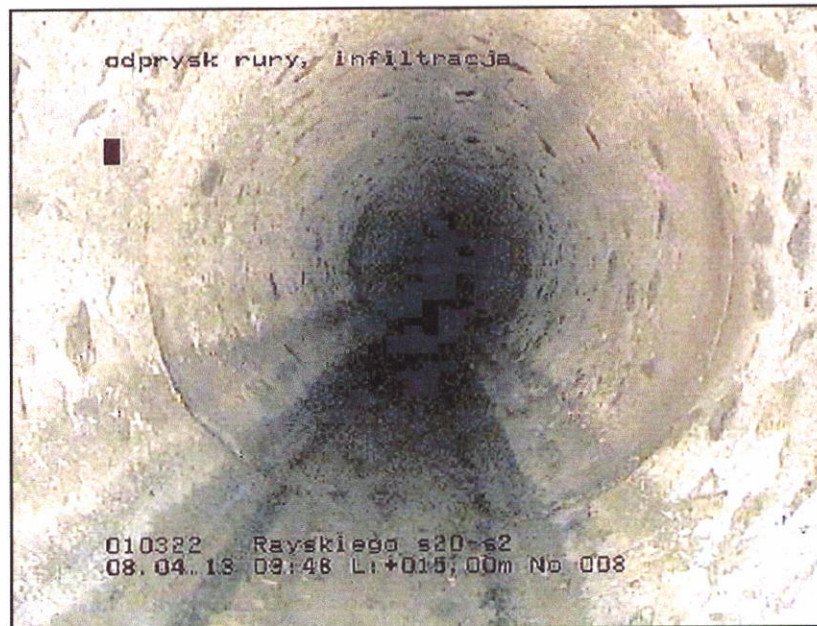
Foto nr 008

| 008 | 010320 | 15,00 | | BSE- | odprysk rury, infiltracja |

odprysk rury, infiltracja

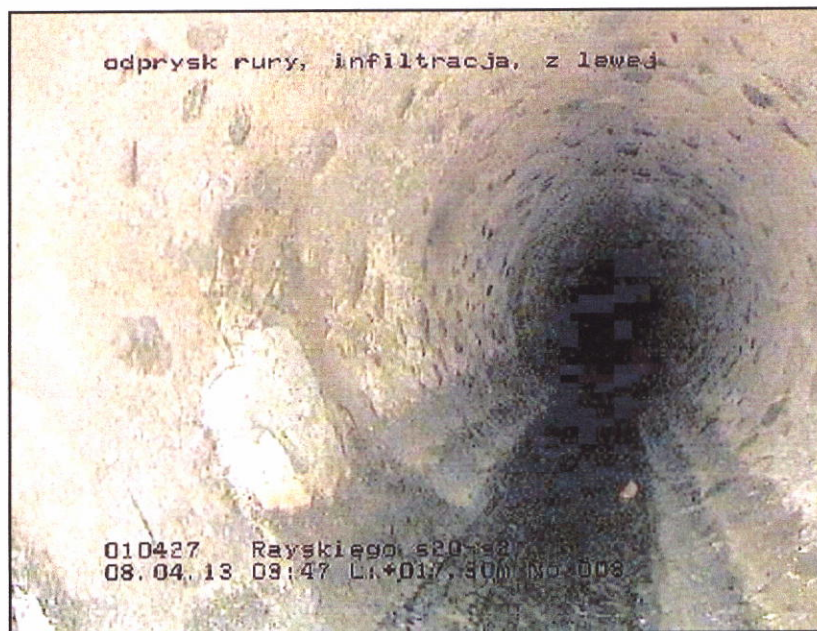
Foto nr 009

| 009 | 010425 | 17,90 | | BSEL | odprysk rury, infiltracja, z lewej |

odprysk rury, infiltracja, z lewej

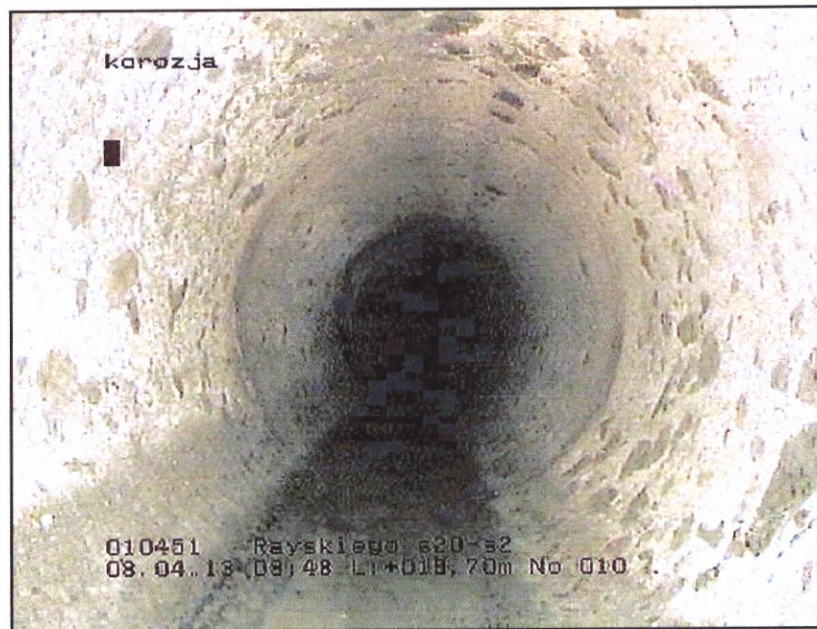
Foto nr 010

| 010 | 010449 | 19,70 | | C--- | korozja |

korozja

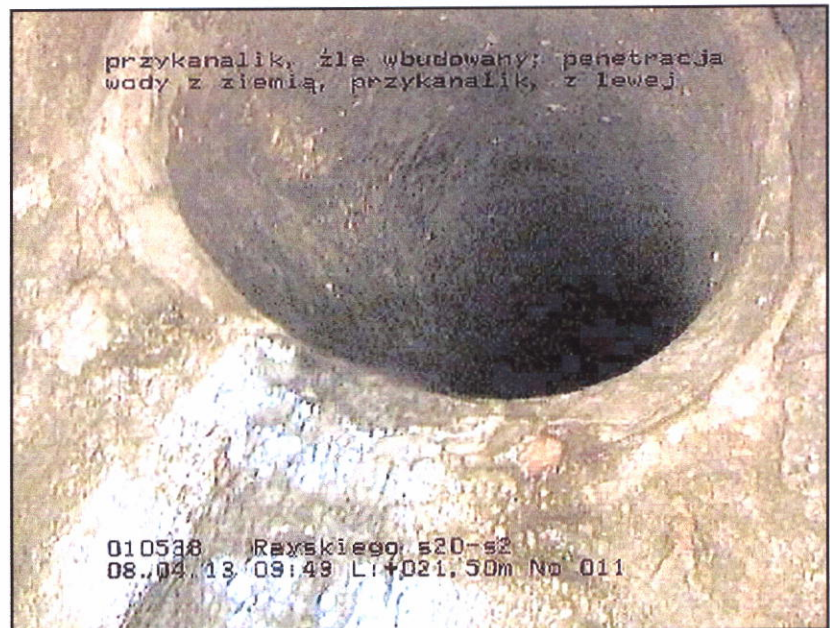
Foto nr 011

| 011 | 010533 | 21,50 | | SNML | przykanalik, źle wbudowany; penetracja wody z ziemią, przykanalik, z lewej |

przykanalik, źle wbudowany;  
penetracja wody z ziemią,  
przykanalik, z lewej

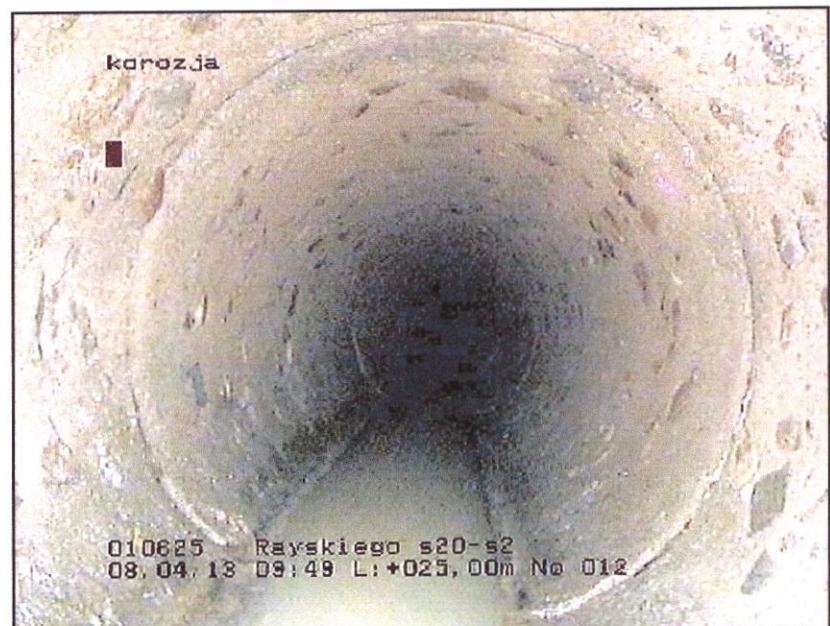
Foto nr 012

| 012 | 010623 | 25,00 | | C--- | korozja |

korozja

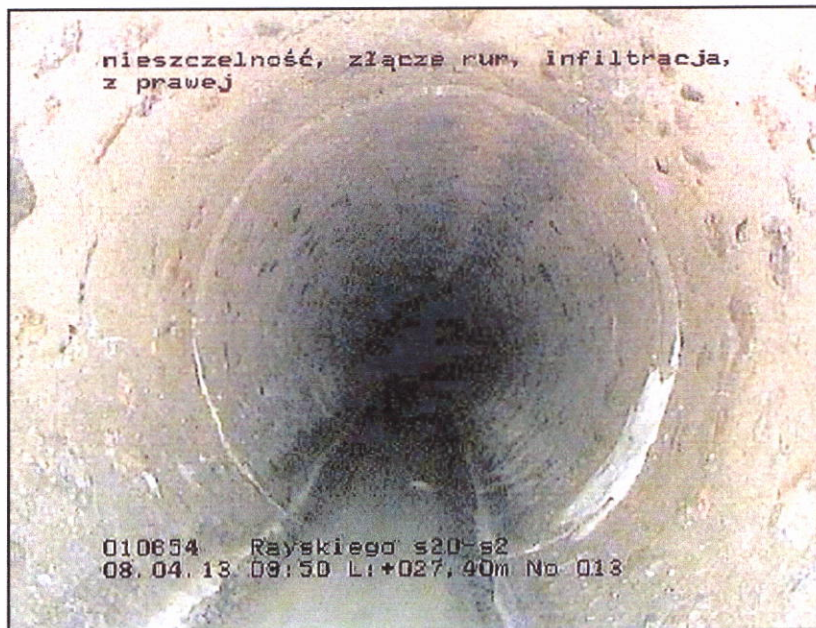
Foto nr 013

| 013 | 010652 | 27,40 | | UCER | nieszczelność, złącze rur, infiltracja, z prawej |

nieszczelność, złącze rur, infiltracja,  
z prawej

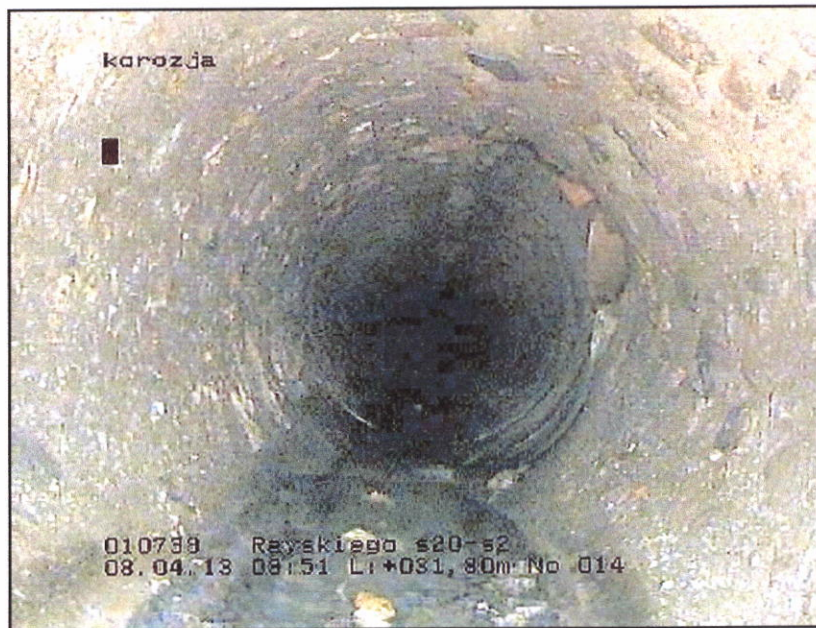
Foto nr 014

| 014 | 010737 | 31,80 | | C--- | korozja |

korozja

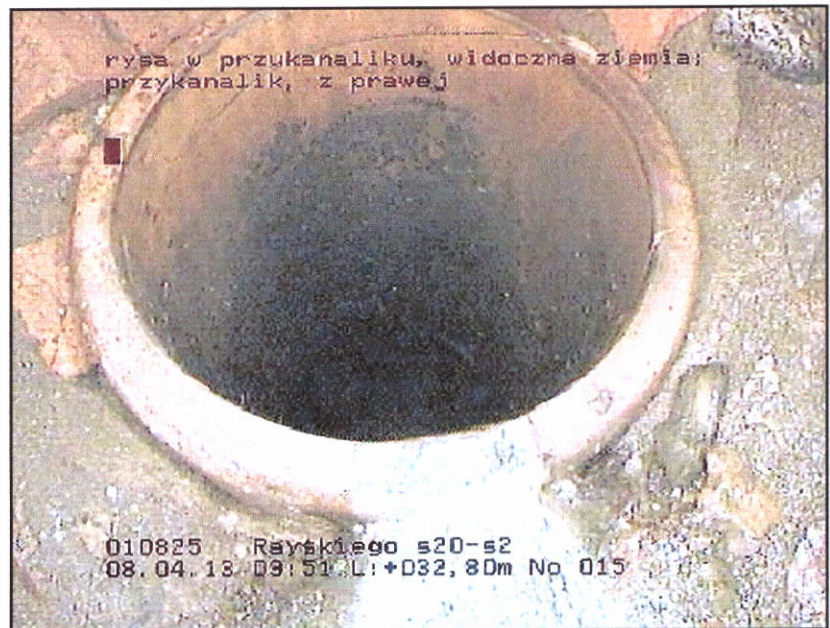
Foto nr 015

| 015 | 010820 | 32,80 | | SRBR | rysa w przukanaliku, widoczna ziemia; przykanalik, z prawej |

rysa w przukanaliku, widoczna ziemia;  
przykanalik, z prawej

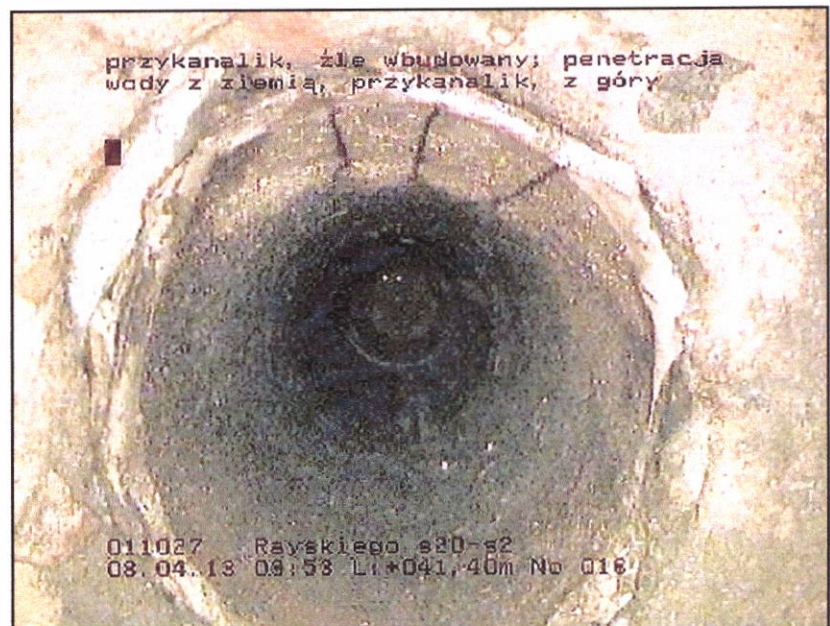
Foto nr 016

| 016 | 011024 | 41,40 | | SNMO | przykanalik, źle wbudowany; penetracja wody z ziemią, przykanalik, z góry |

przykanalik, źle wbudowany;  
penetracja wody z ziemią,  
przykanalik, z góry

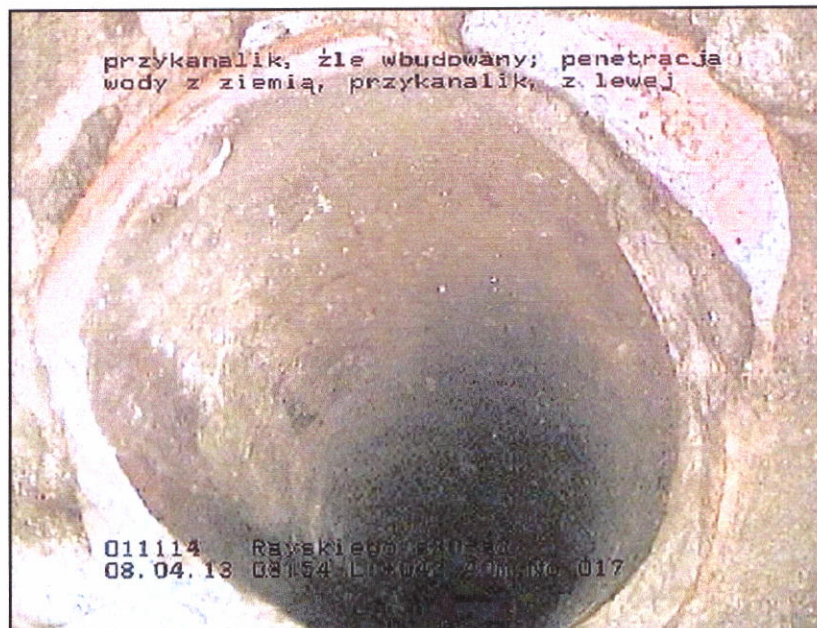
Foto nr 017

| 017 | 011112 | 42,40 | | SNML | przykanalik, źle wbudowany; penetracja wody z ziemią, przykanalik, z lewej |

przykanalik, źle wbudowany;  
penetracja wody z ziemią,  
przykanalik, z lewej

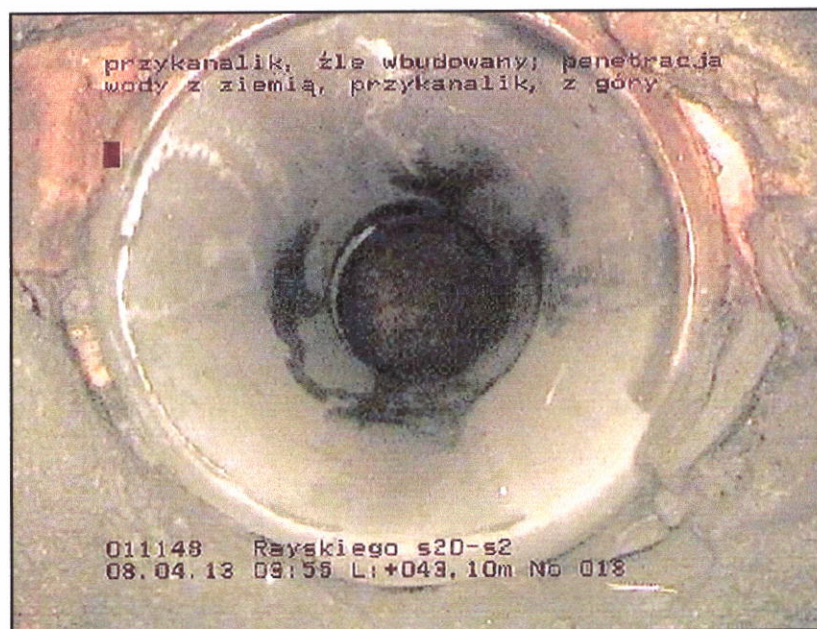
Foto nr 018

| 018 | 011146 | 43,10 | | SNMO | przykanalik, źle wbudowany; penetracja wody z ziemią, przykanalik, z góry |

przykanalik, źle wbudowany;  
penetracja wody z ziemią,  
przykanalik, z góry

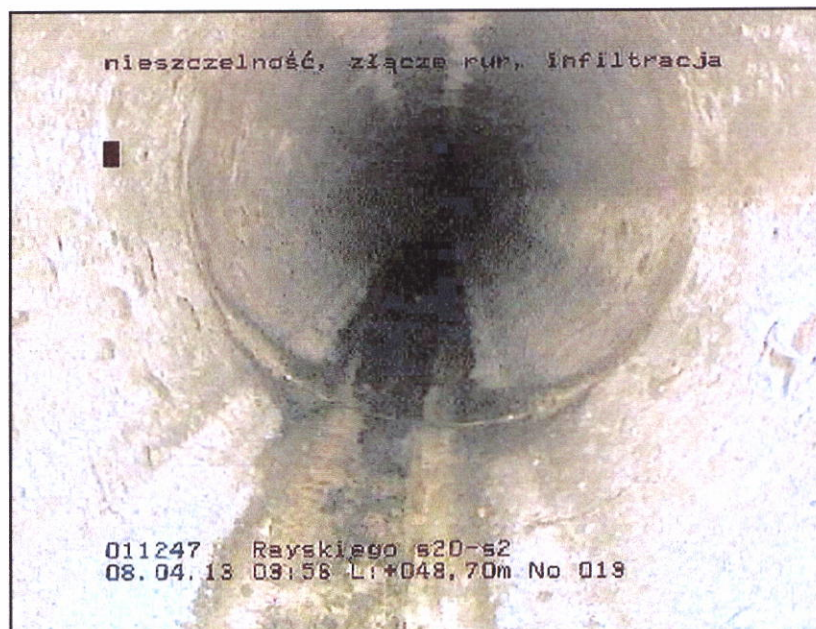
Foto nr 019

| 019 | 011244 | 48,70 | | UCE- | nieszczelność, złącze rur, infiltracja |

nieszczelność, złącze rur, infiltracja

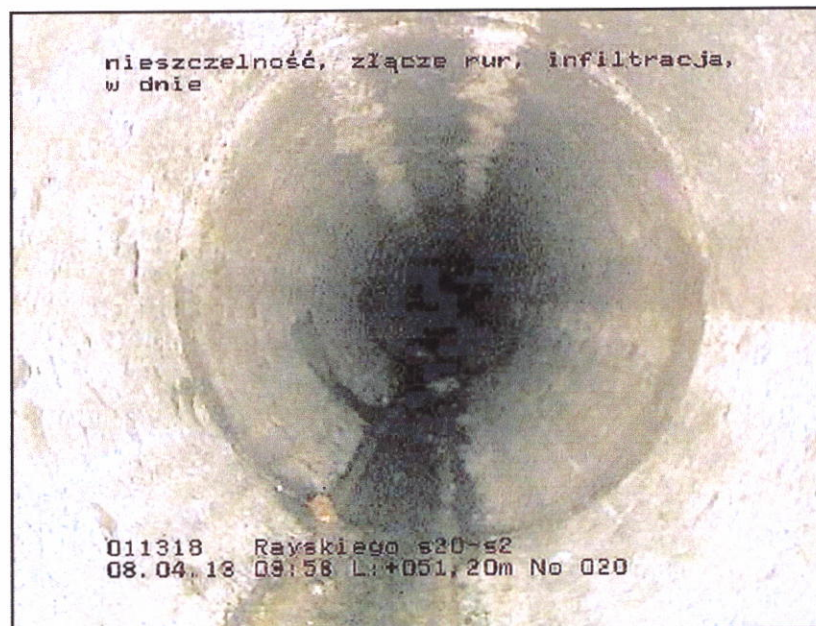
Foto nr 020

| 020 | 011315 | 51,20 | | UCEU | nieszczelność, złącze rur, infiltracja, w dnie |

nieszczelność, złącze rur, infiltracja,  
w dzień

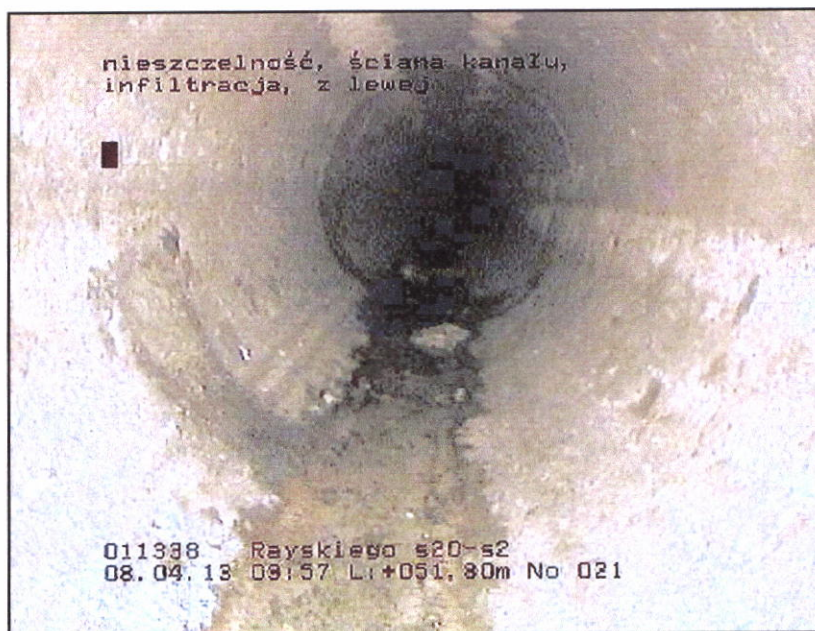
Foto nr 021

| 021 | 011336 | 51,80 | | UWEL | nieszczelność, ściana kanału, infiltracja, z lewej |

nieszczelność, ściana kanału,  
infiltracja, z lewej

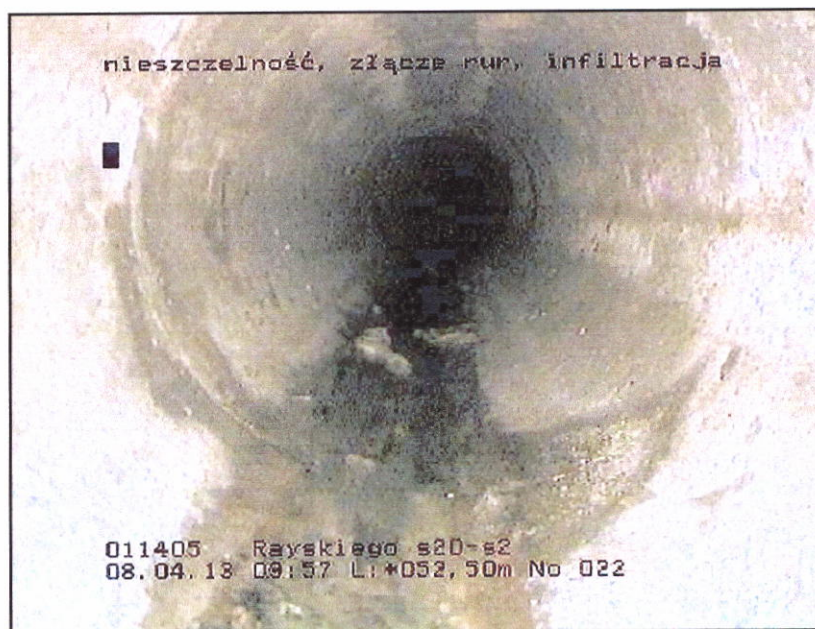
Foto nr 022

| 022 | 011402 | 52,50 | | UCE- | nieszczelność, złącze rur, infiltracja |

nieszczelność, złącze rur, infiltracja

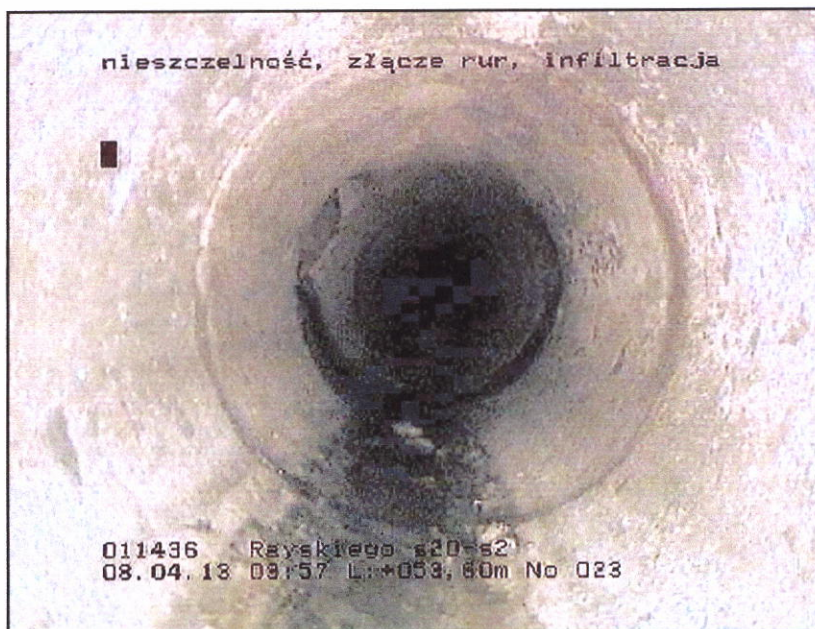
Foto nr 023

| 023 | 011433 | 53,60 | | UCE- | nieszczelność, złącze rur, infiltracja |

nieszczelność, złącze rur, infiltracja

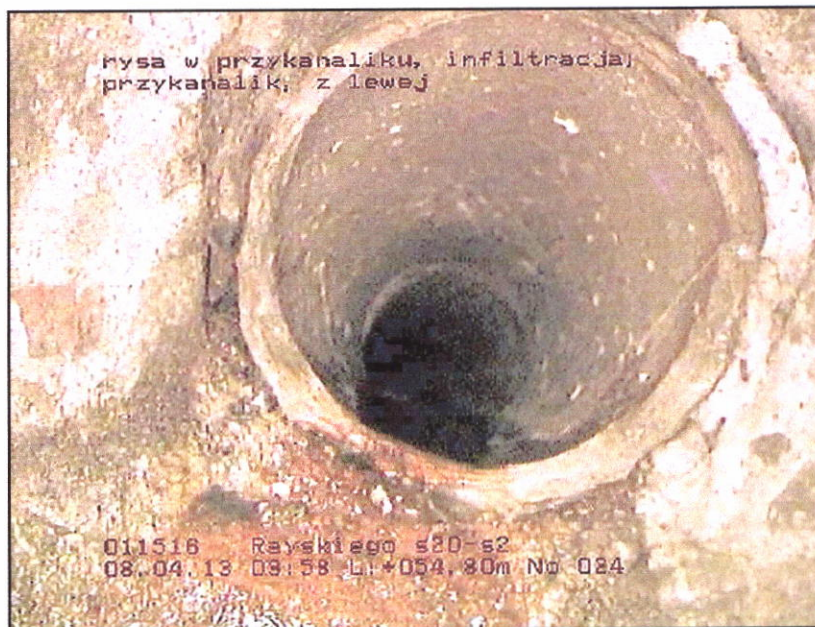
Foto nr 024

| 024 | 011513 | 54,80 | | SREL | rysa w przykanaliku, infiltracja; przykanalik, z lewej |

rysa w przykanaliku, infiltracja;  
przykanalik, z lewej

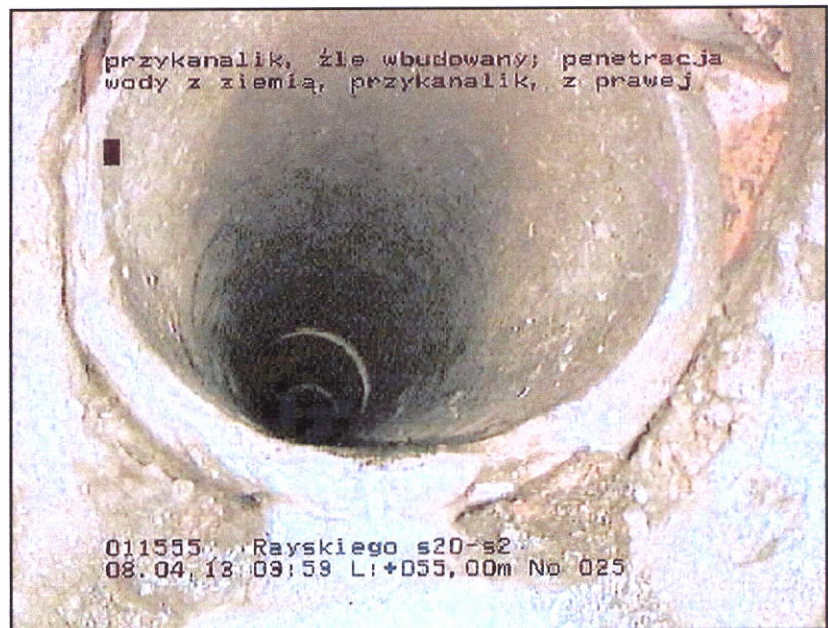
Foto nr 025

| 025 | 011553 | 55,00 | | SNMR | przykanalik, źle wbudowany; penetracja wody z ziemią, przykanalik, z prawej |

przykanalik, źle wbudowany;  
penetracja wody z ziemią,  
przykanalik, z prawej

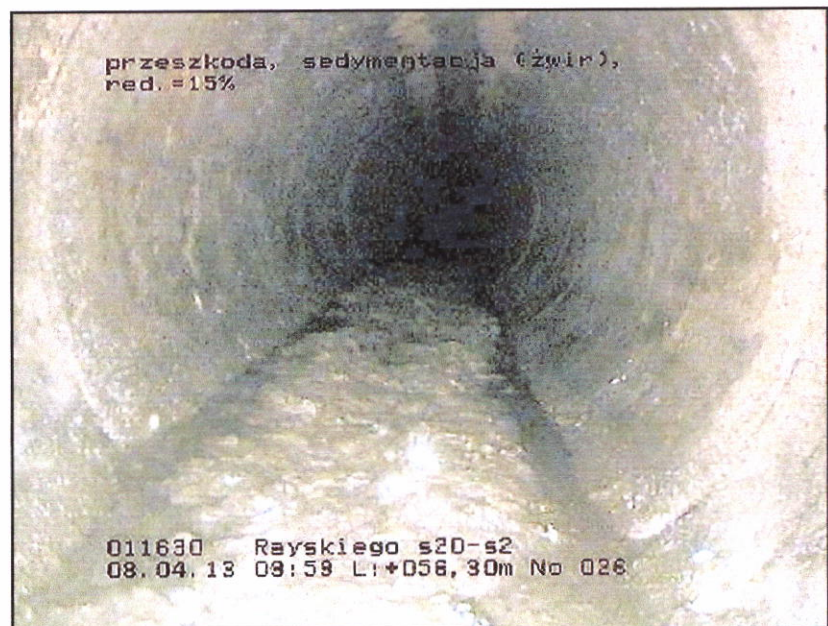
Foto nr 026

| 026 | 011628 | 56,30 | | HDG | przeszkoda, sedimentacja (żwir), redukcja = 15,00% |

przeszkoda, sedimentacja (żwir),  
redukcja = 15,00%

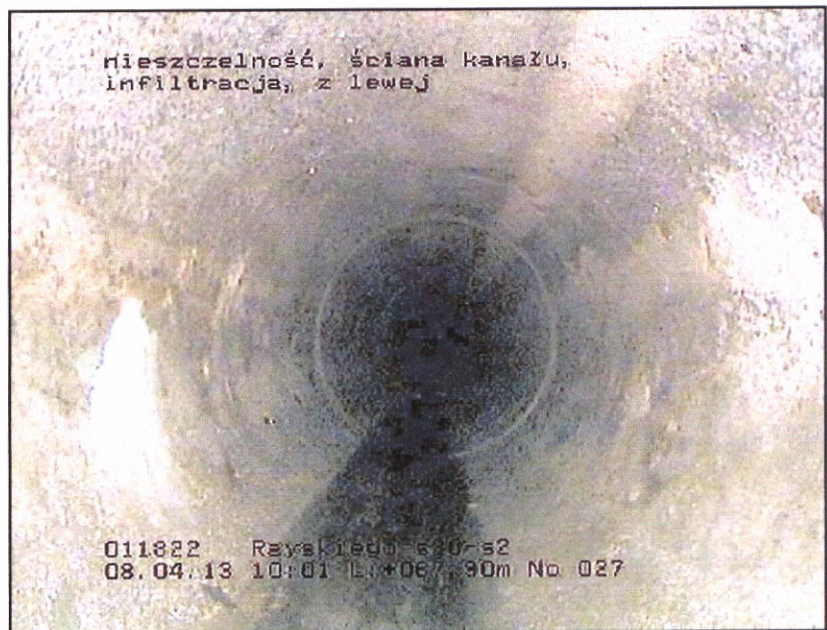
Foto nr 027

| 027 | 011820 | 67,90 | | UWEL | nieszczelność, ściana kanału, infiltracja, z lewej |

nieszczelność, ściana kanału,  
infiltracja, z lewej

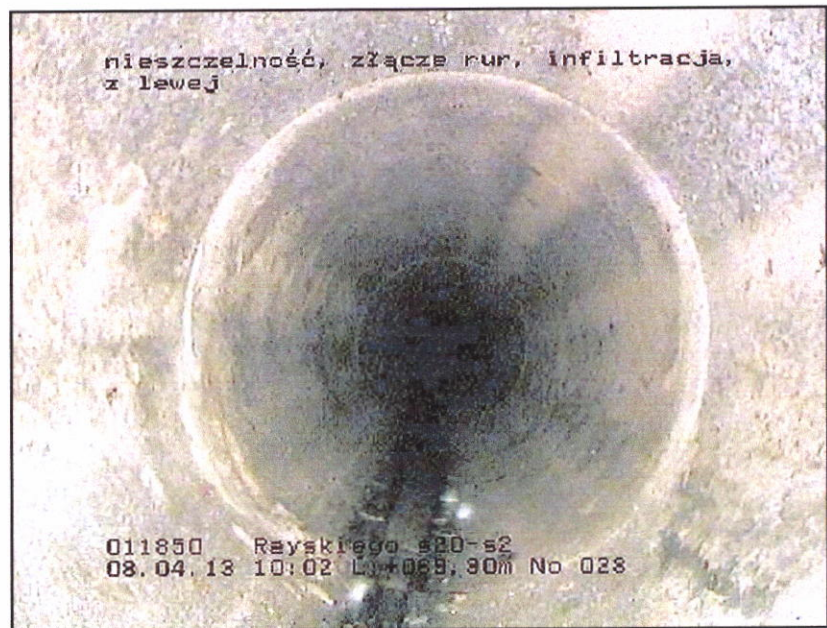
Foto nr 028

| 028 | 011848 | 69,90 | | UCEL | nieszczelność, złącze rur, infiltracja, z lewej |

nieszczelność, złącze rur, infiltracja,  
z lewej

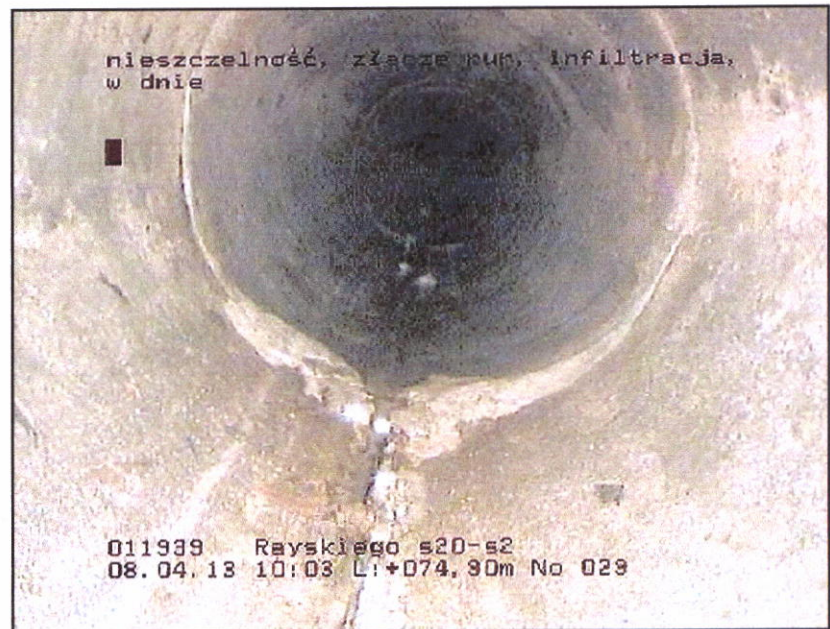
Foto nr 029

| 029 | 011937 | 74,90 | | UCEU | nieszczelność, złącze rur, infiltracja, w dnie |

nieszczelność, złącze rur, infiltracja,  
w dnie

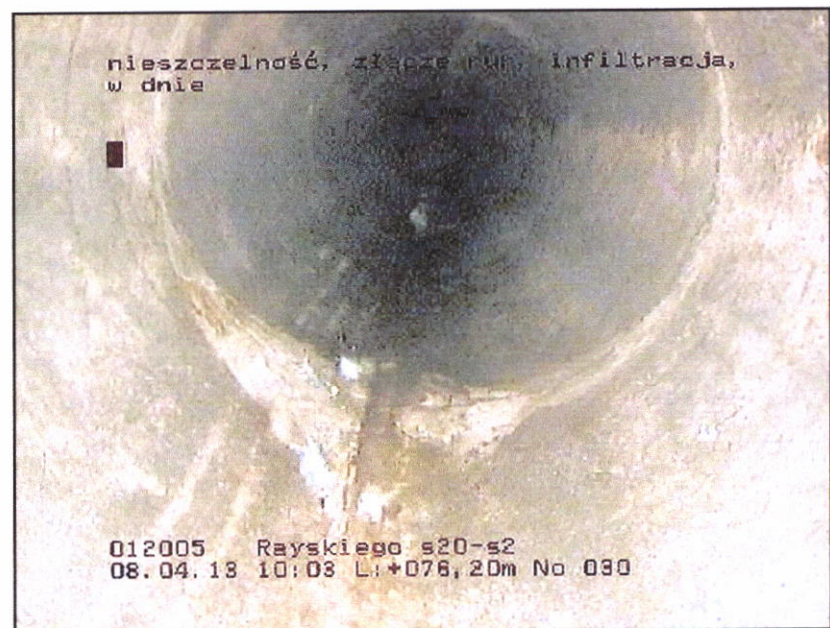
Foto nr 030

| 030 | 012003 | 76,20 | | UCEU | nieszczelność, złącze rur, infiltracja, w dnie |

nieszczelność, złącze rur, infiltracja,  
w dnie

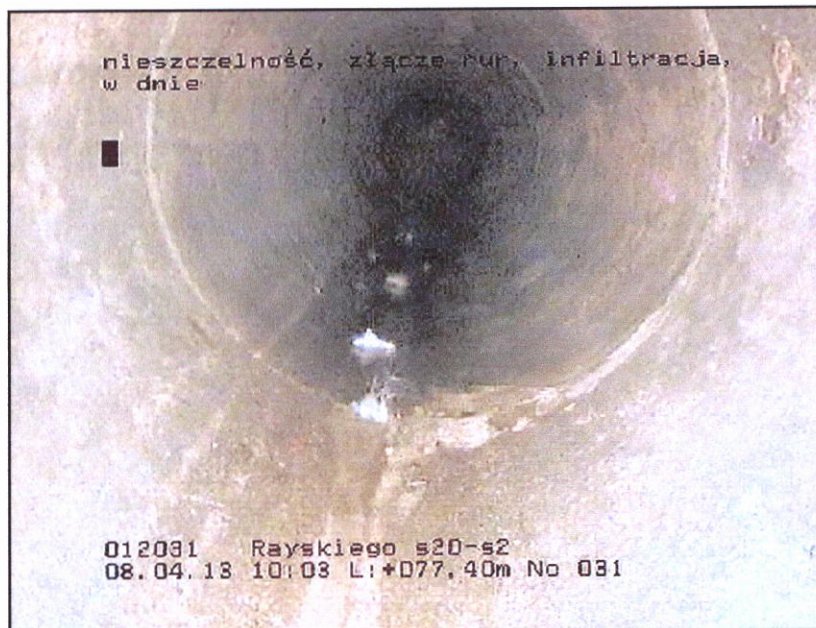
Foto nr 031

| Foto | Video | Odl./m | G | ATV | Tekst |
|---|---|---|---|---|---|
| 031 | 012029 | 77,40 | | UCEU | nieszczelność, złącze rur, infiltracja, w dniu |

nieszczelność, złącze rur, infiltracja,  
w dnie

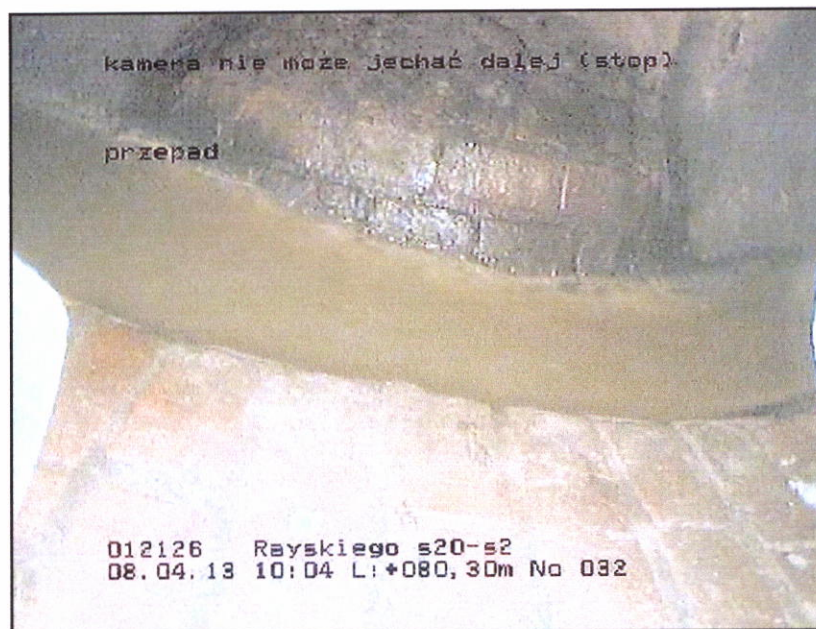
Foto nr 032

| Foto | Video | Odl./m | G | ATV | Tekst |
|---|---|---|---|---|---|
| 032 | 012114 | 80,30 | | TVS | kamera nie może jechać dalej (stop); przepad |

kamera nie może jechać dalej  
(stop); przepad

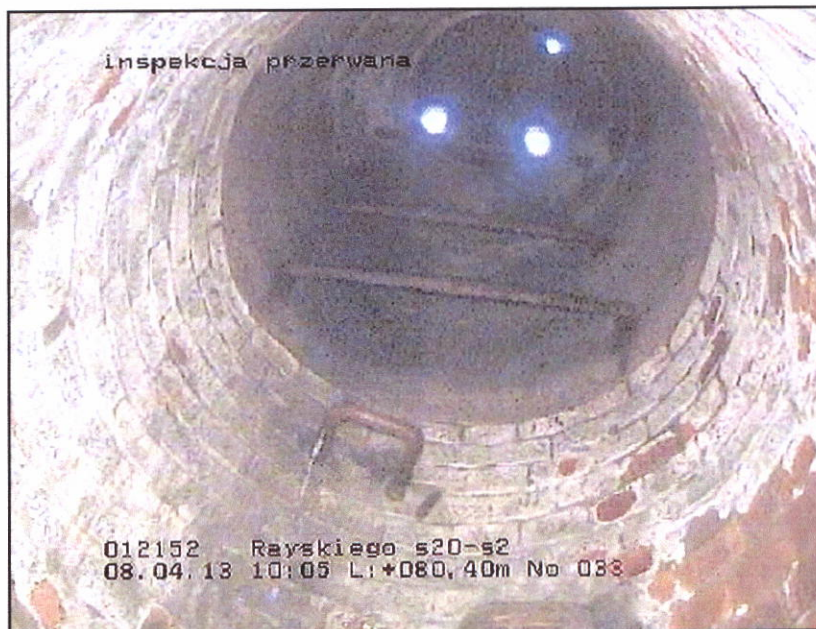
Foto nr 033

| Foto | Video | Odl./m | G | ATV | Tekst |
|---|---|---|---|---|---|
| 033 | 012150 | 80,40 | | IAB | inspekcja przerwana |

inspekcja przerwana
