# ZWIK SZCZECIN sp. z o.o.

## Opis odcinka

Odcinek  
0955-s21 0955-s20

Insp. nr. 16.894  
Data insp. 08.04.13

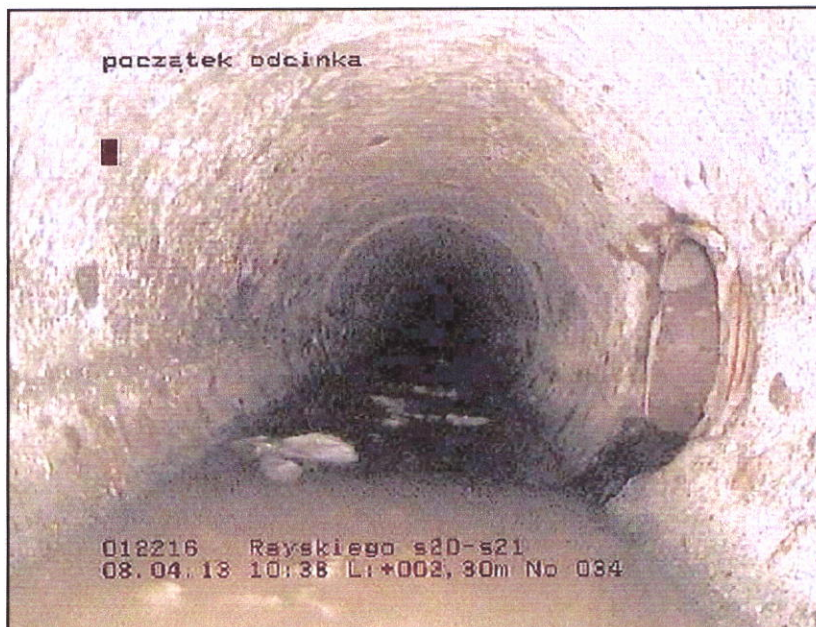
Foto nr 034

początek odcinka

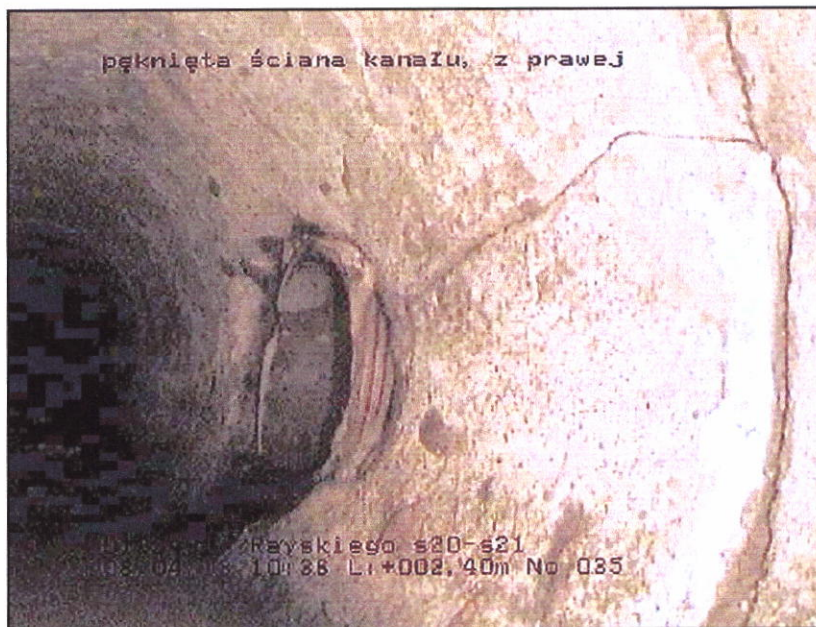
Foto nr 035

pęknięta ściana kanału, z prawej

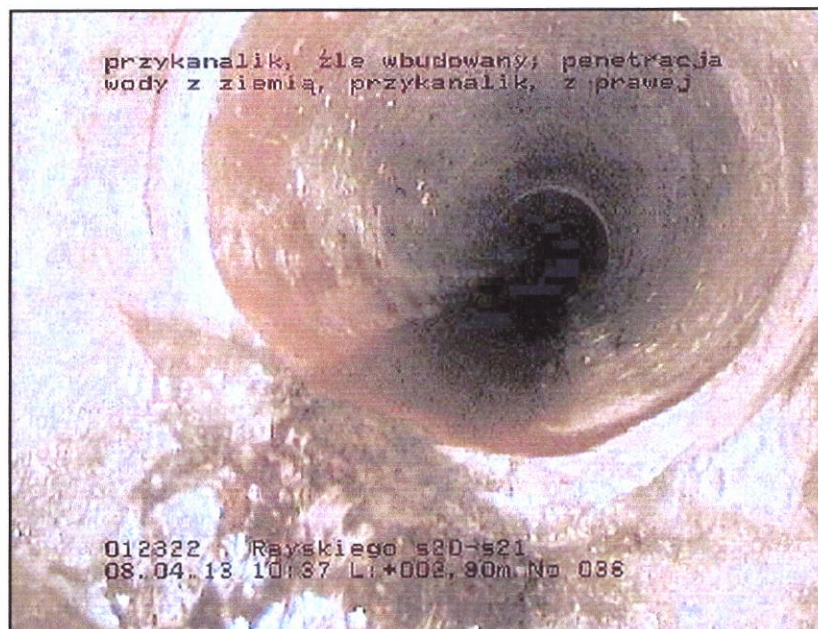
Foto nr 036

przykanalik, żle wbudowany;  
penetracja wody z ziemią,  
przykanalik, z prawej

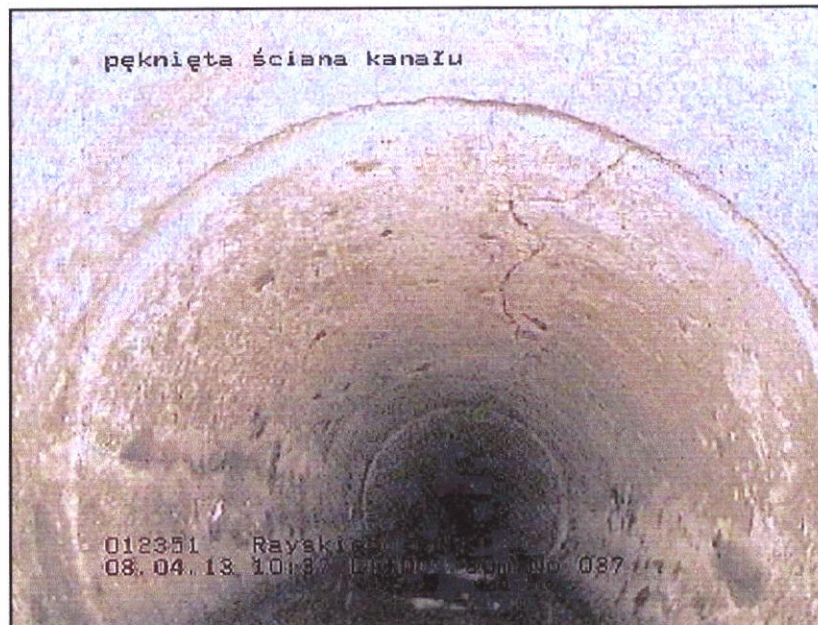
Foto nr 037

pęknięta ściana kanału

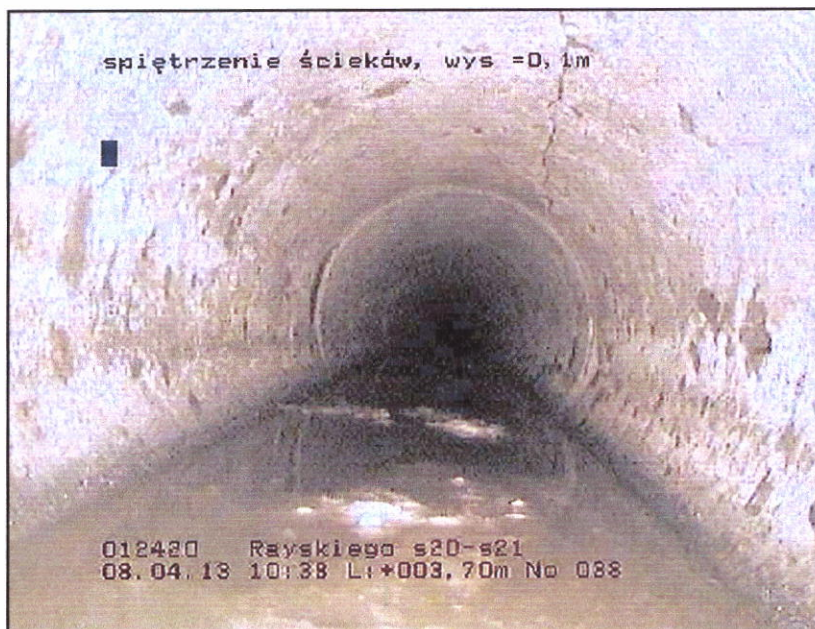
Foto nr 038

spiętrzenie ścieków, wys. = 0,10m

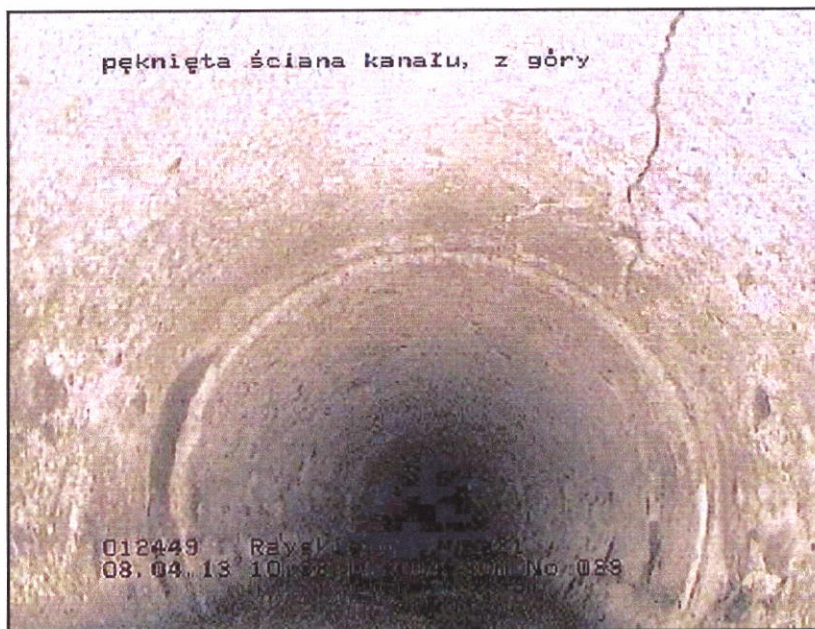
Foto nr 039

pęknięta ściana kanału, z góry

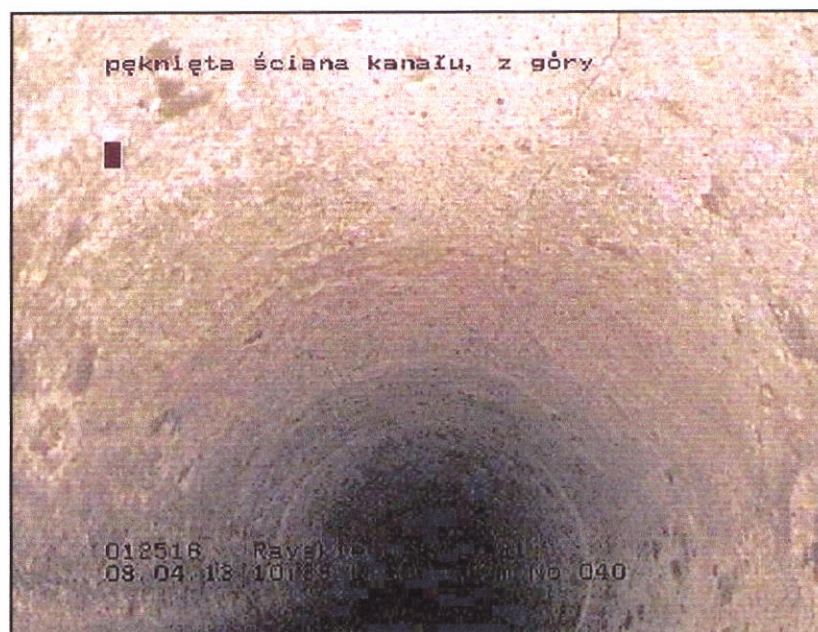
Foto nr 040

pęknięta ściana kanału, z góry

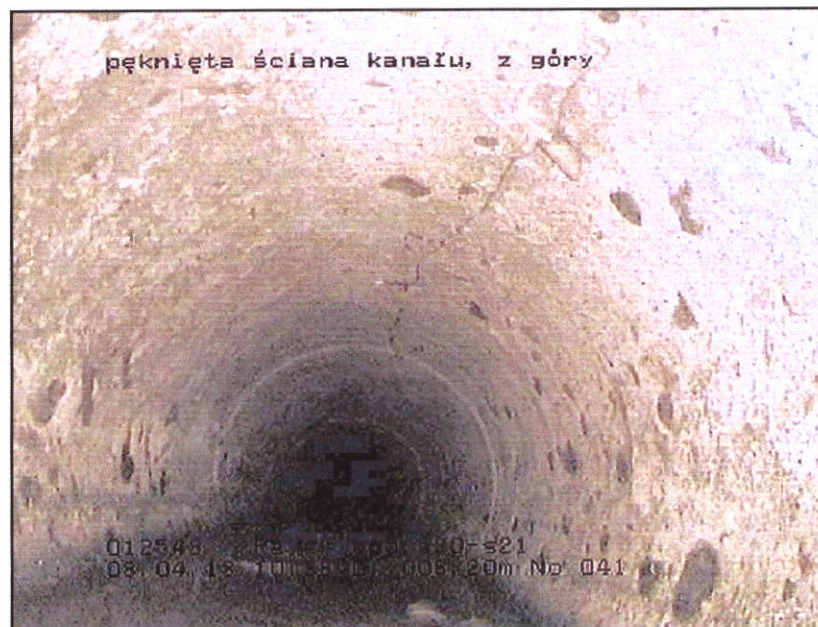
Foto nr 041

pęknięta ściana kanału, z góry

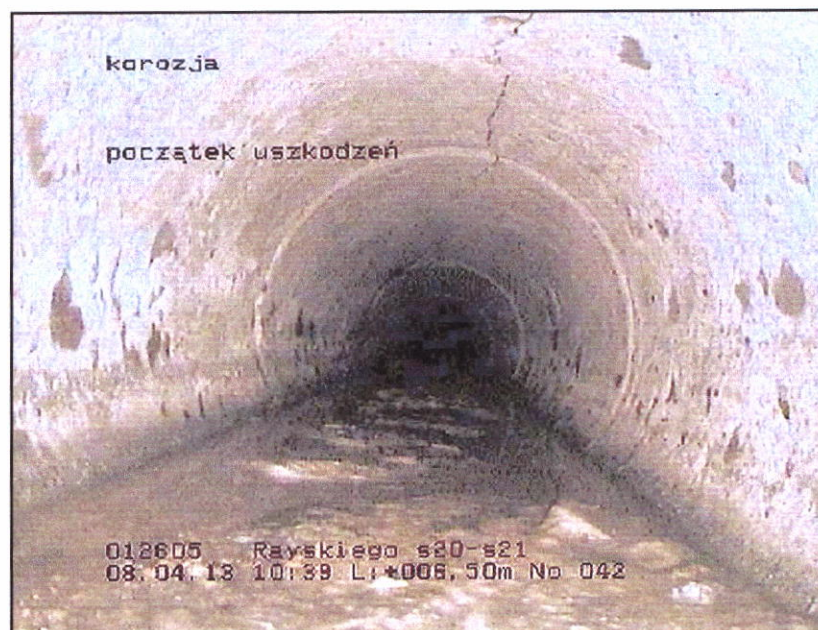
Foto nr 042

korozja; początek uszkodzeń

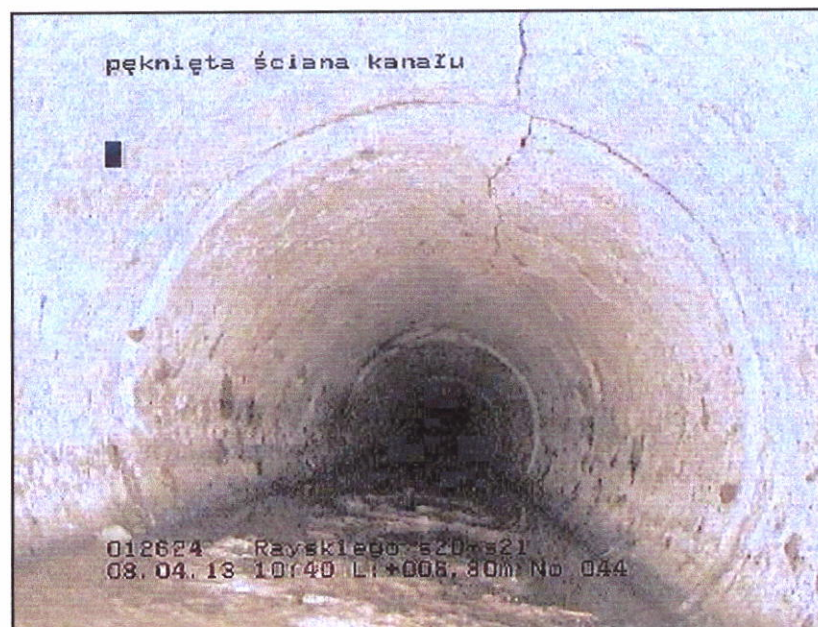
Foto nr 044

pęknięta ściana kanału

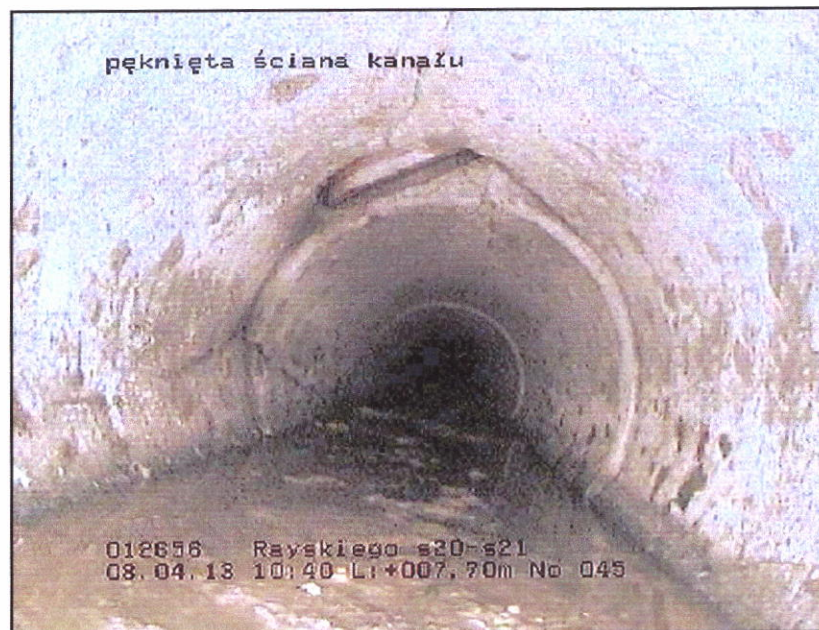
Foto nr 045

pęknięta ściana kanału

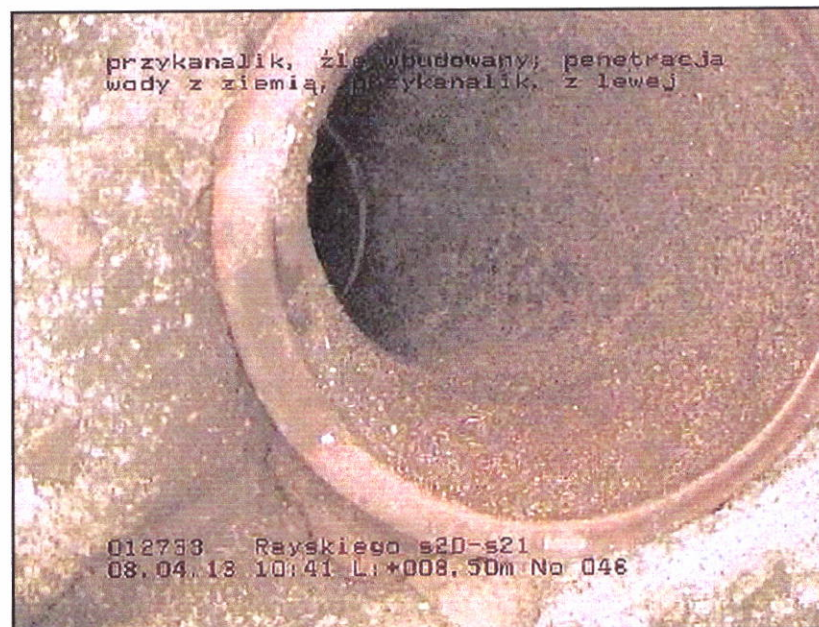
Foto nr 046

przykanalik, źle wbudowany;  
penetracja wody z ziemią,  
przykanalik, z lewej

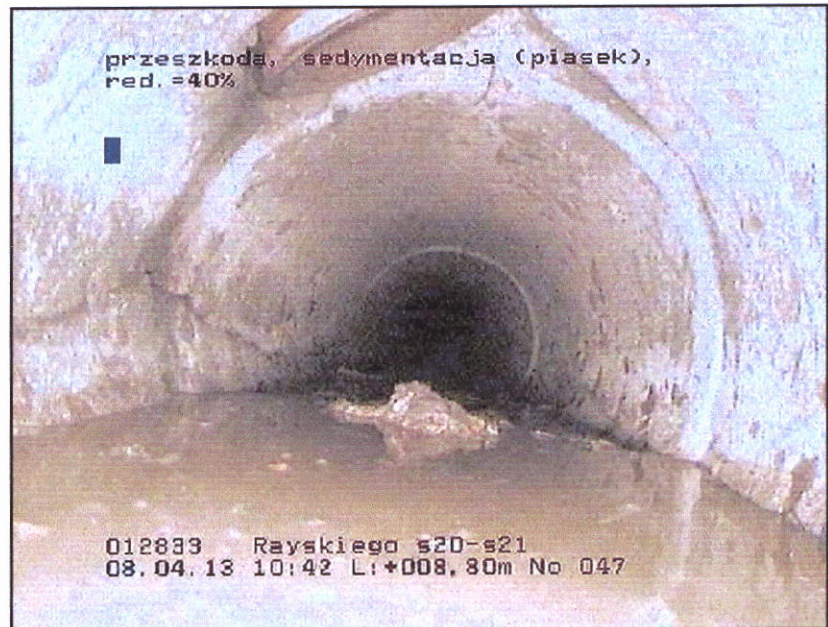
Foto nr 047

przeszkoda, sedymentacja (piasek),  
redukcja = 40,00%

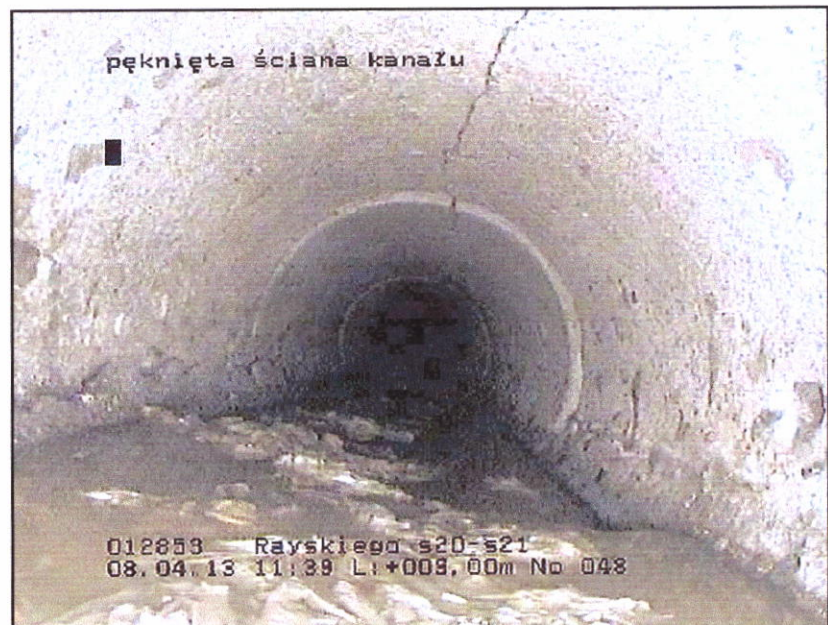
Foto nr 048

pęknięta ściana kanału

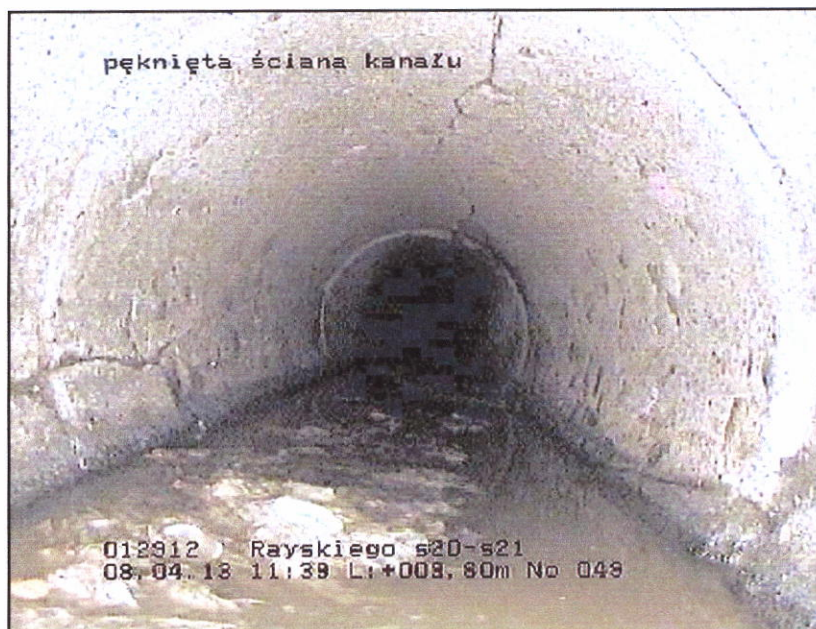
Foto nr 049

pęknięta ściana kanału

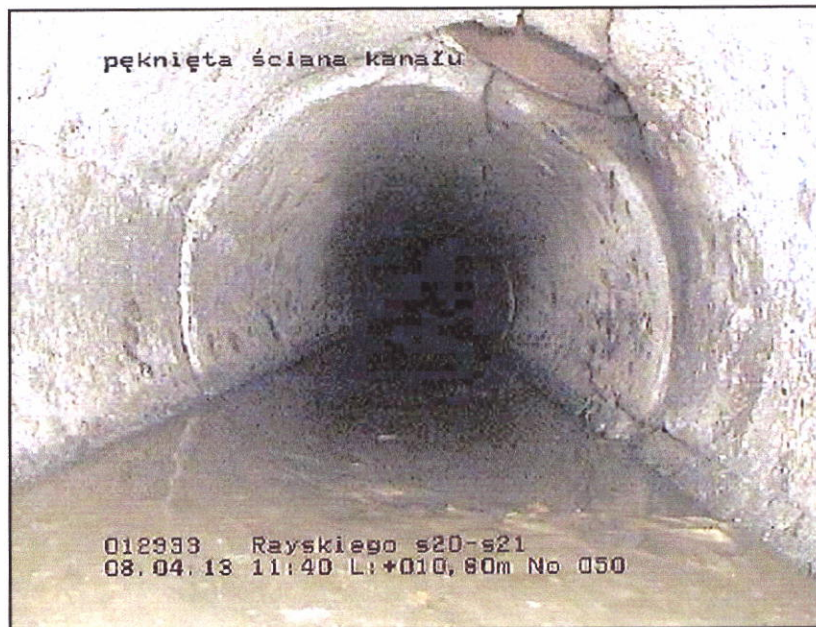
Foto nr 050

pęknięta ściana kanału

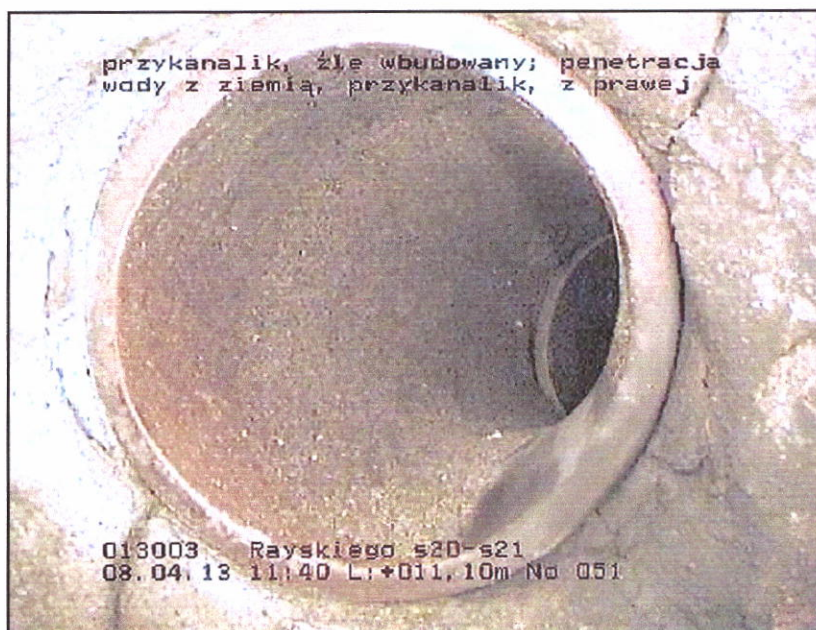
Foto nr 051

przykanalik, źle wbudowany;  
penetracja wody z ziemią,  
przykanalik, z prawej

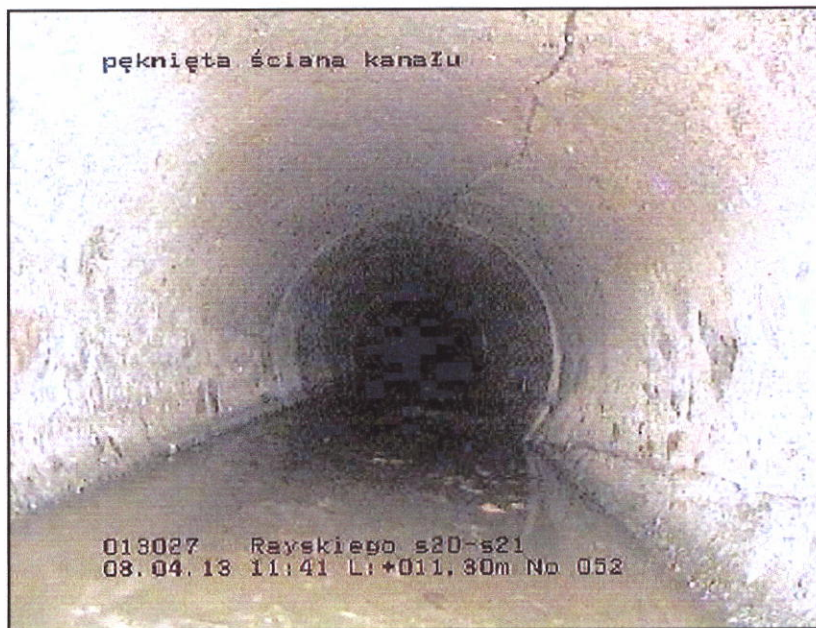
Foto nr 052

pęknięta ściana kanału

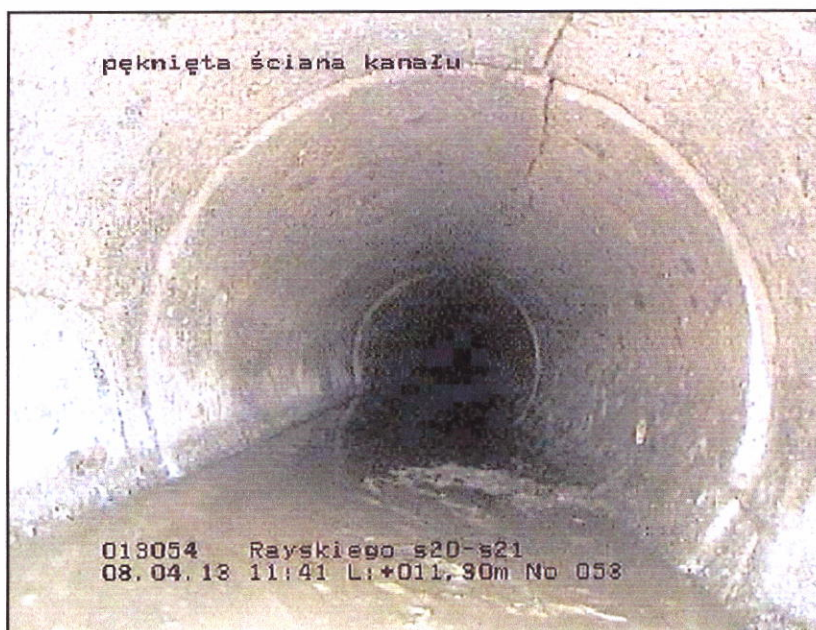
Foto nr 053

pęknięta ściana kanału

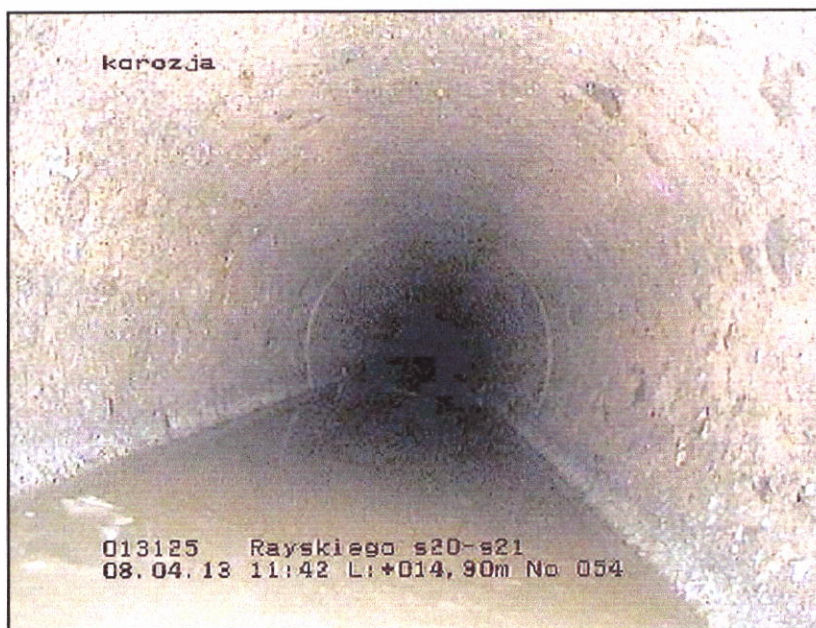
Foto nr 054

korozja

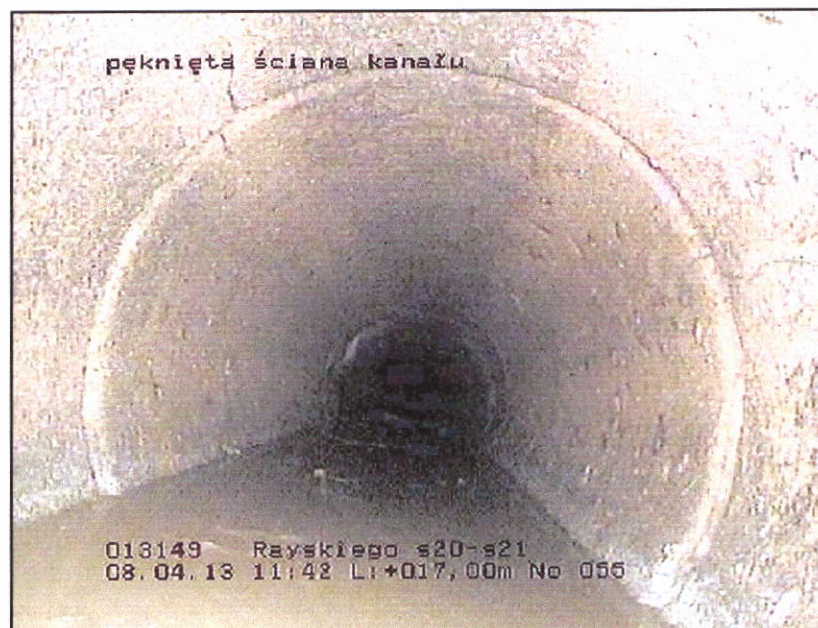
Foto nr 055

pęknięta ściana kanału

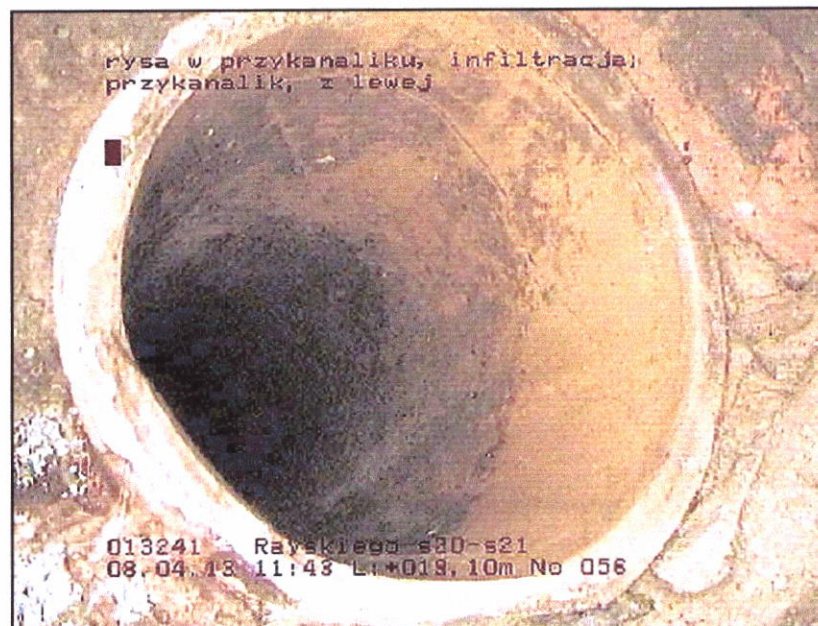
Foto nr 056

rysa w przykanaliku, infiltracja;  
przykanalik, z lewej

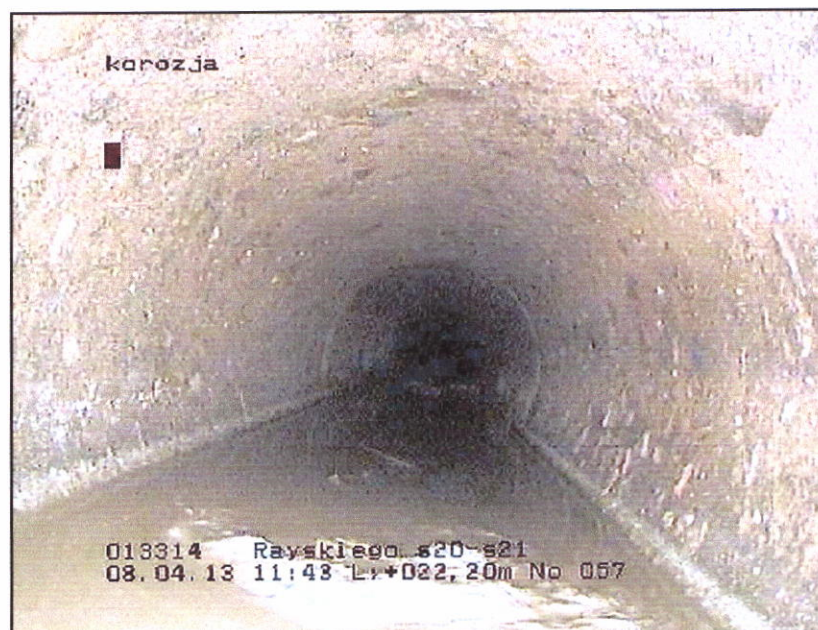
Foto nr 057

korozja

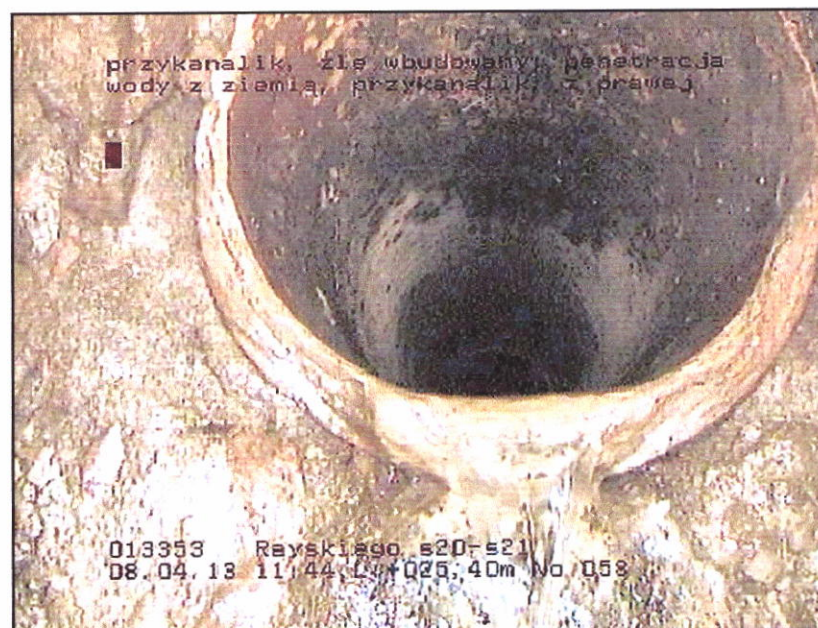
Foto nr 058

przykanalik, źle wbudowany;  
penetracja wody z ziemią,  
przykanalik, z prawej

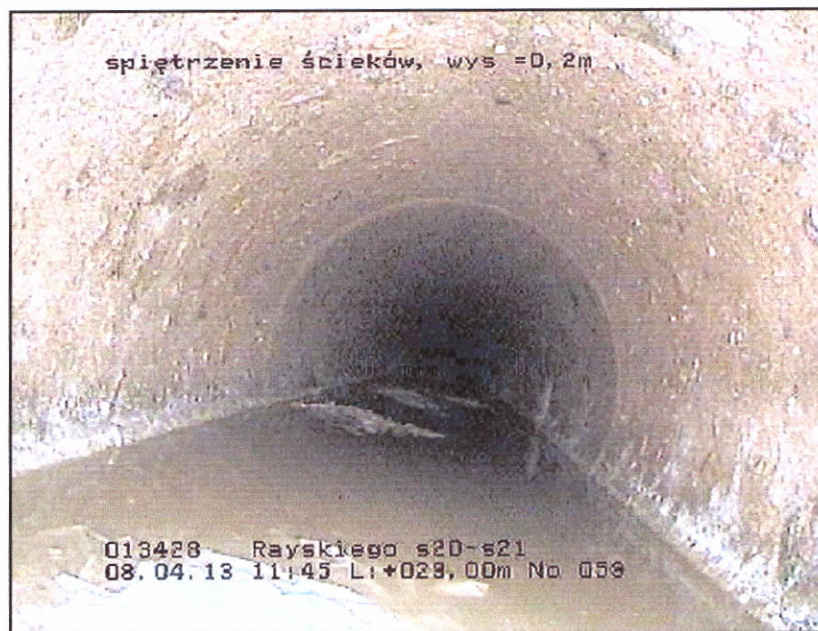
Foto nr 059

spiętrzenie ścieków, wys. = 0,20m

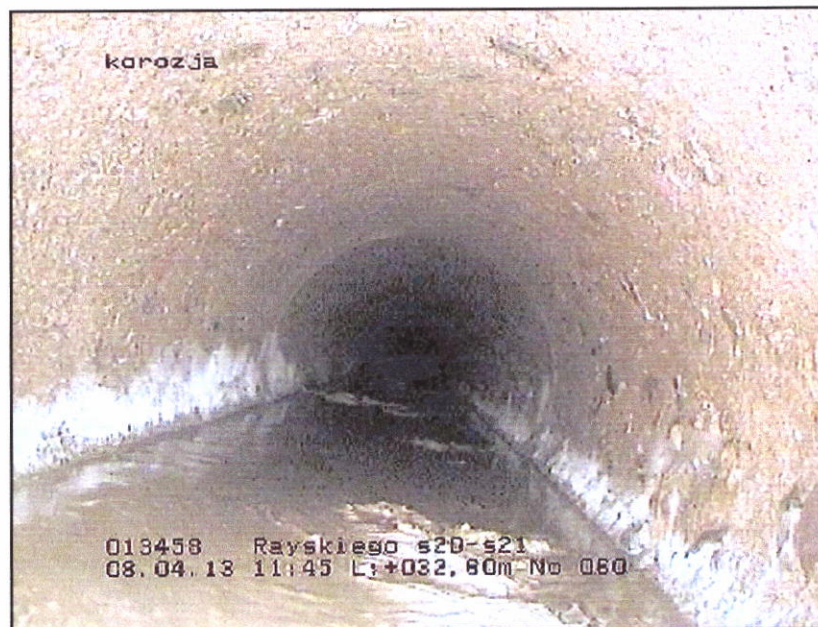
Foto nr 060

korozja

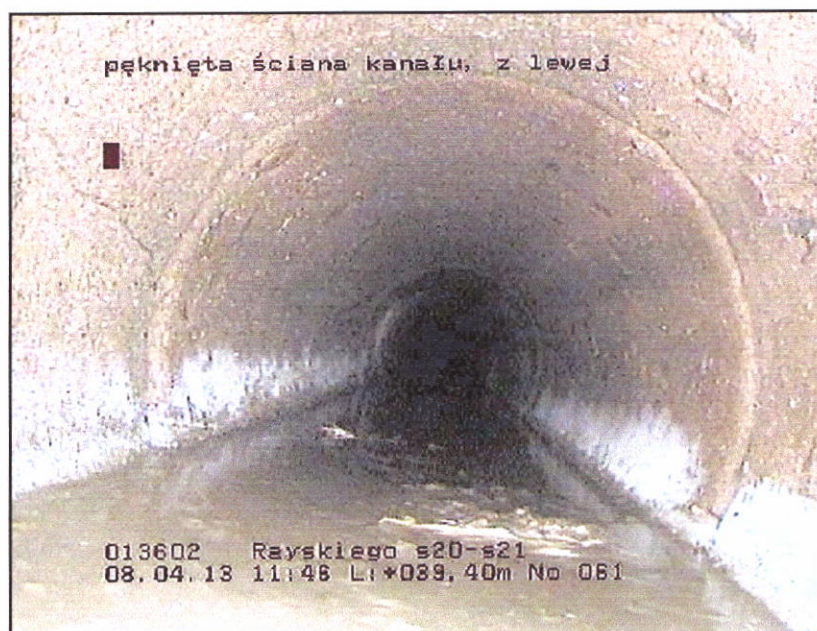
Foto nr 061

pęknięta ściana kanału, z lewej

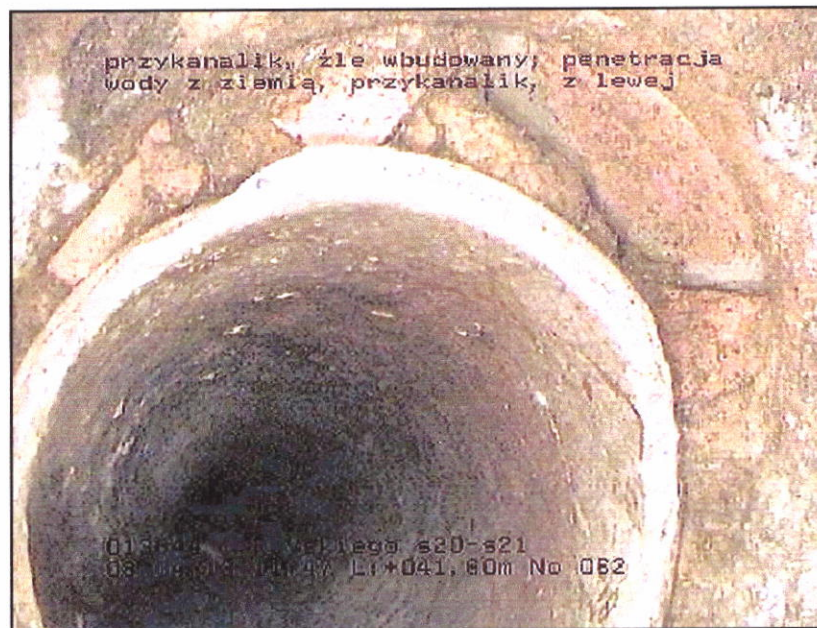
Foto nr 062

przykanalik, źle wbudowany;  
penetracja wody z ziemią,  
przykanalik, z lewej

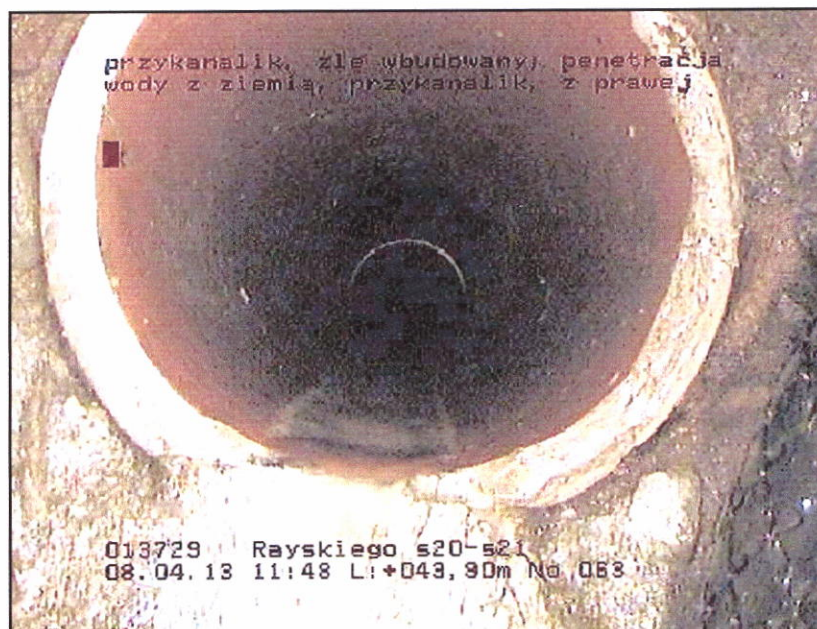
Foto nr 063

przykanalik, źle wbudowany;  
penetracja wody z ziemią,  
przykanalik, z prawej

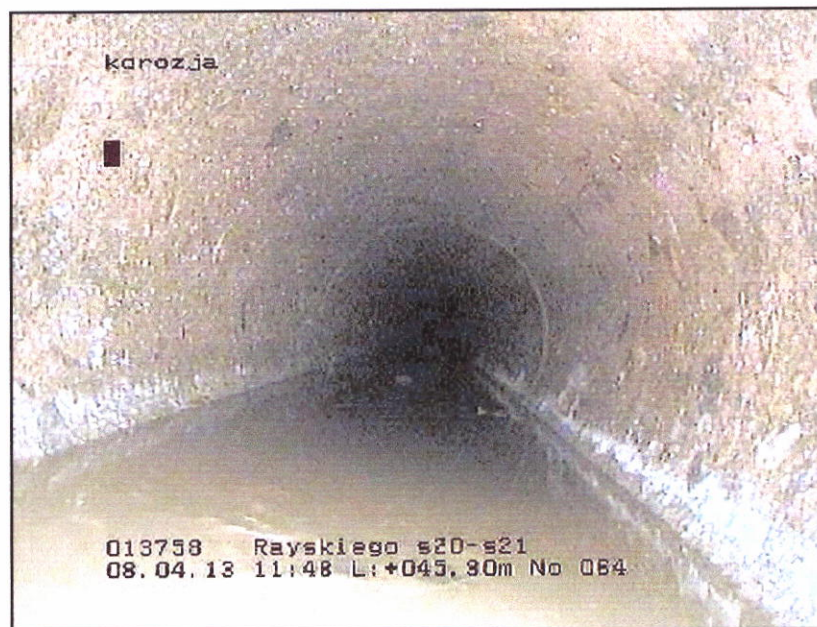
Foto nr 064

korozja

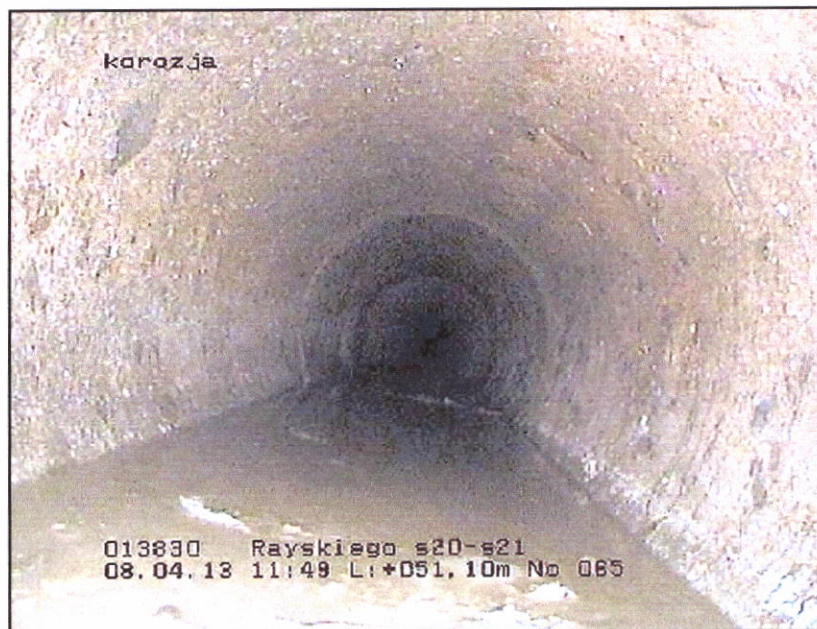
Foto nr 065

korozja

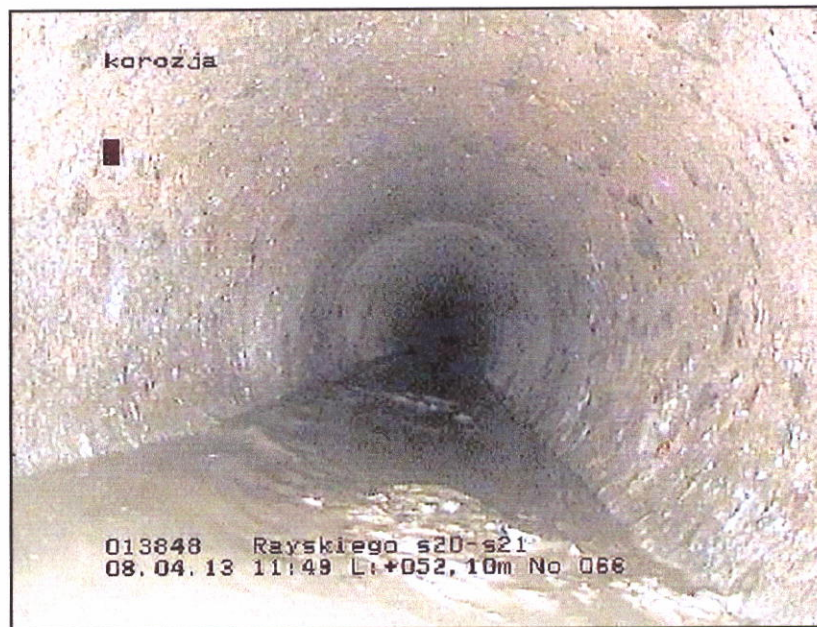
Foto nr 066

korozja

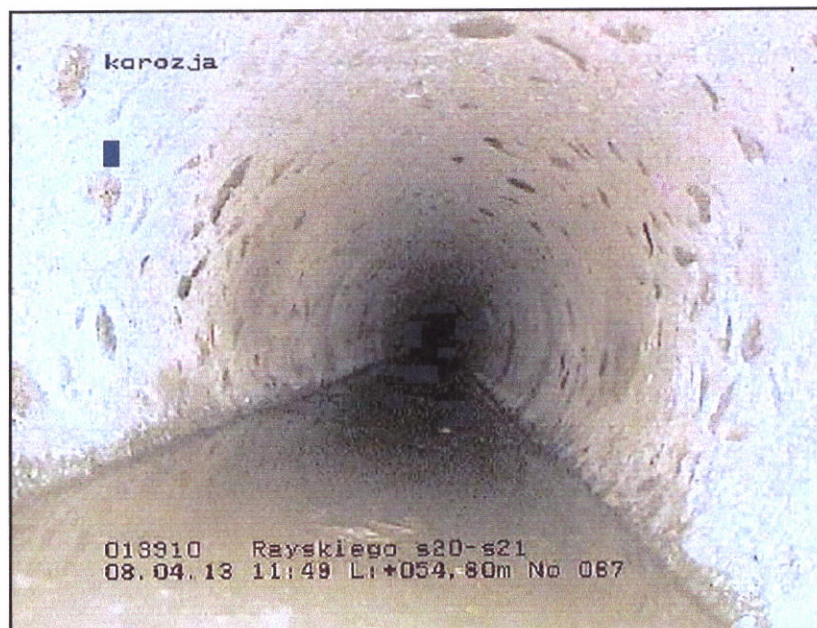
Foto nr 067

korozja

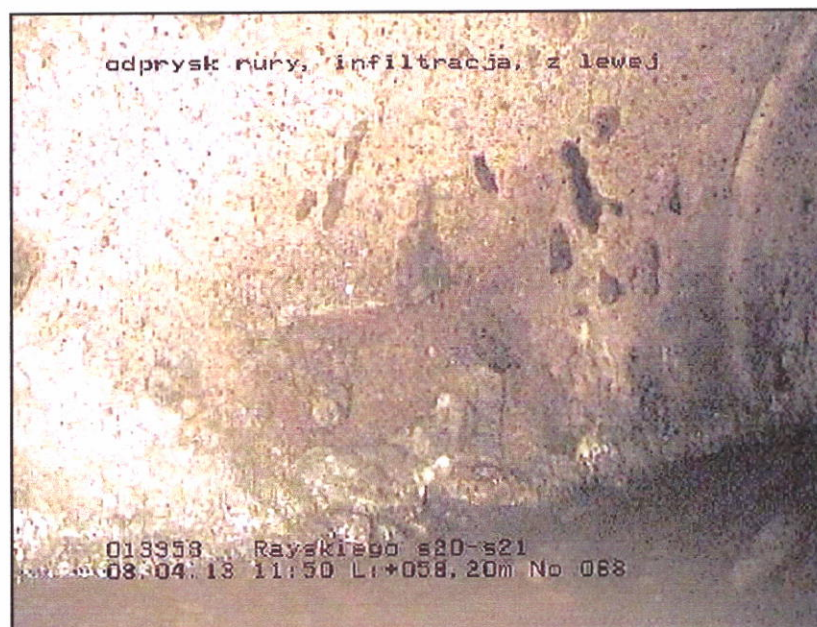
Foto nr 068

odprysk rury, infiltracja, z lewej

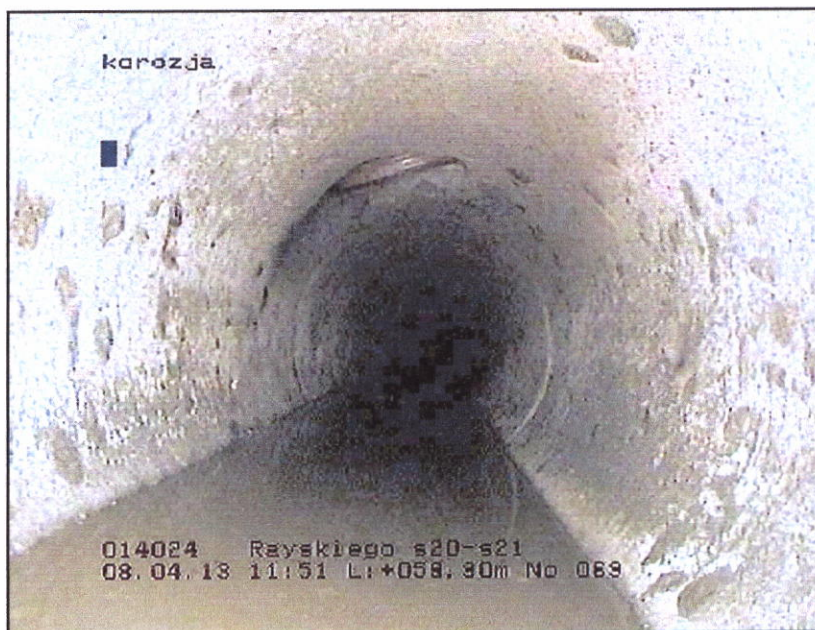
Foto nr 069

korozja

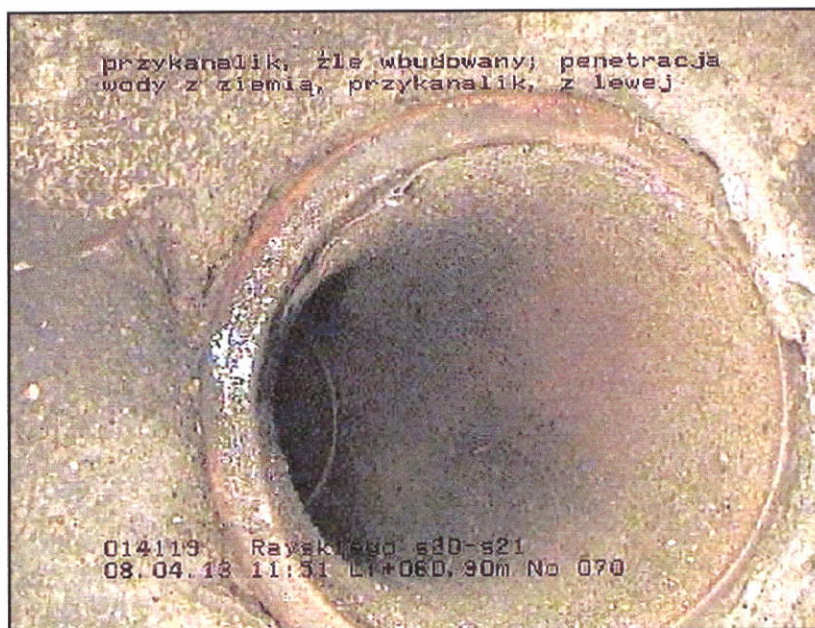
Foto nr 070

przykanalik, źle wbudowany;  
penetracja wody z ziemią,  
przykanalik, z lewej

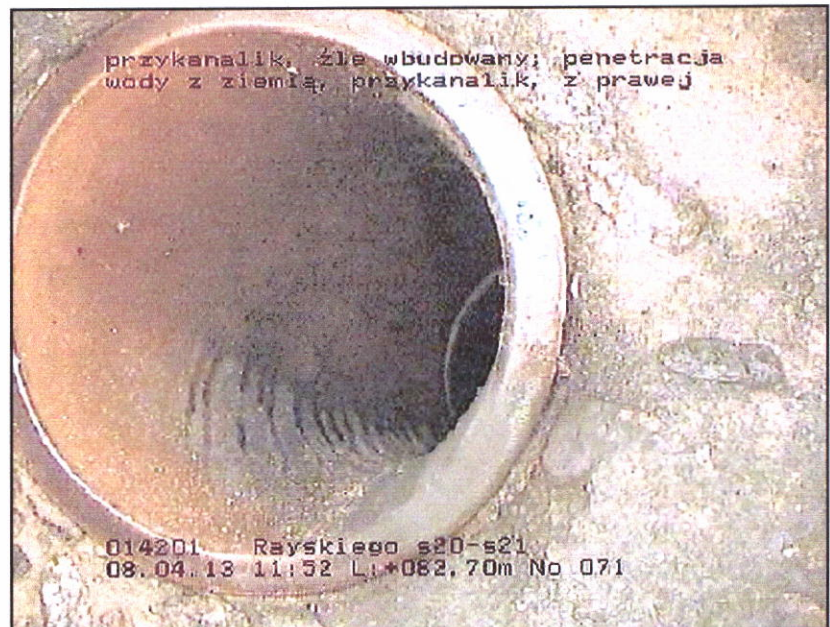
Foto nr 071

przykanalik, źle wbudowany;  
penetracja wody z ziemią,  
przykanalik, z prawej

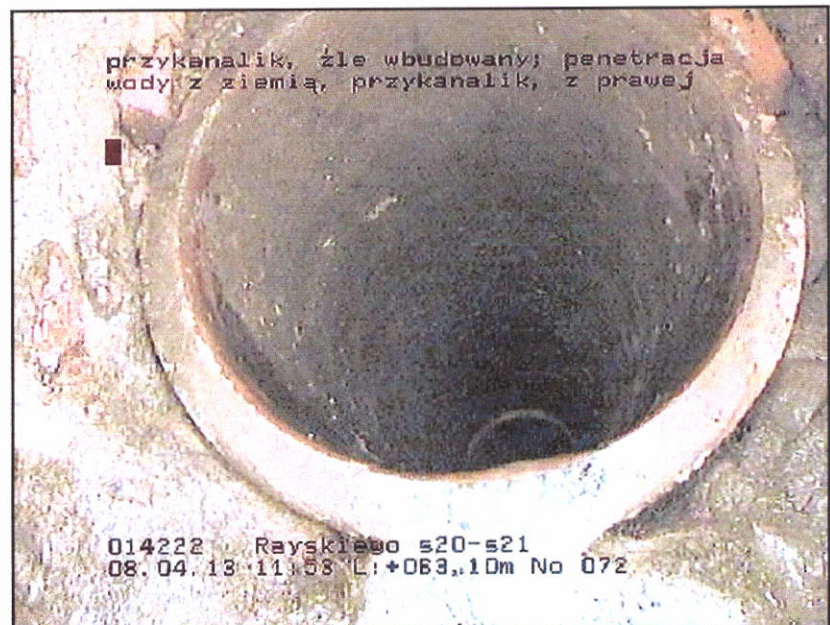
Foto nr 072

przykanalik, źle wbudowany;  
penetracja wody z ziemią,  
przykanalik, z prawej

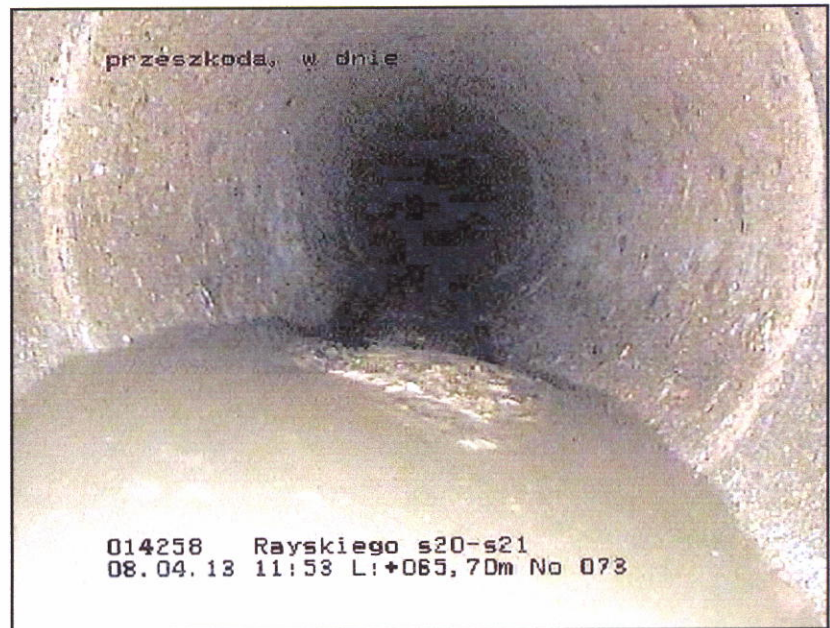
Foto nr 073

przeszkoda, w dnie

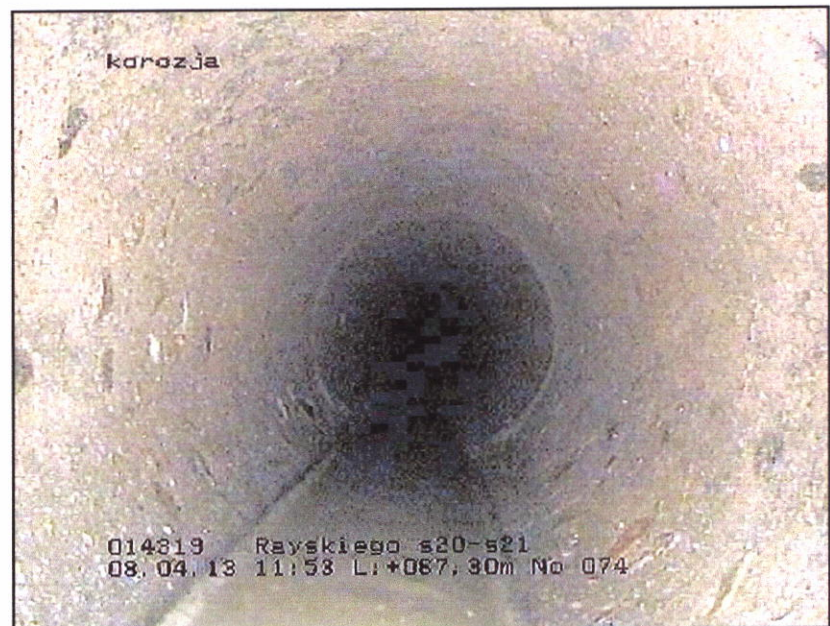
Foto nr 074

korozja

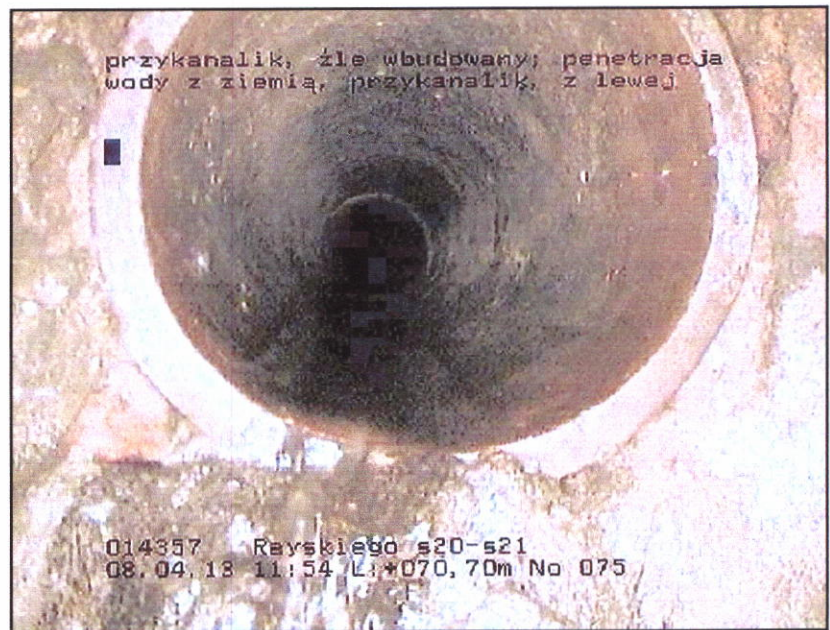
Foto nr 075

przykanalik, żle wbudowany;  
penetracja wody z ziemią,  
przykanalik, z lewej

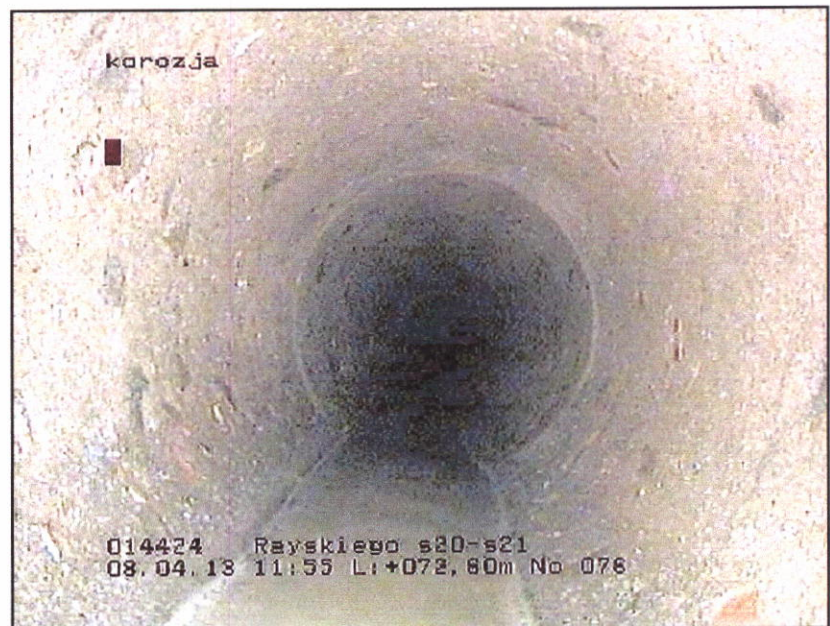
Foto nr 076

korozja

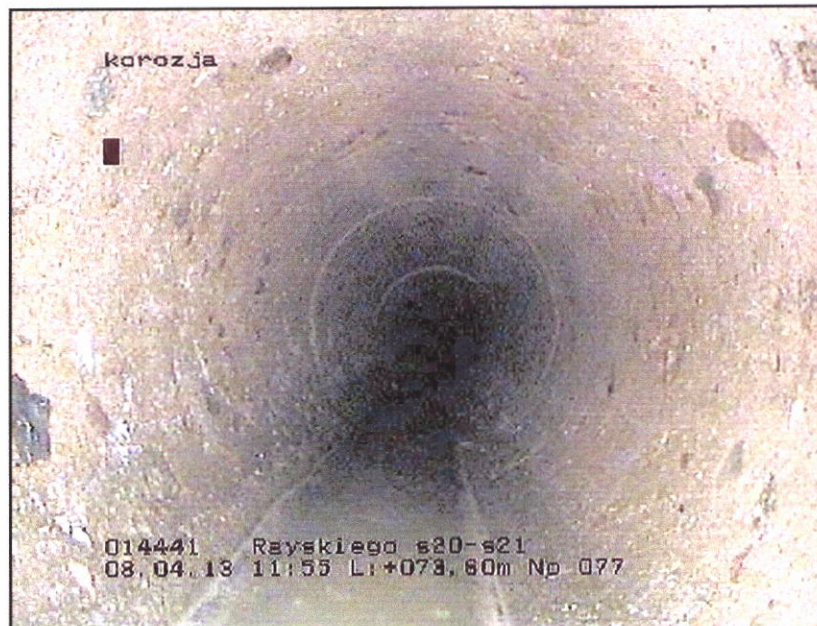
**Foto nr** 077**Video** 014440**Odległość /m** 73,60**ATV** C---

korozja

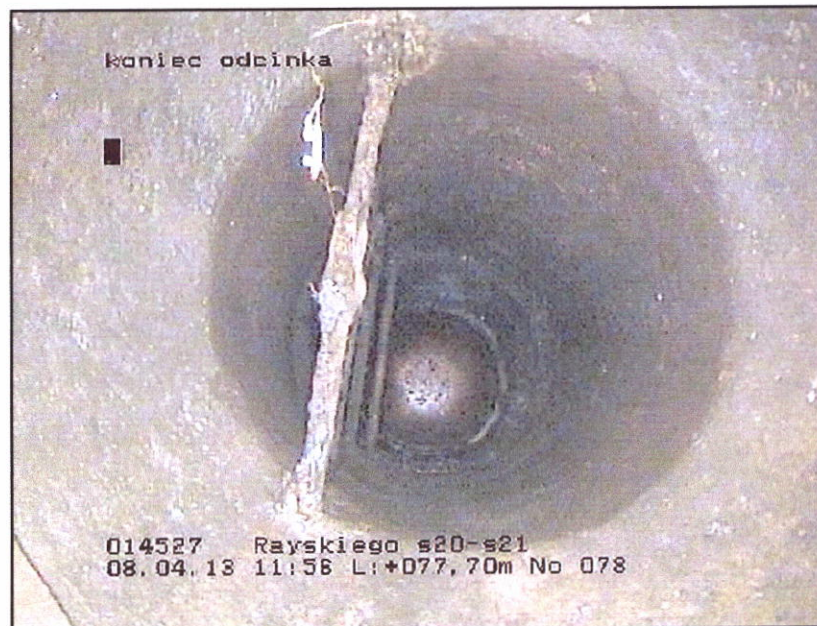
**Foto nr** 078**Video** 014525**Odległość /m** 77,70**ATV** EH

koniec odcinka
