# ZWIK SZCZECIN sp. z o.o.

## Opis odcinka

Odcinek  
0357-s43 0955-s21

Insp. nr. 16.895  
Data insp. 08.04.13

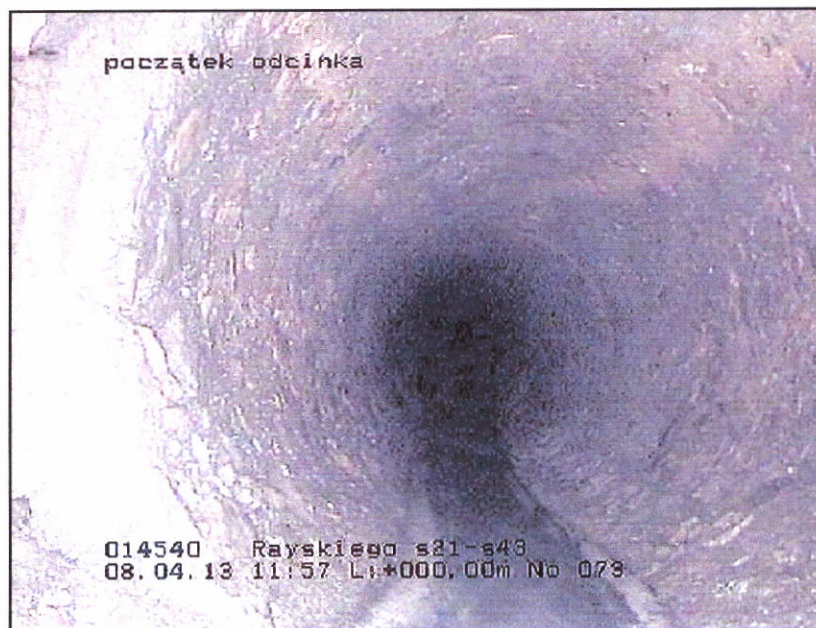
Foto nr 079

początek odcinka

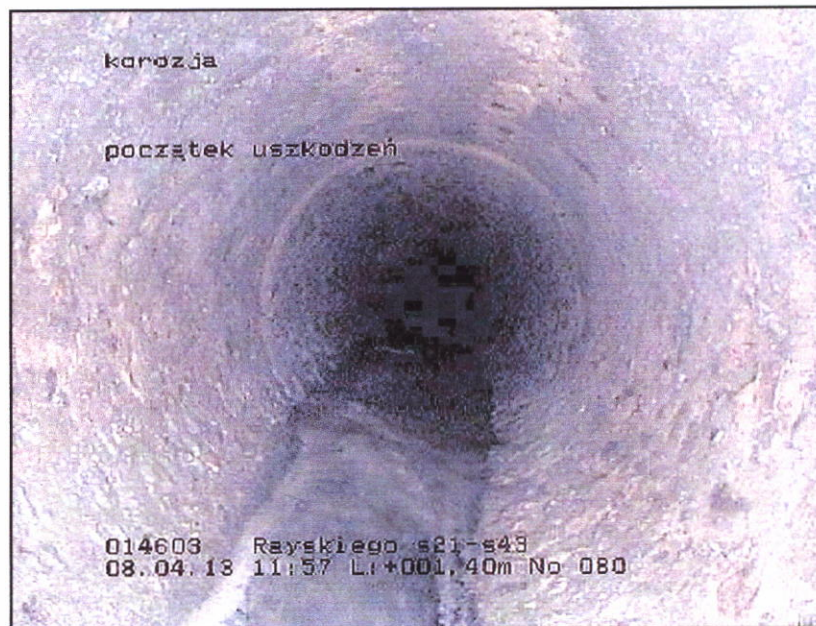
Foto nr 080

| 080 | 014558 | 1,40 | | C--- | korozja; początek uszkodzeń |

korozja; początek uszkodzeń

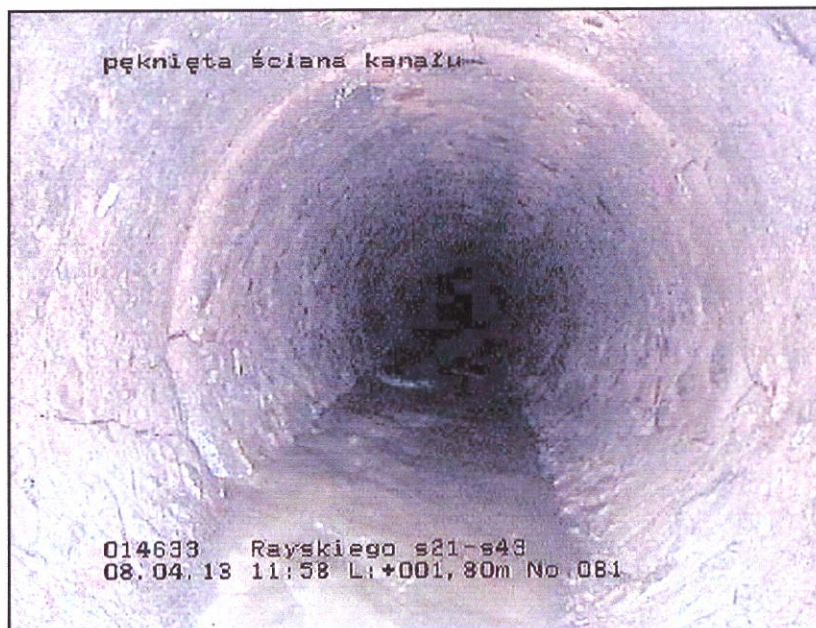
Foto nr 081

| 081 | 014630 | 1,80 | | BW-- | pęknięta ściana kanału |

pęknięta ściana kanału

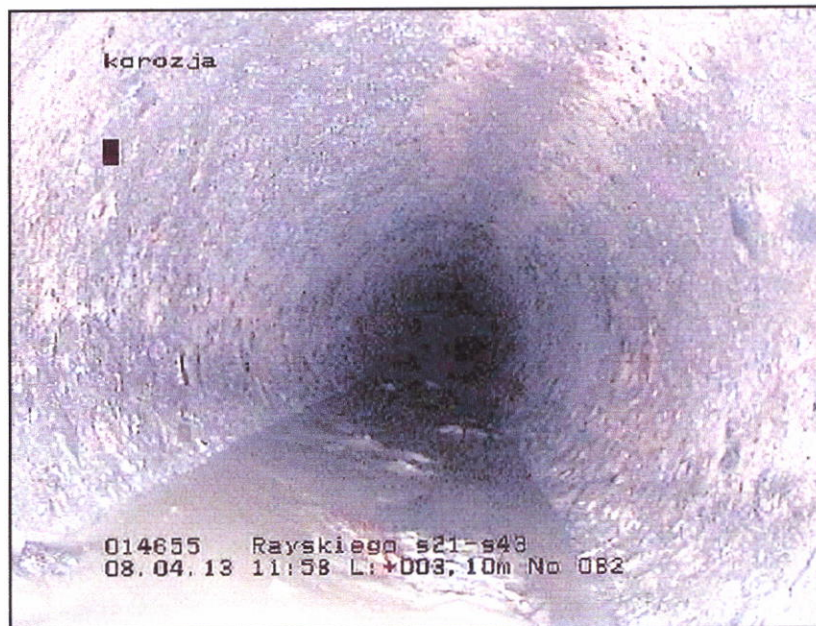
Foto nr 082

| 082 | 014653 | 3,10 | | C--- | korozja |

korozja

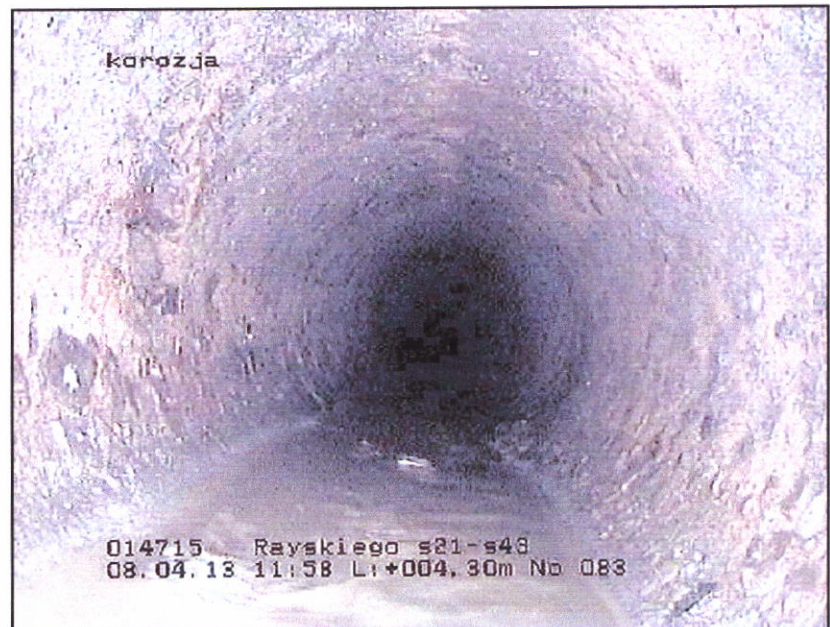
Foto nr 083

| 083 | 014713 | 4,30 | | C--- | korozja |

korozja

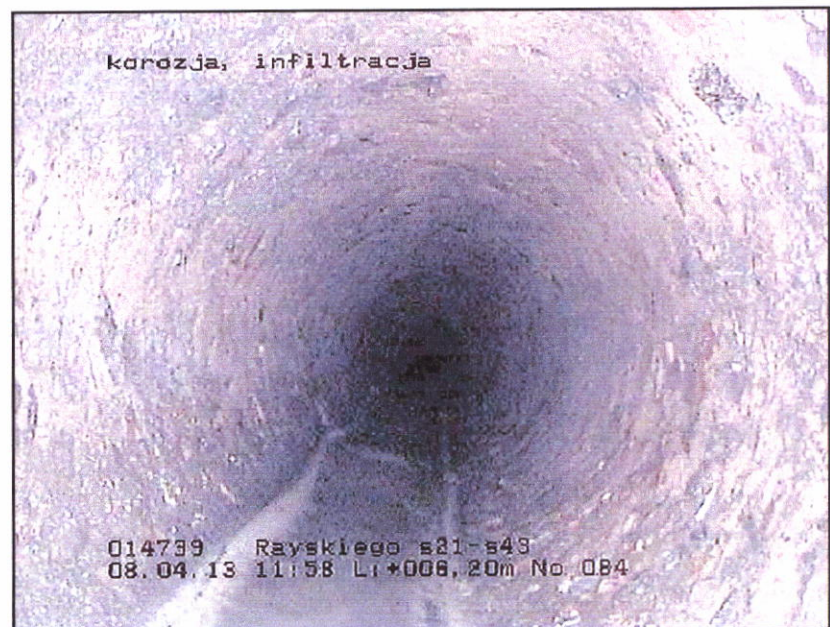
Foto nr 084

| 084 | 014736 | 6,20 | | C-E- | korozja, infiltracja |

korozja, infiltracja

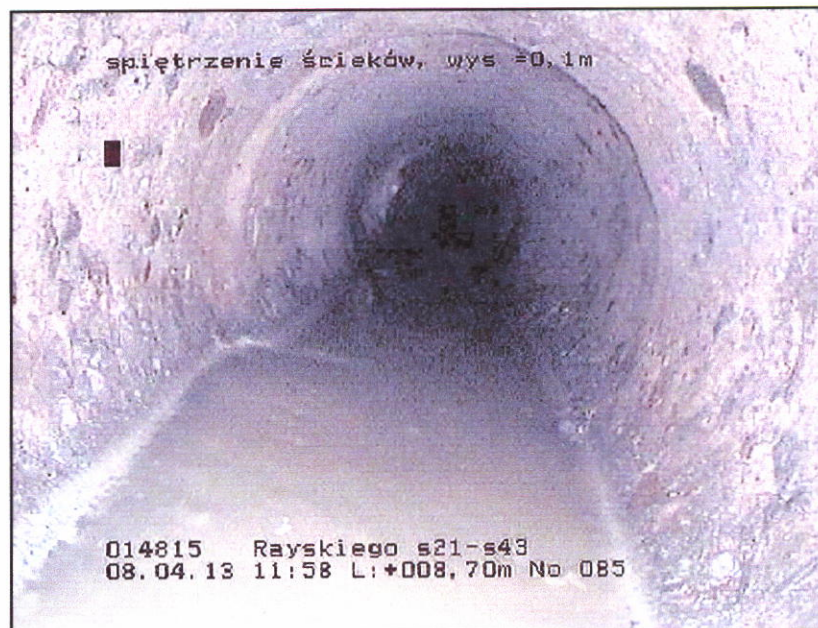
Foto nr 085

| 085 | 014813 | 8,70 | | W--S | spiętrzenie ścieków, wys. = 0,10m |

spiętrzenie ścieków, wys. = 0,10m

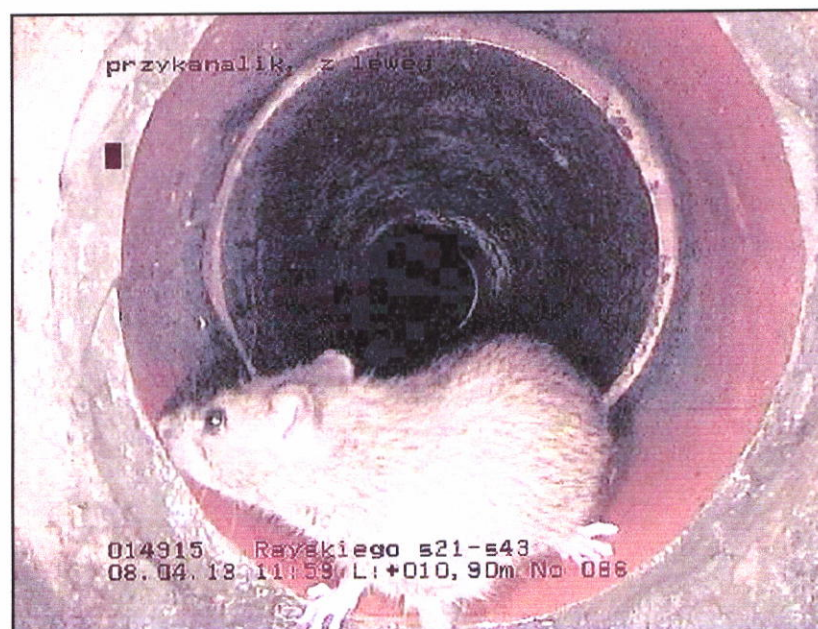
Foto nr 086

| 086 | 014912 | 10,90 | | S--L | przykanalik, z lewej |

przykanalik, z lewej

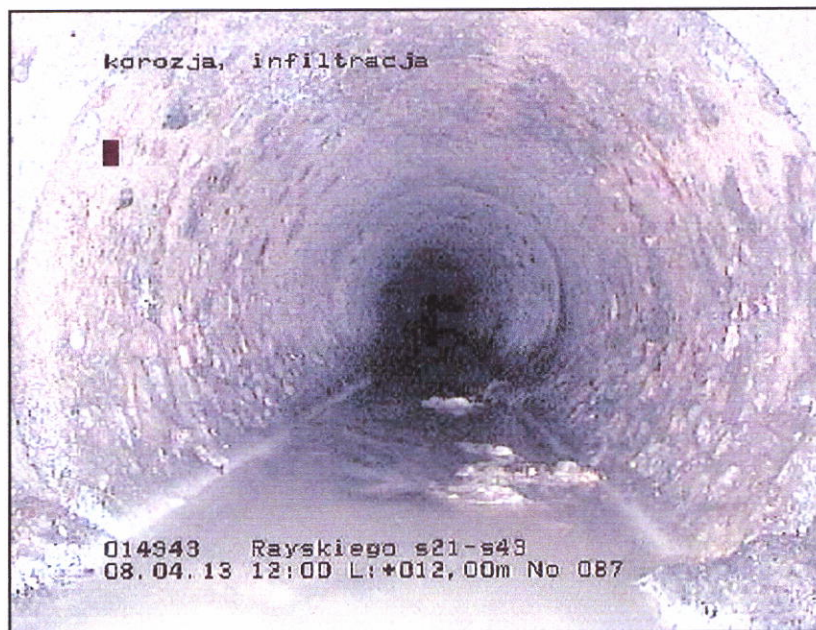
Foto nr 087

| 087 | 014941 | 12,00 | | C-E- | korozja, infiltracja |

korozja, infiltracja

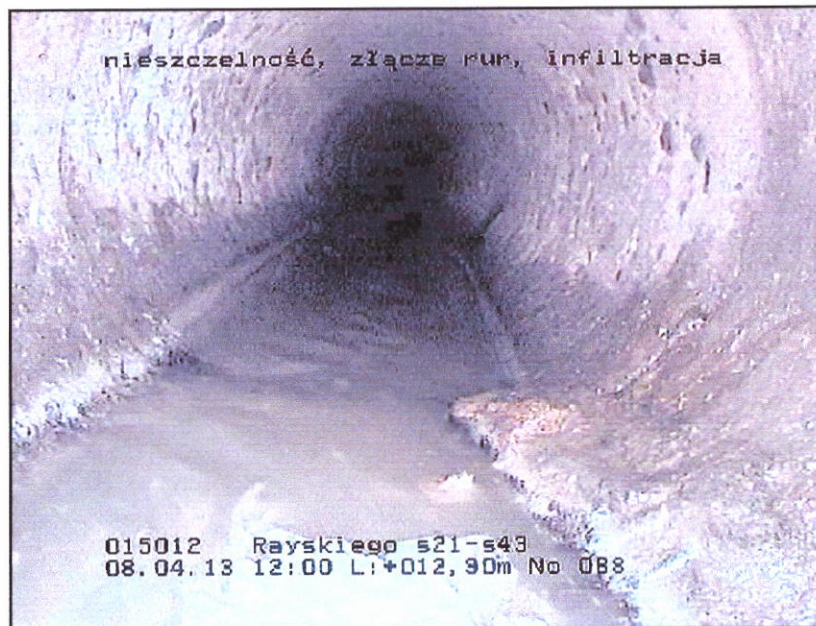
Foto nr 088

| 088 | 015010 | 12,90 | | UCE- | nieszczelność, złącze rur, infiltracja |

nieszczelność, złącze rur, infiltracja

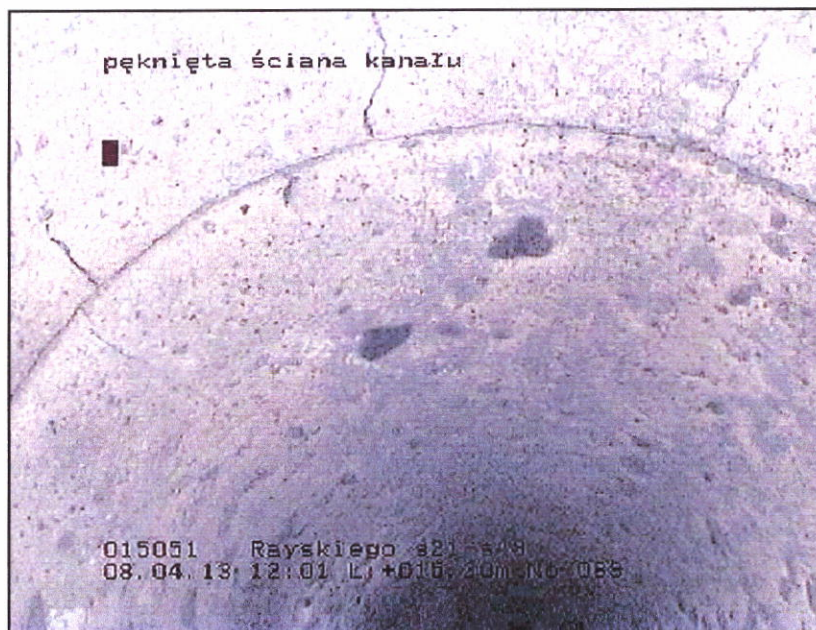
Foto nr 089

| 089 | 015049 | 15,20 | | BW-- | pęknięta ściana kanału |

pęknięta ściana kanału

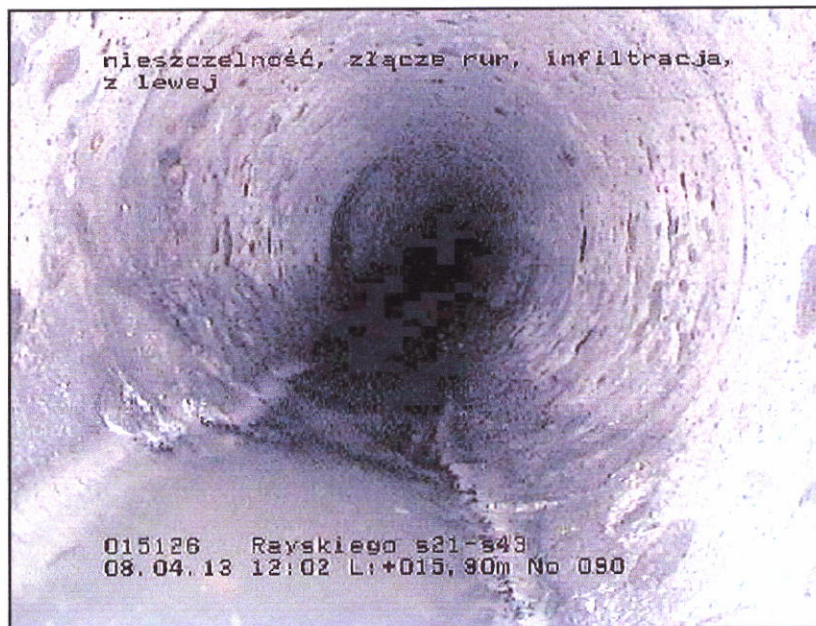
Foto nr 090

| 090 | 015125 | 15,90 | | UCEL | nieszczelność, złącze rur, infiltracja, z lewej |

nieszczelność, złącze rur, infiltracja,  
z lewej

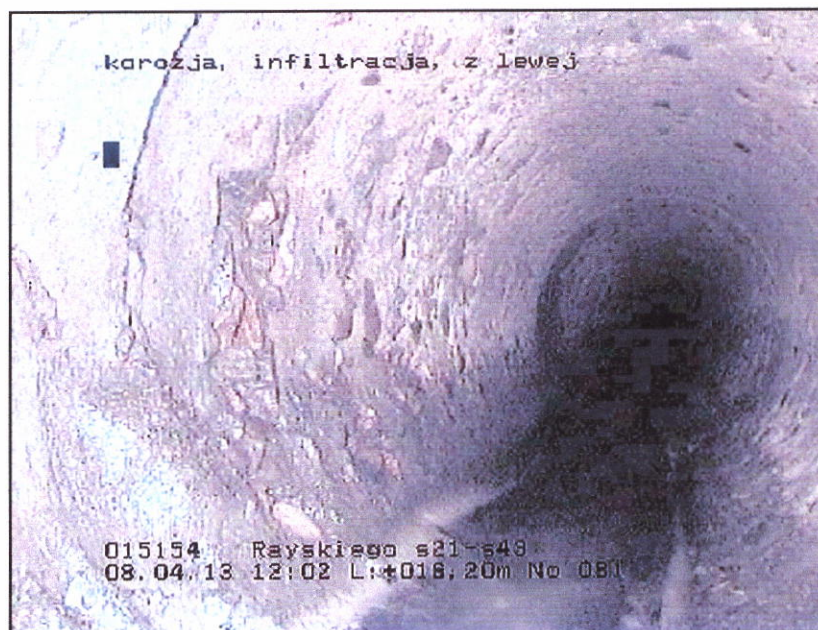
Foto nr 091

| 091 | 015152 | 16,20 | | C-EL | korozja, infiltracja, z lewej |

korozja, infiltracja, z lewej

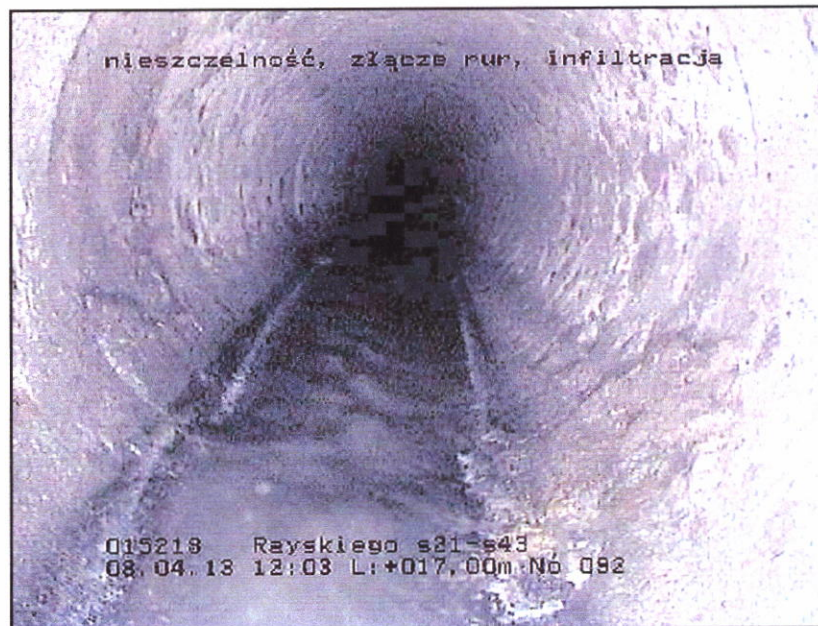
Foto nr 092

| 092 | 015216 | 17,00 | | UCE- | nieszczelność, złącze rur, infiltracja |

nieszczelność, złącze rur, infiltracja

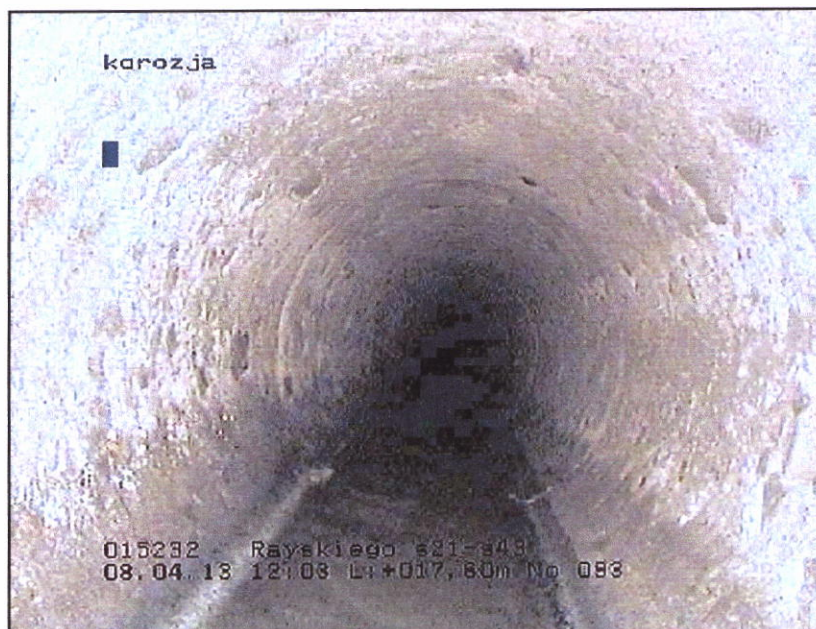
Foto nr 093

| 093 | 015230 | 17,60 | | C--- | korozja |

korozja

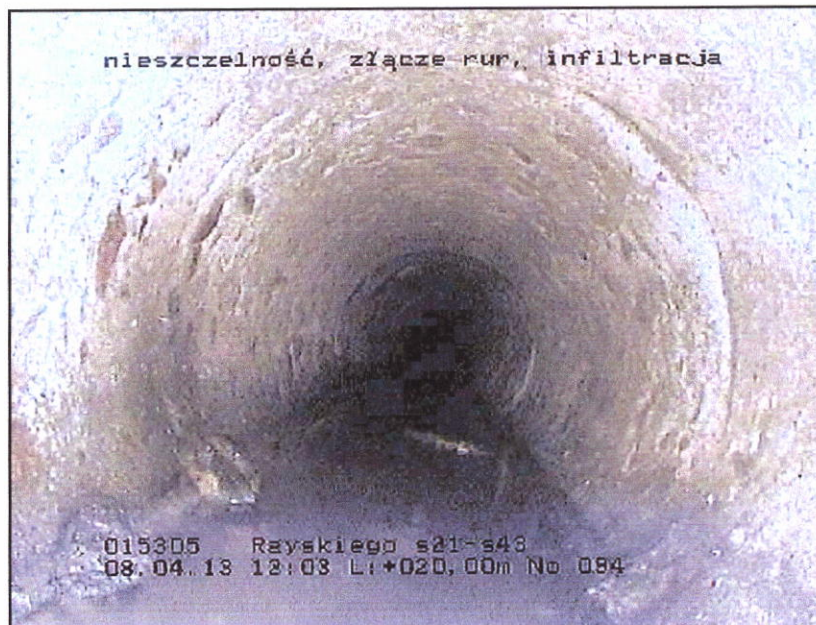
Foto nr 094

| 094 | 015303 | 20,00 | | UCE- | nieszczelność, złącze rur, infiltracja |

nieszczelność, złącze rur, infiltracja

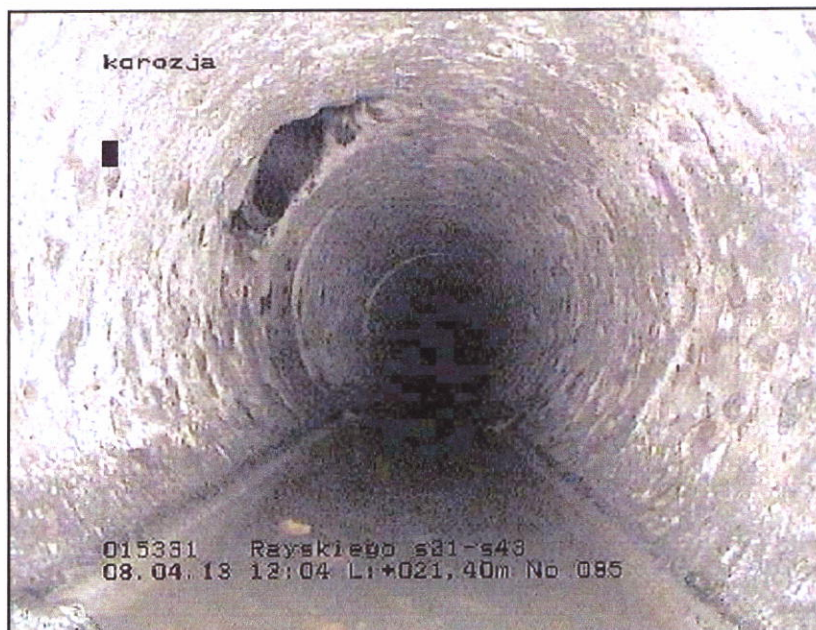
Foto nr 095

| 095 | 015326 | 21,40 | | C--- | korozja |

korozja

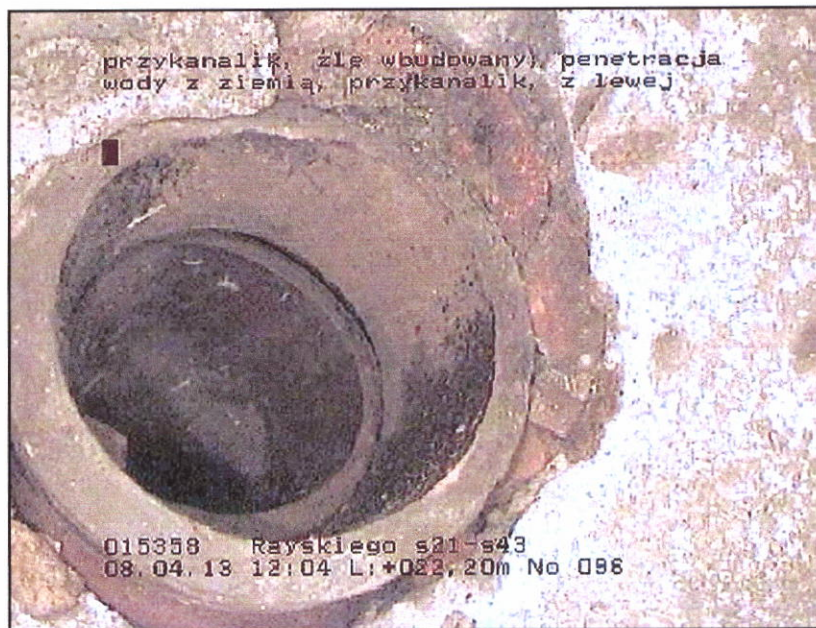
Foto nr 096

| 096 | 015356 | 22,20 | | SNML | przykanalik, źle wbudowany; penetracja wody z ziemią, przykanalik, z lewej |

przykanalik, źle wbudowany;  
penetracja wody z ziemią,  
przykanalik, z lewej

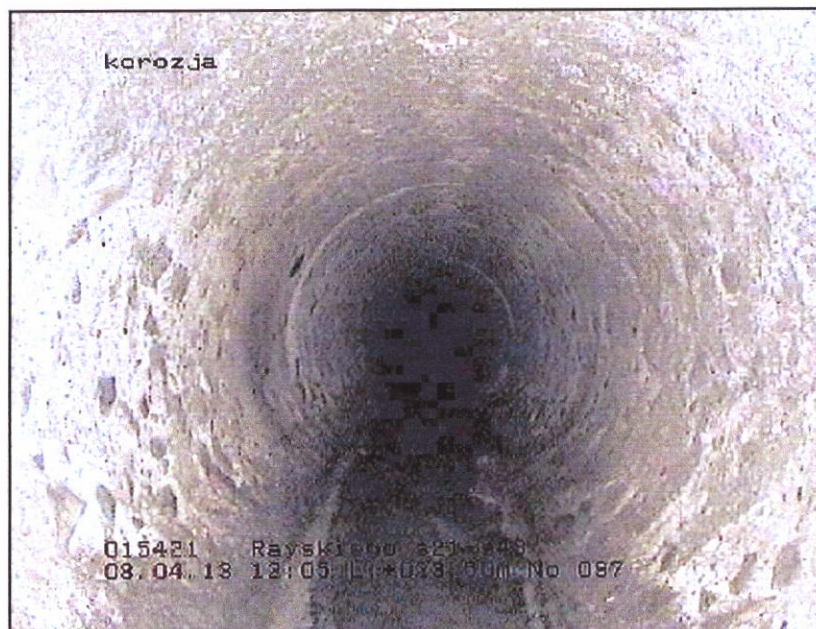
Foto nr 097

| 097 | 015419 | 23,50 | | C--- | korozja |

korozja

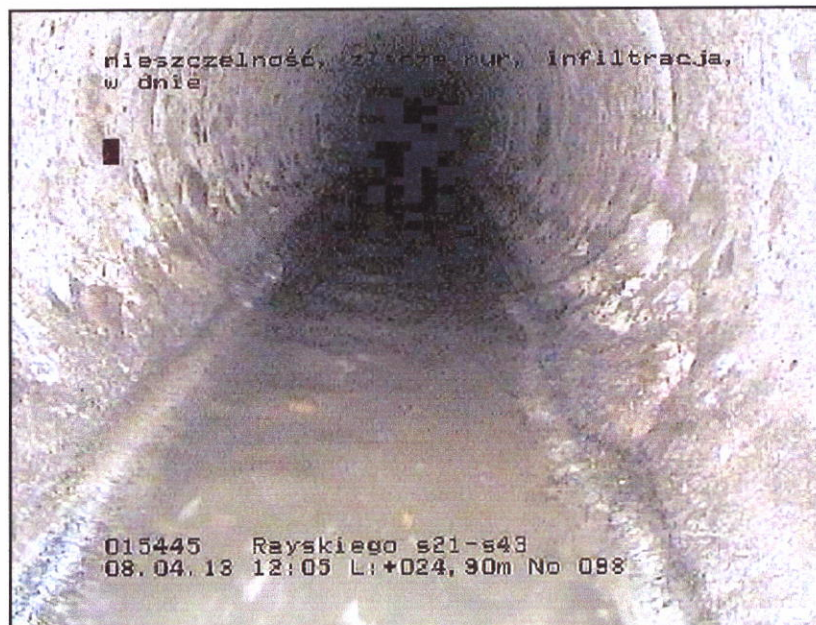
Foto nr 098

| 098 | 015443 | 24,90 | | UCEU | nieszczelność, złącze rur, infiltracja, w dnie |

nieszczelność, złącze rur, infiltracja,  
w dnie

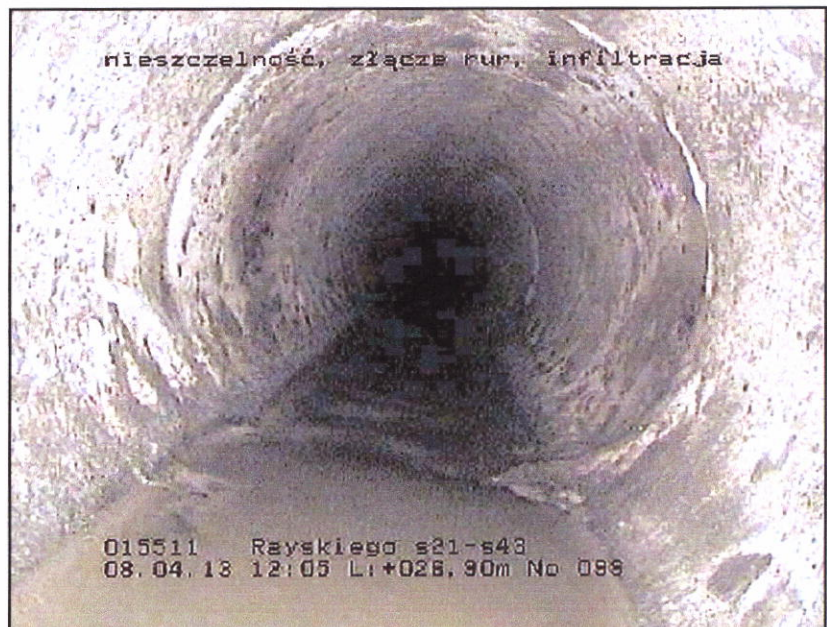
Foto nr 099

| 099 | 015509 | 26,90 | | UCE- | nieszczelność, złącze rur, infiltracja |

nieszczelność, złącze rur, infiltracja

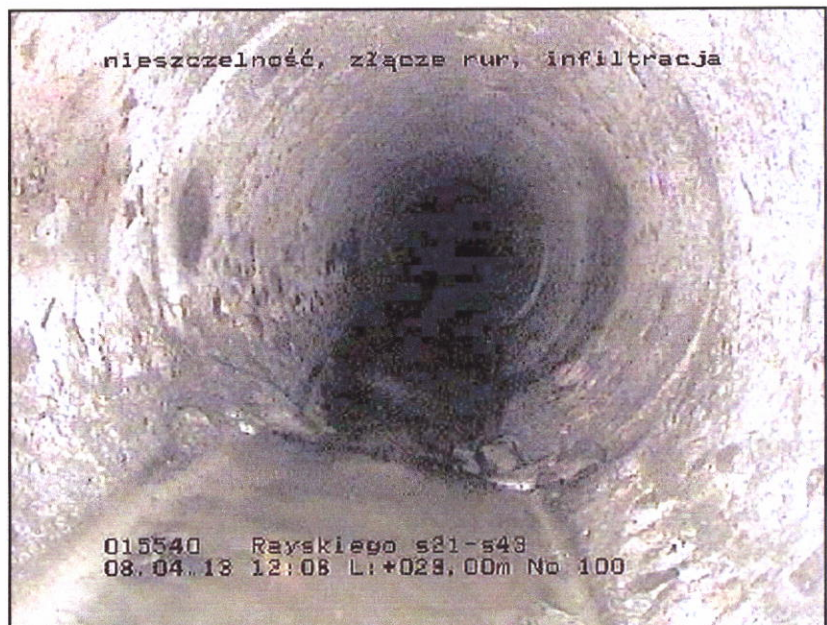
Foto nr 100

| 100 | 015538 | 29,00 | | UCE- | nieszczelność, złącze rur, infiltracja |

nieszczelność, złącze rur, infiltracja

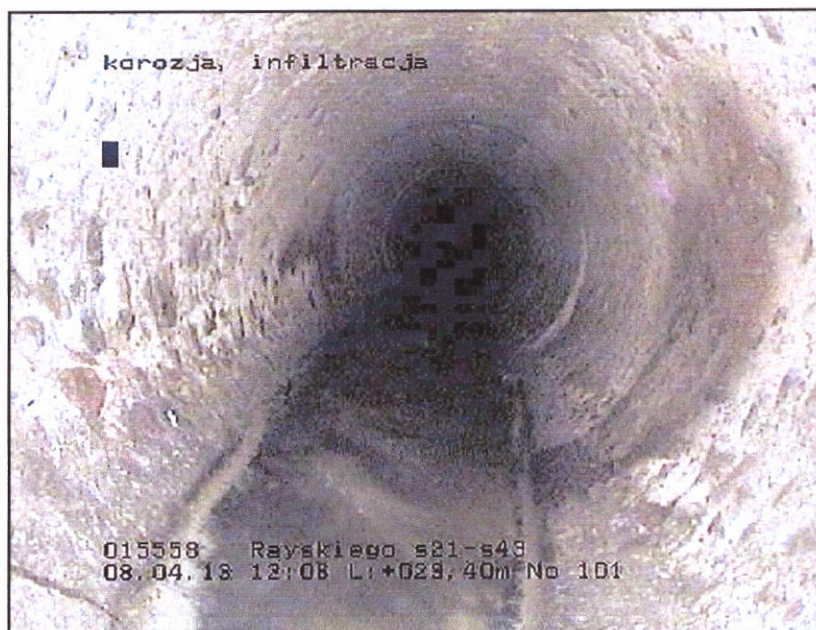
Foto nr 101

| 101 | 015555 | 29,40 | | C-E- | korozja, infiltracja |

korozja, infiltracja

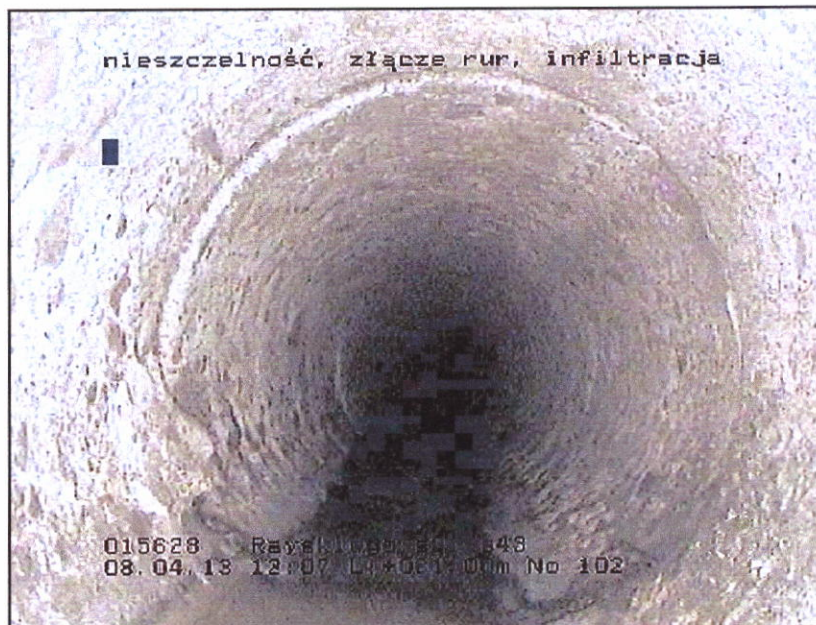
Foto nr 102

| 102 | 015626 | 31,00 | | UCE- | nieszczelność, złącze rur, infiltracja |

nieszczelność, złącze rur, infiltracja

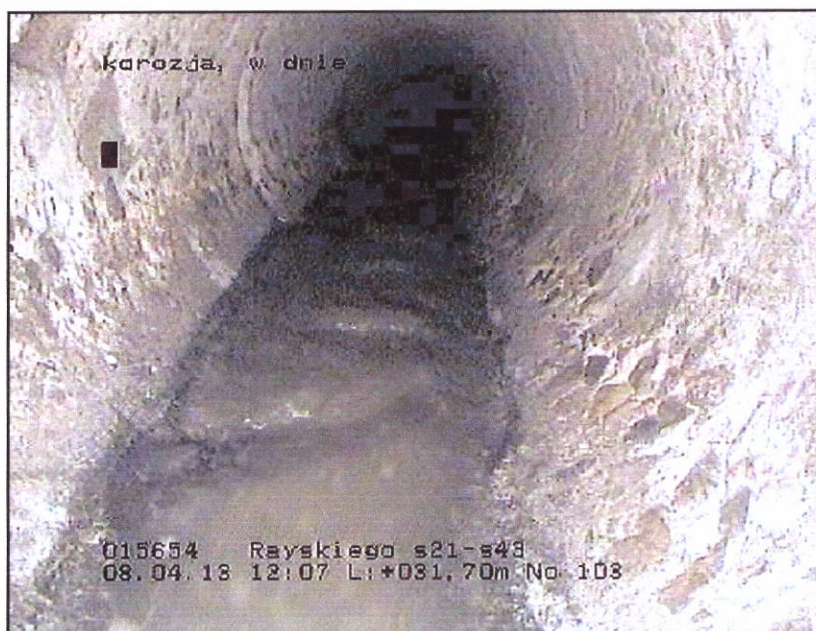
Foto nr 103

| 103 | 015652 | 31,70 | | C--U | korozja, w dnie |

korozja, w dnie

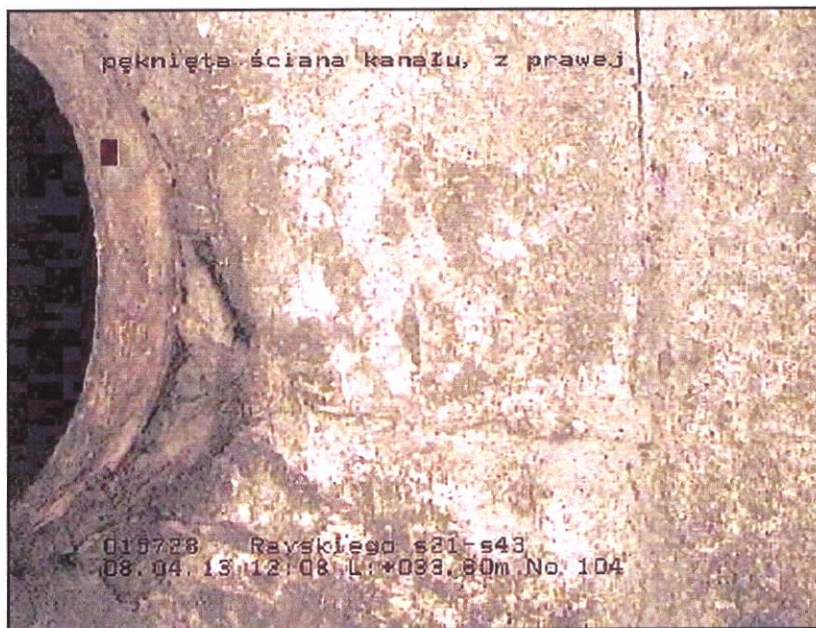
Foto nr 104

| 104 | 015725 | 33,60 | | BW-R | pęknięta ściana kanału, z prawej |

pęknięta ściana kanału, z prawej

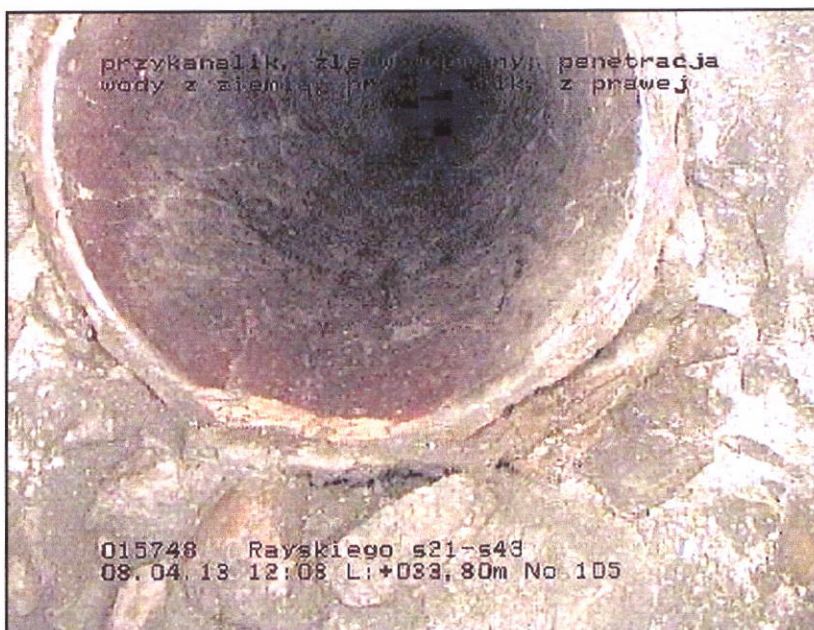
Foto nr 105

| 105 | 015746 | 33,80 | | SNMR | przykanalik, źle wbudowany; penetracja wody z ziemią, przykanalik, z prawej |

przykanalik, źle wbudowany;  
penetracja wody z ziemią,  
przykanalik, z prawej

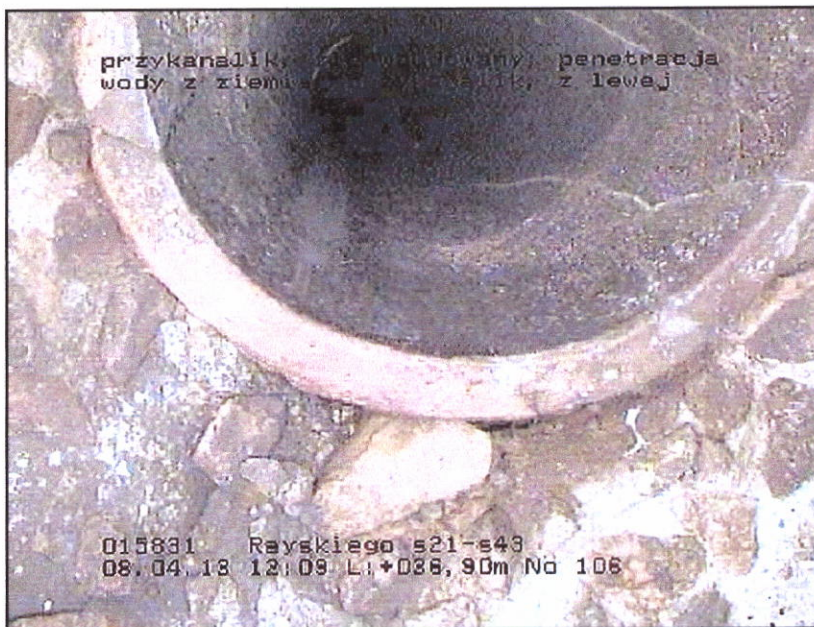
Foto nr 106

| 106 | 015829 | 36,90 | | SNML | przykanalik, źle wbudowany; penetracja wody z ziemią, przykanalik, z lewej |

przykanalik, źle wbudowany;  
penetracja wody z ziemią,  
przykanalik, z lewej

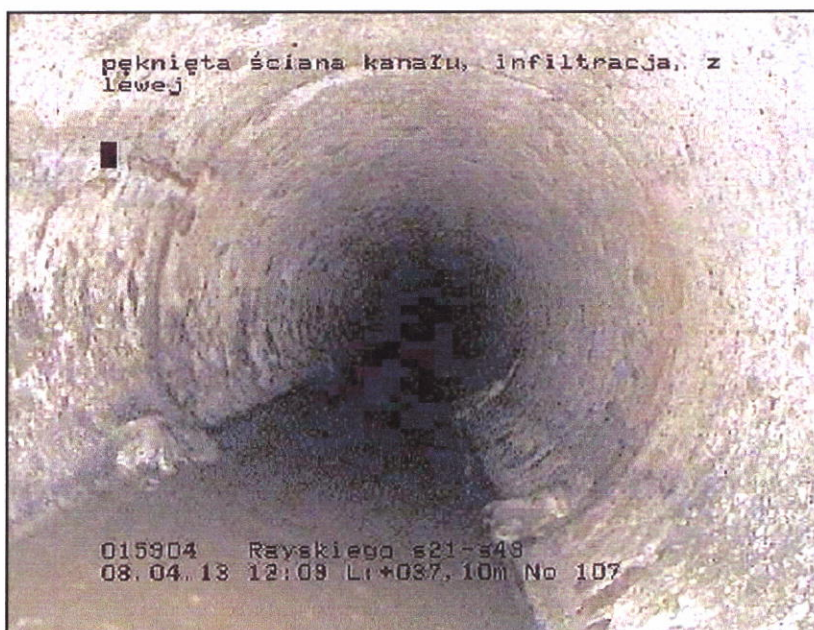
Foto nr 107

| 107 | 015902 | 37,10 | | BWEL | pęknięta ściana kanału, infiltracja, z lewej |

pęknięta ściana kanału, infiltracja, z  
lewej

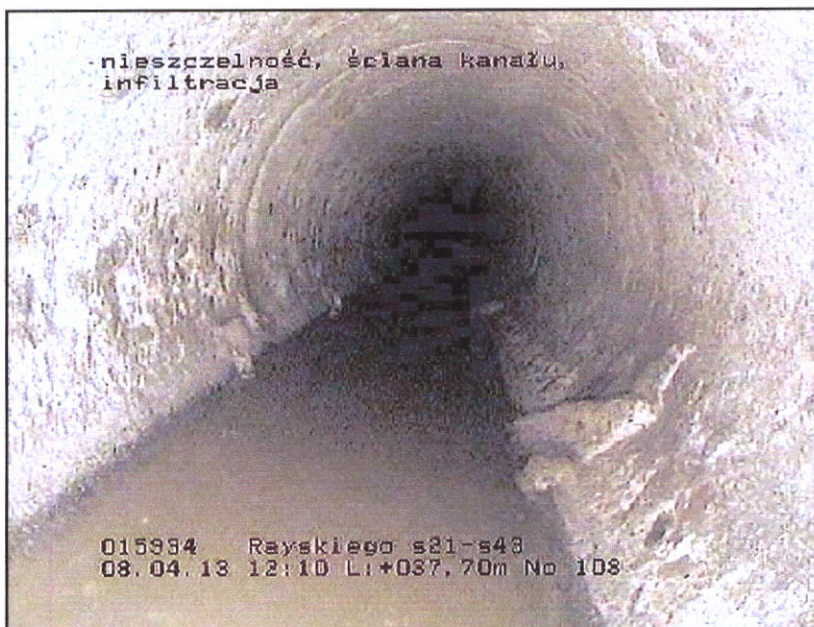
Foto nr 108

| 108 | 015932 | 37,70 | | UWE- | nieszczelność, ściana kanału, infiltracja |

nieszczelność, ściana kanału,  
infiltracja

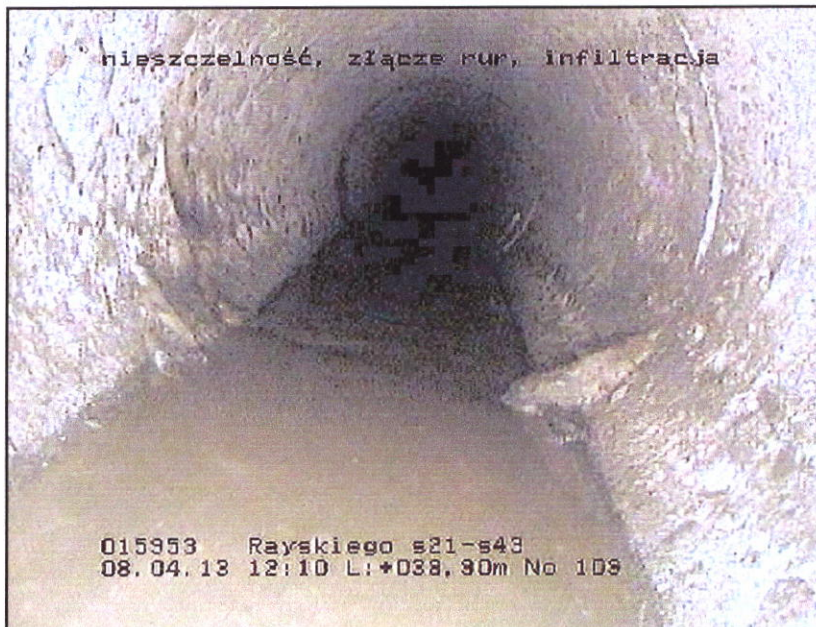
Foto nr 109

| Foto | Video | Odl./m | G | ATV | Tekst |
|---|---|---|---|---|---|
| 109 | 015951 | 38,90 | | UCE- | nieszczelność, złącze rur, infiltracja |

nieszczelność, złącze rur, infiltracja

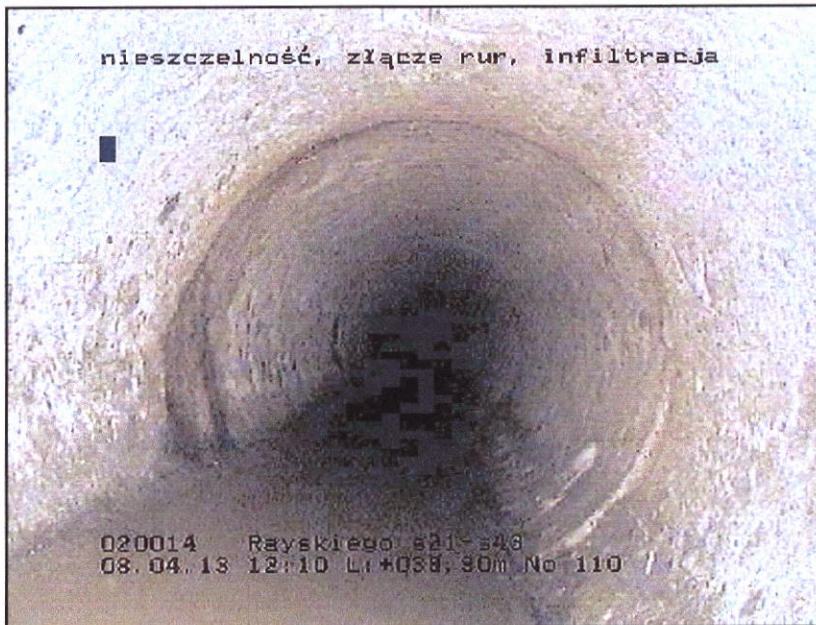
Foto nr 110

| Foto | Video | Odl./m | G | ATV | Tekst |
|---|---|---|---|---|---|
| 110 | 020012 | 39,90 | | UCE- | nieszczelność, złącze rur, infiltracja |

nieszczelność, złącze rur, infiltracja

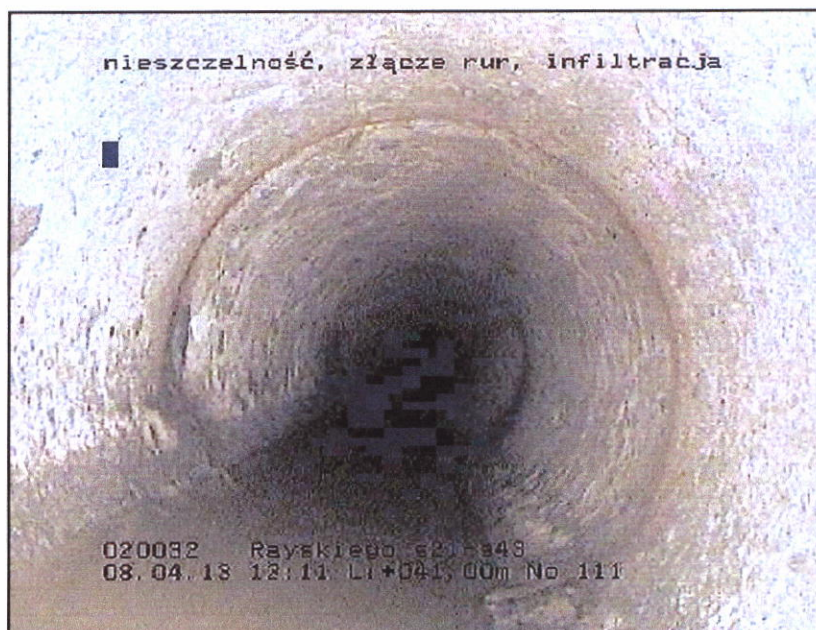
Foto nr 111

| Foto | Video | Odl./m | G | ATV | Tekst |
|---|---|---|---|---|---|
| 111 | 020031 | 41,00 | | UCE- | nieszczelność, złącze rur, infiltracja |

nieszczelność, złącze rur, infiltracja

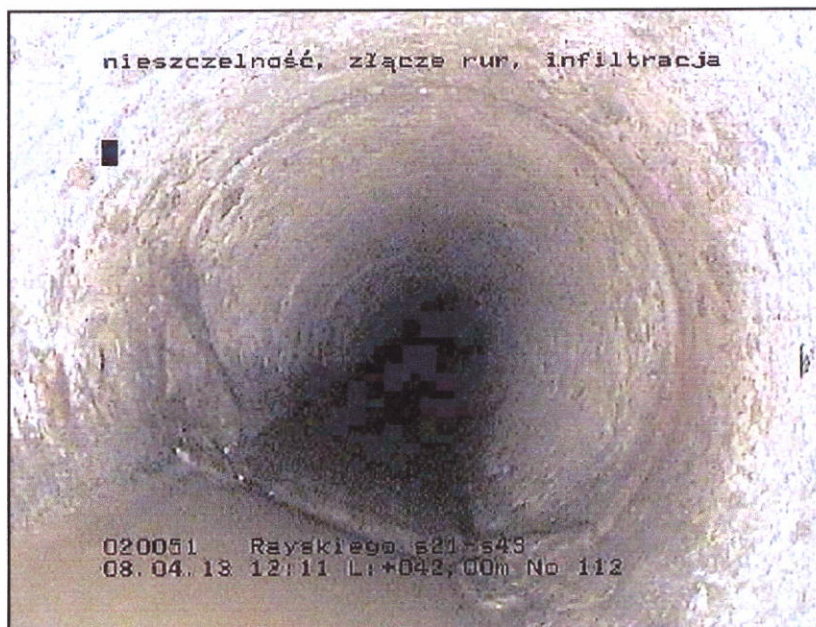
Foto nr 112

| Foto | Video | Odl./m | G | ATV | Tekst |
|---|---|---|---|---|---|
| 112 | 020049 | 42,00 | | UCE- | nieszczelność, złącze rur, infiltracja |

nieszczelność, złącze rur, infiltracja

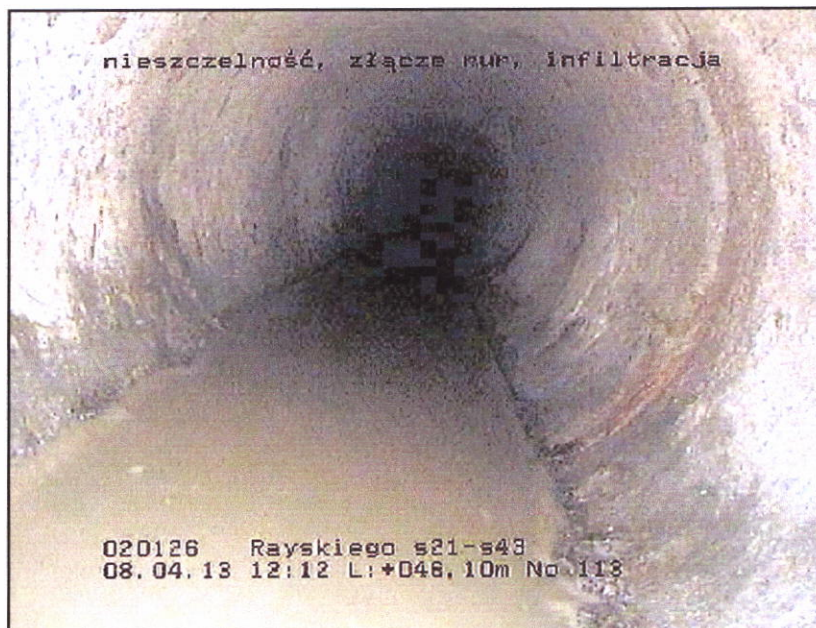
**Foto nr** 113**Video** 020124**Odległość /m** 46,10**ATV** UCE-

| Foto | Video | Odl./m | G | ATV | Tekst |
|---|---|---|---|---|---|
| 113 | 020124 | 46,10 | | UCE- | nieszczelność, złącze rur, infiltracja |

nieszczelność, złącze rur, infiltracja

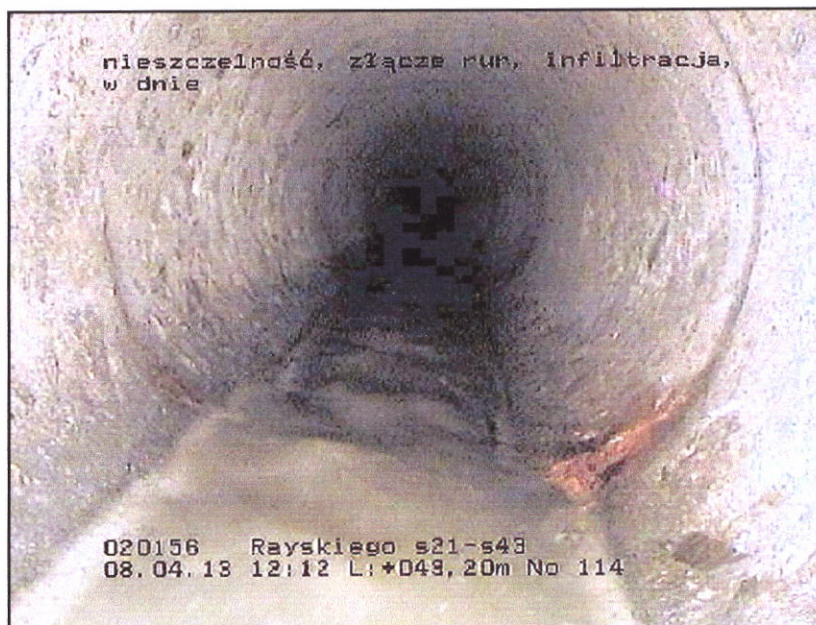
| Foto | Video | Odl./m | G | ATV | Tekst |
|---|---|---|---|---|---|
| 114 | 020154 | 49,20 | | UCEU | nieszczelność, złącze rur, infiltracja, w dniu |

nieszczelność, złącze rur, infiltracja,  
w dnie**Foto nr** 114**Video** 020154**Odległość /m** 49,20**ATV** UCEU

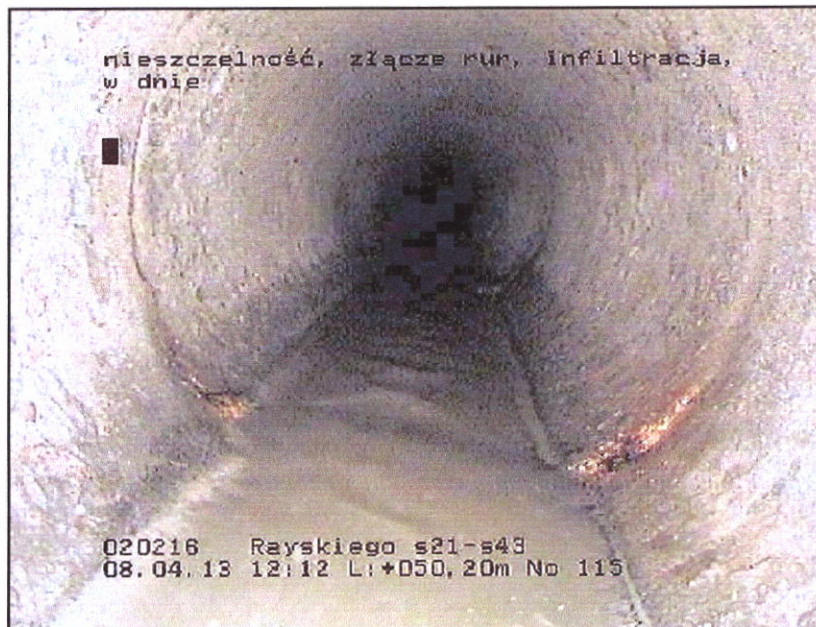
| Foto | Video | Odl./m | G | ATV | Tekst |
|---|---|---|---|---|---|
| 115 | 020214 | 50,20 | | UCEU | nieszczelność, złącze rur, infiltracja, w dniu |

nieszczelność, złącze rur, infiltracja,  
w dnie**Foto nr** 115**Video** 020214**Odległość /m** 50,20**ATV** UCEU

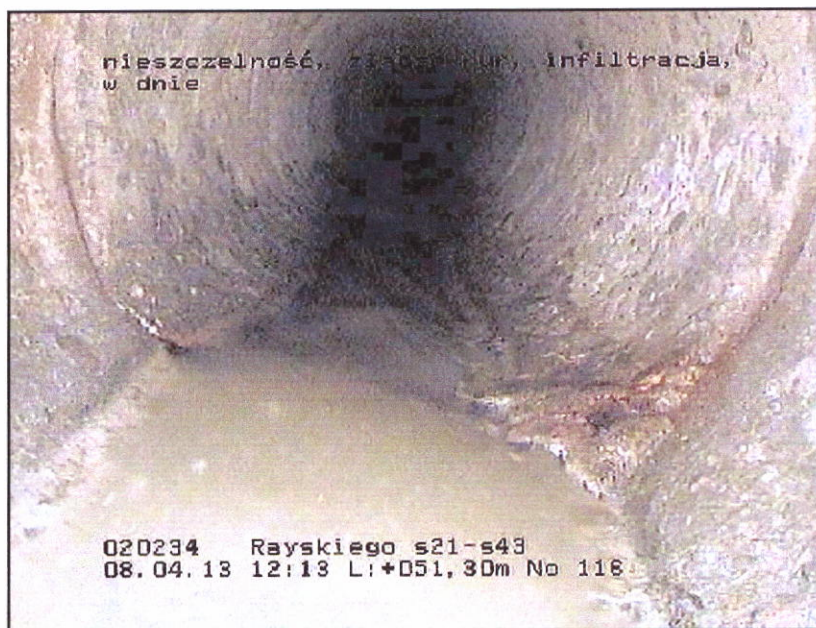
| Foto | Video | Odl./m | G | ATV | Tekst |
|---|---|---|---|---|---|
| 116 | 020232 | 51,30 | | UCEU | nieszczelność, złącze rur, infiltracja, w dniu |

nieszczelność, złącze rur, infiltracja,  
w dnie**Foto nr** 116**Video** 020232**Odległość /m** 51,30**ATV** UCEU

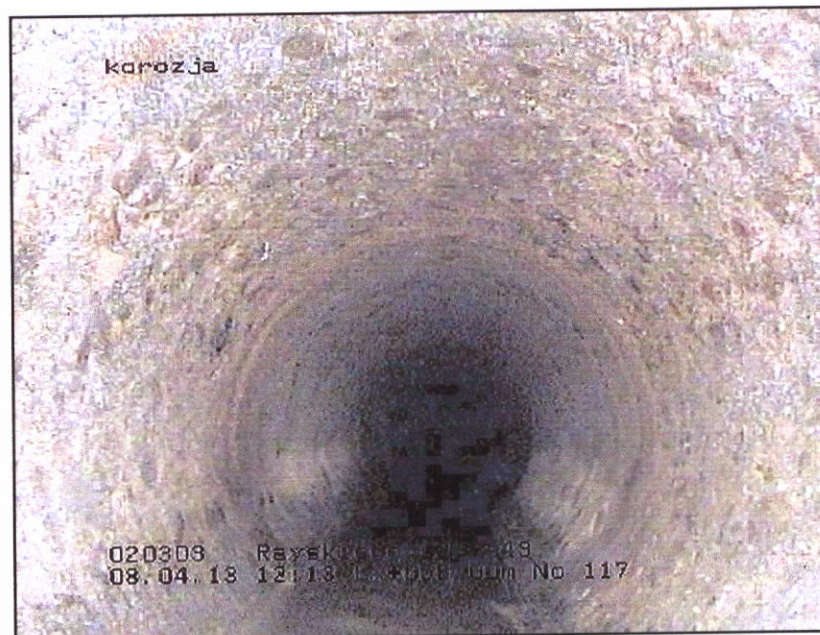
Foto nr 117

| Foto | Video | Odl./m | G | ATV | Tekst |
|---|---|---|---|---|---|
| 117 | 020302 | 56,00 | | C--- | korozja |

korozja

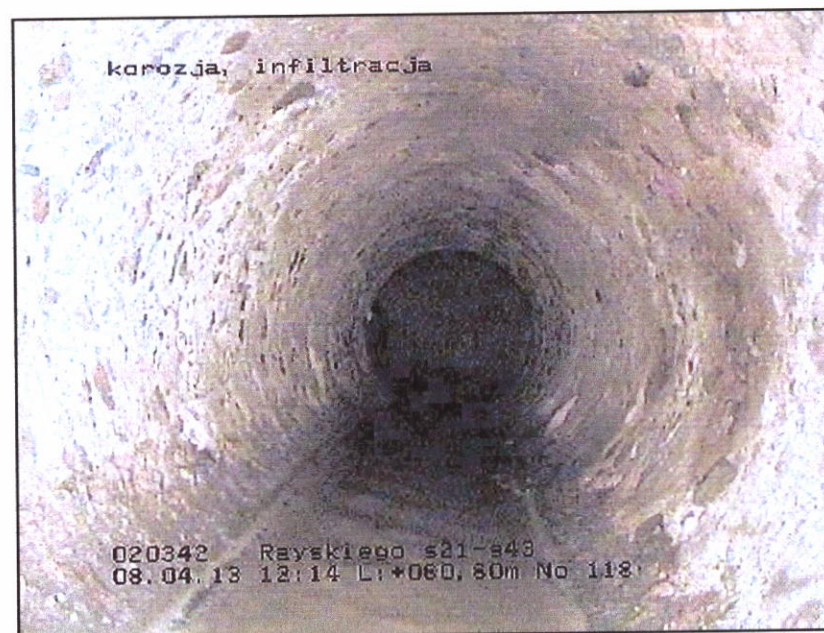
Foto nr 118

| Foto | Video | Odl./m | G | ATV | Tekst |
|---|---|---|---|---|---|
| 118 | 020339 | 60,60 | | C-E- | korozja, infiltracja |

korozja, infiltracja

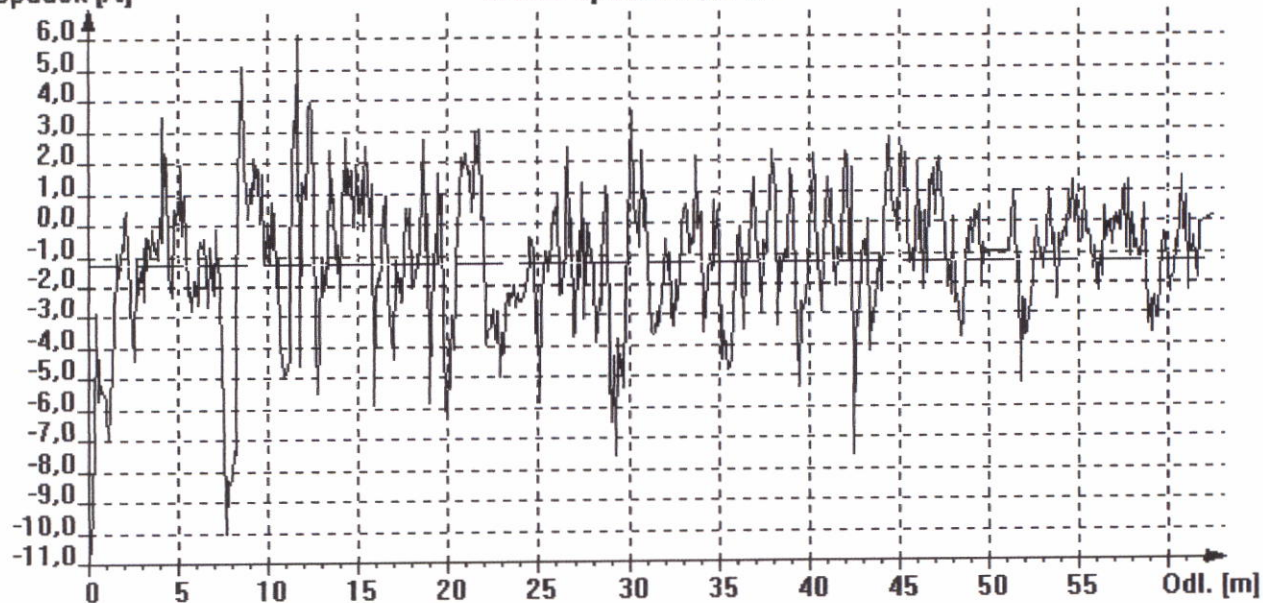
**Spadek [%]****Średni spadek: -1,31 %**
