PROJEKT CENTRALNEJ DYSPOZYTORNI SIECI WOD.-KAN.

EKSPERTYZA TECHNICZNA

SZCZECIN,  
09. 2015

Przedmiotem oceny technicznej są elementy konstrukcyjne budynku warsztatowo-biurowego przy ul. Golisza 10 w Szczecinie.

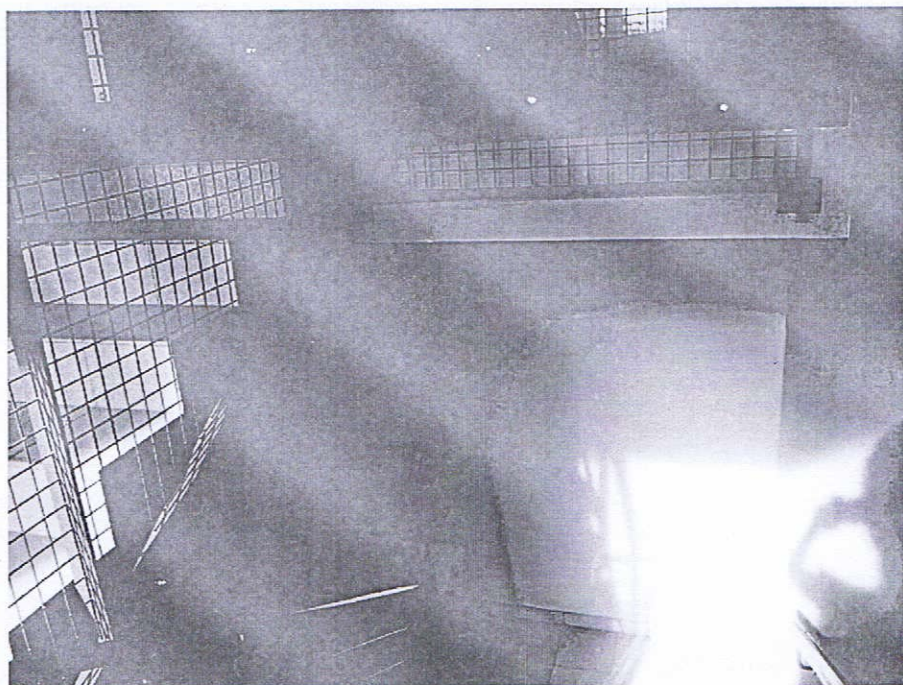
Zdjęcie nr 1. Widok na podest klatki schodowej

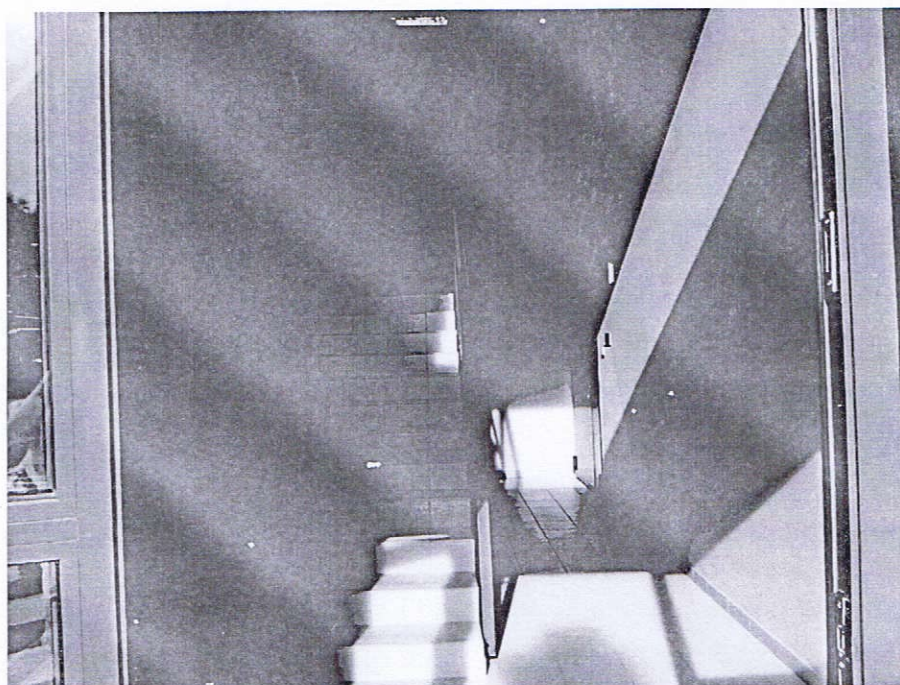
Zdjęcie nr 2. Widok spocznika klatki schodowej

- wykonać nową ścianę nośną w osi „C”
- wykonać bruzdę w istniejącej ścianie w osi „B” głębokości 10cm, na poziomie projektowanego stropu.
- w ścianie w osi „2”, na wysokości istniejącego spocznika klatki schodowej nawiercić otwory  $\varnothing 20$  co 30cm, głębokości 25cm i wkleić pręty #16 na zaprawę iniekcyjną
- wykonać szalunek pod projektowany element
- ułożyć zbrojenie, opierając je na ścianach istniejących oraz projektowanej ścianie.
- oczyścić powierzchnię szalunku z jakichkolwiek zanieczyszczeń/odpadów budowlanych
- zabetonować element C20/25 wraz z zawibrowaniem
- po pełnym związaniu betonu można zdemonstować szalunek.
