**ROBOTY BUDOWLNE POLEGAJĄCE NA PRZEBUDOWIE  
FRAGMENTU BUDYNKU WARSZTATOWO-BIUROWEGO  
ZWIĄZANEJ Z BUDOWĄ POMIESZCZEŃ POGOTOWIA  
WODNO-KANALIZACYJNEGO ZWIK WRAZ Z ZAPLECZEM**

**71-682 SZCZECIN, UL.GOLISZA 8, DZ.NR 8/18, OBRĘB: 3097**

**EKSPERTYZA TECHNICZNA**

**EKSPERTYZA  
KONSTRUKCYJNA**

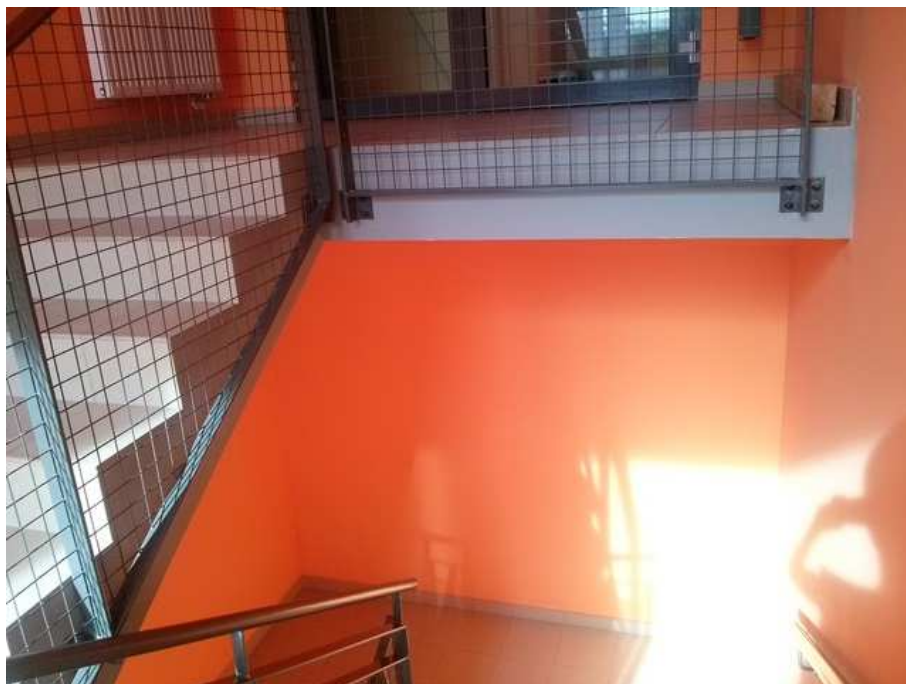
Zdjęcie nr 1. Widok na podest klatki schodowej

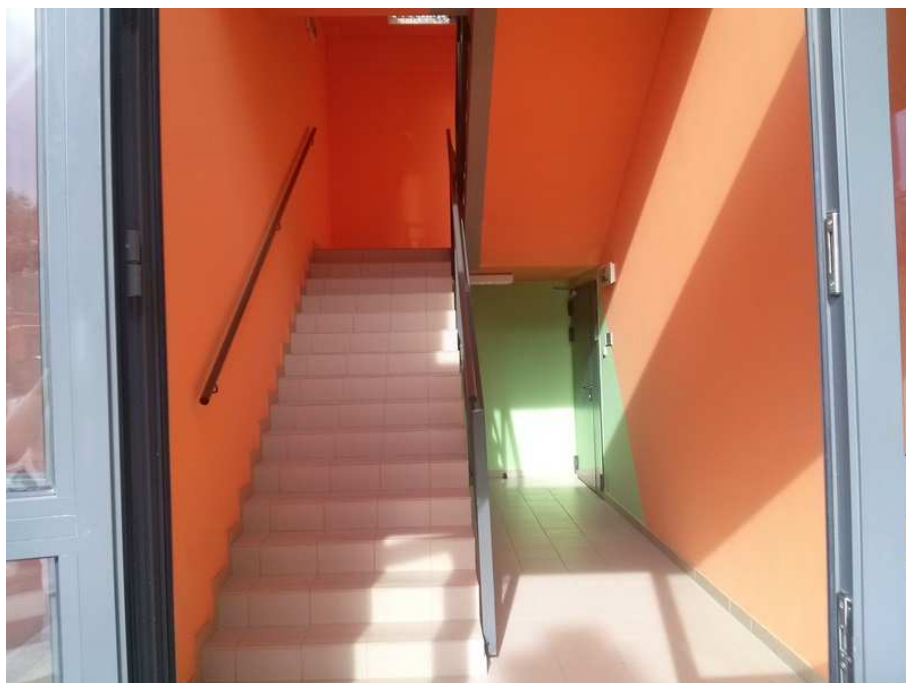
Zdjęcie nr 2. Widok spocznika klatki schodowej
