| <b>ZLECENIE</b> | Podgórna<br>Staromiejska |
| Ulica | <b>PODGÓRNA</b> |
| Data inspekcji | 16-01-2017 |

| Numer | 52769 |

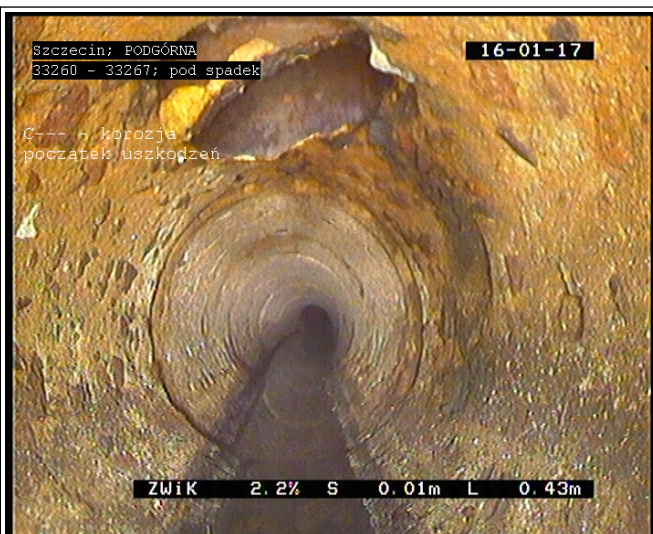
| L.p. | Dystans | ATV | Opis | Komentarz |
|---|---|---|---|---|
| 2 | 0.43 | C-- | korozja | początek uszkodzeń |

0.43 m - C--- - korozja  
początek uszkodzeń

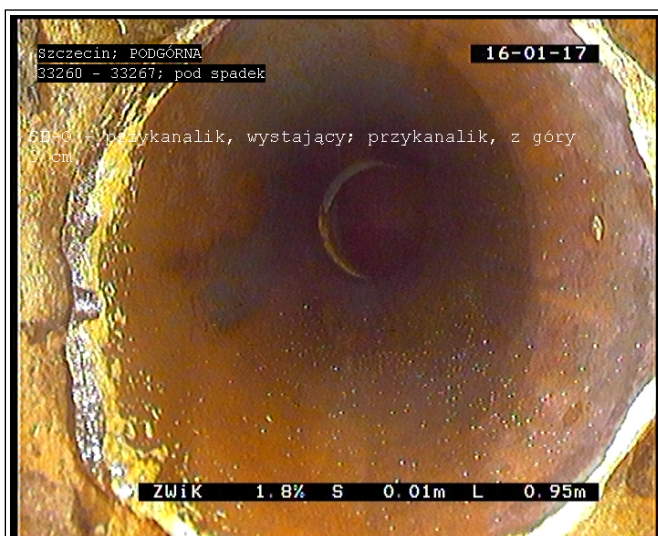
| L.p. | Dystans | ATV | Opis | Komentarz |
|---|---|---|---|---|
| 3 | 0.95 | SE-O | przykanalik, wystający; przykanalik, z góry | 3 cm |

0.95 m - SE-O - przykanalik, wystający; przykanalik, z góry  
3 cm

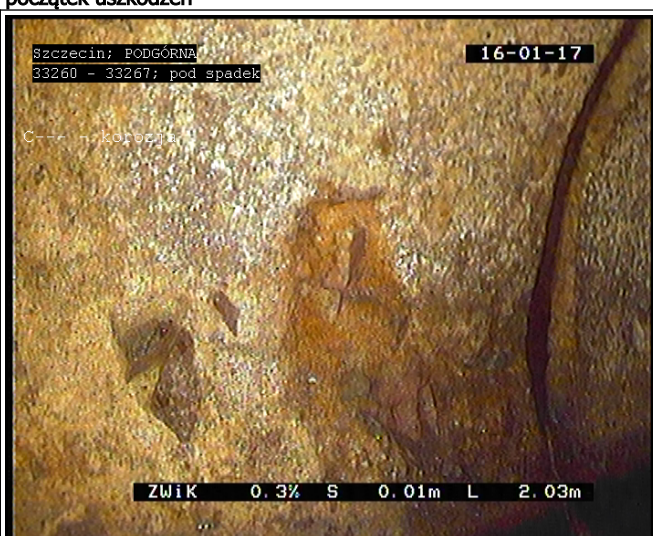
| L.p. | Dystans | ATV | Opis | Komentarz |
|---|---|---|---|---|
| 4 | 2.03 | C-- | korozja | |

2.03 m - C--- - korozja

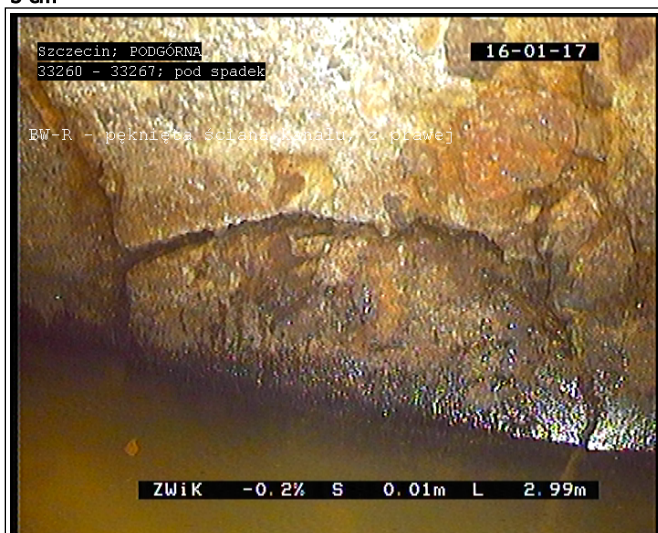
| L.p. | Dystans | ATV | Opis | Komentarz |
|---|---|---|---|---|
| 5 | 2.99 | BW-R | pęknięta ściana kanału, z prawej | |

2.99 m - BW-R - pęknięta ściana kanału, z prawej

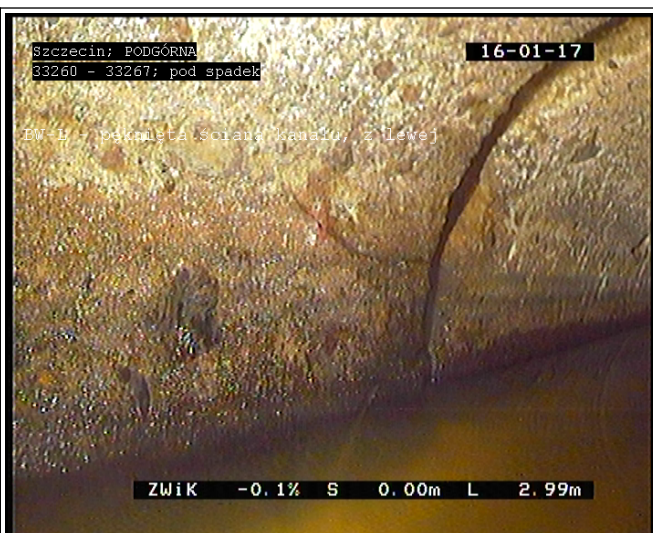
| L.p. | Dystans | ATV | Opis | Komentarz |
|---|---|---|---|---|
| 6 | 2.99 | BW-L | pęknięta ściana kanału, z lewej | |

2.99 m - BW-L - pęknięta ściana kanału, z lewej

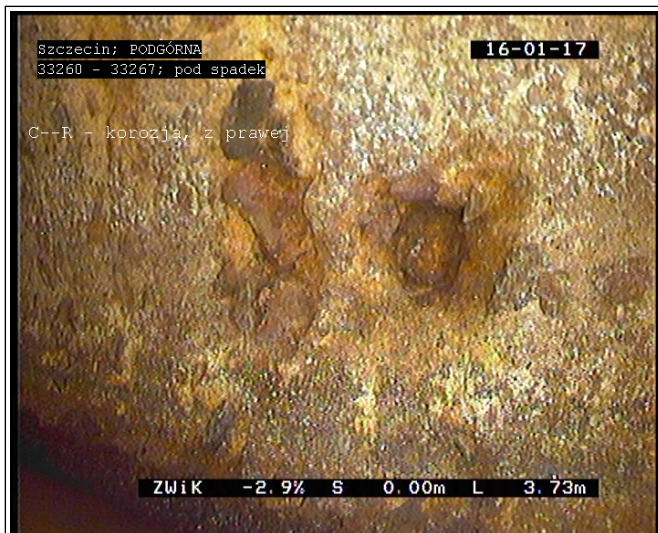
| L.p. | Dystans | ATV | Opis | Komentarz |
|---|---|---|---|---|
| 7 | 3.72 | C-R | korozja, z prawej | |

3.72 m - C--R - korozja, z prawej

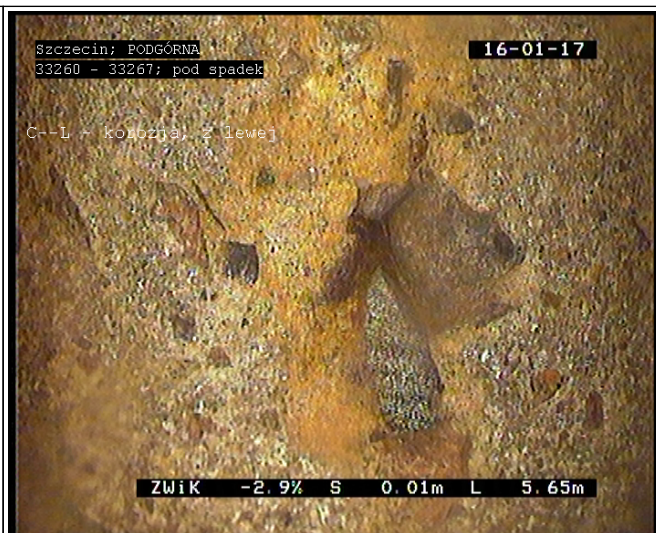
| L.p. | Dystans | ATV | Opis | Komentarz |
|---|---|---|---|---|
| 8 | 5.65 | C-L | korozja, z lewej | |

5.65 m - C--L - korozja, z lewej

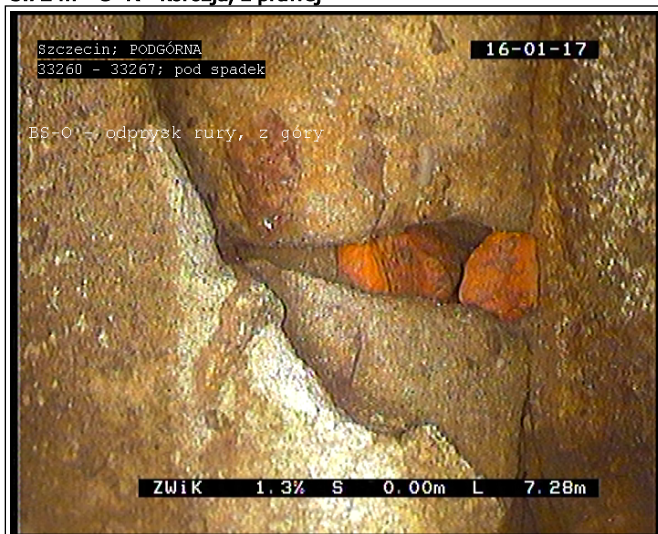
| L.p. | Dystans | ATV | Opis | Komentarz |
|---|---|---|---|---|
| 9 | 7.28 | BS-O | odprysk rury, z góry | |

7.28 m - BS-O - odpływ rury, z góry

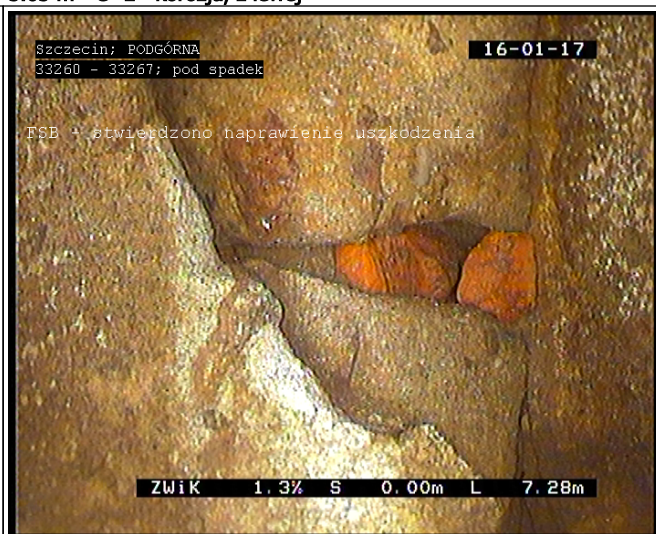
| L.p. | Dystans | ATV | Opis | Komentarz |
|---|---|---|---|---|
| 10 | 7.28 | FSB | stwierdzono naprawienie uszkodzenia | |

7.28 m - FSB - stwierdzono naprawienie uszkodzenia

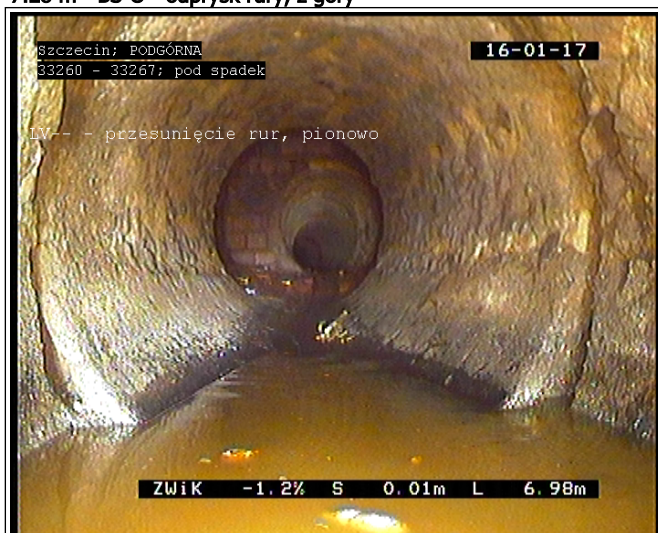
| L.p. | Dystans | ATV | Opis | Komentarz |
|---|---|---|---|---|
| 11 | 6.98 | LV-- | przesunięcie rur, pionowo | |

6.98 m - LV-- - przesunięcie rur, pionowo

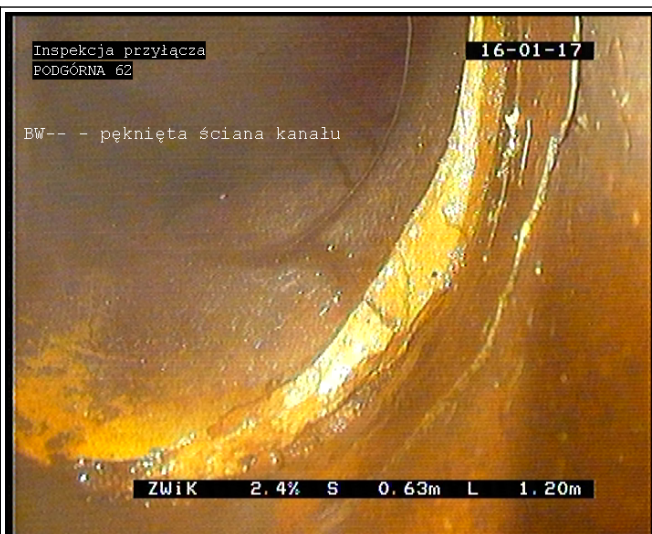
| Dystans | Grupa uszkodzeń | Uszkodzenie | Kierunek | Komentarz | P/K |
|---|---|---|---|---|---|
| 0.63 | J | BW-- pęknięta ściana kanału | | | |

0.63 m - BW-- - pęknięta ściana kanału

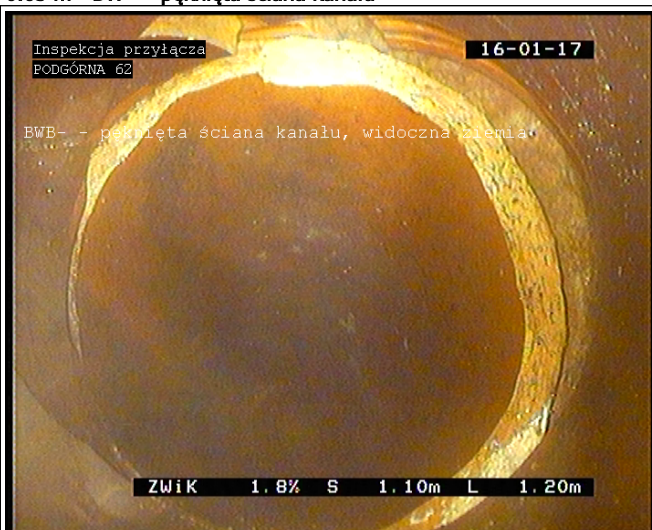
| Dystans | Grupa uszkodzeń | Uszkodzenie | Kierunek | Komentarz | P/K |
|---|---|---|---|---|---|
| 1.10 | J | BWB- pęknięta ściana kanału,<br>widoczna ziemia | | | |

1.10 m - BWB- - pęknięta ściana kanału, widoczna ziemia

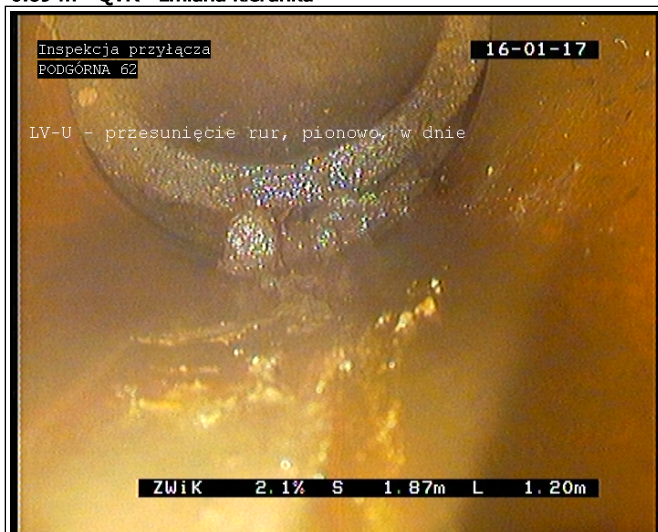
| Dystans | Grupa uszkodzeń | Uszkodzenie | Kierunek | Komentarz | P/K |
|---|---|---|---|---|---|
| 1.87 | J | LV-U przesunięcie rur, pionowo, w<br>dnie | | | |

1.87 m - LV-U - przesunięcie rur, pionowo, w dnie

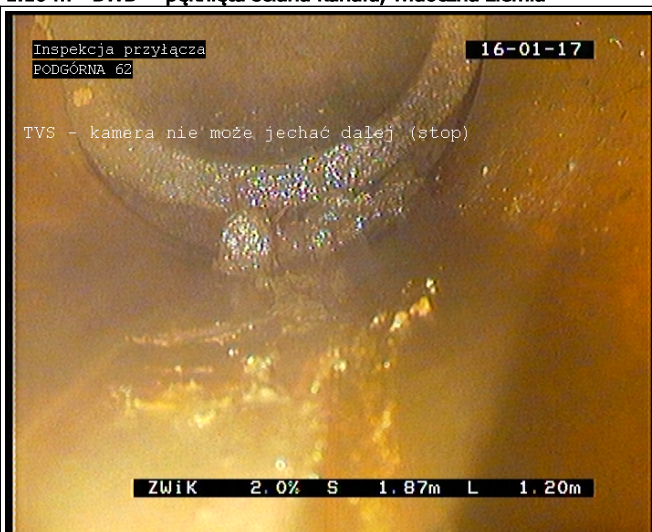
| Dystans | Grupa uszkodzeń | Uszkodzenie | Kierunek | Komentarz | P/K |
|---|---|---|---|---|---|
| 1.87 | N | TVS kamera nie może jechać dalej<br>(stop) | | | |

1.87 m - TVS - kamera nie może jechać dalej (stop)
