| ZLECENIE | Podgórna<br>Staromiejska | ODCINEK | | STUDNIA | początkowa | końcowa |
| Miejscowość | Szczecin | Numer | 52768 | Numer | 33266 | 33267 |
| Ulica | <b>PODGÓRNA</b> | Rodzaj kanału | Ogólnospławna | Rzędna góry | | |
| Data inspekcji | 18-01-2017 | Materiał | Beton | Rzędna dna | | |

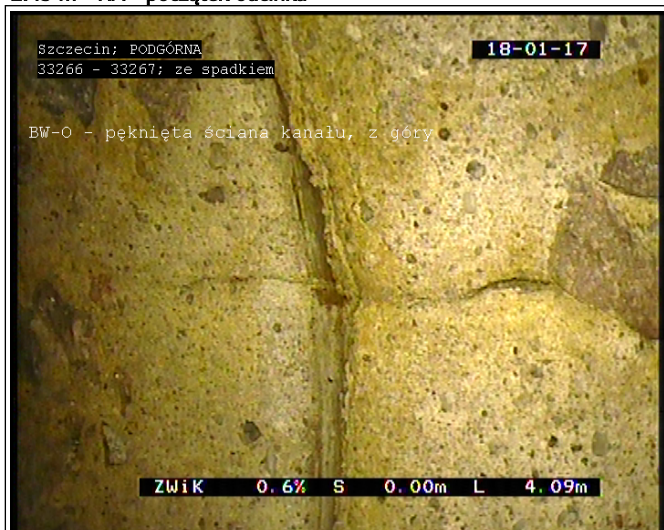
| L.p. | Dystans | ATV | Opis | Komentarz |
|---|---|---|---|---|
| 4 | 4.09 | <b>BW-O</b> | pęknięta ściana kanału, z góry | |

4.09 m - BW-O - pęknięta ściana kanału, z góry

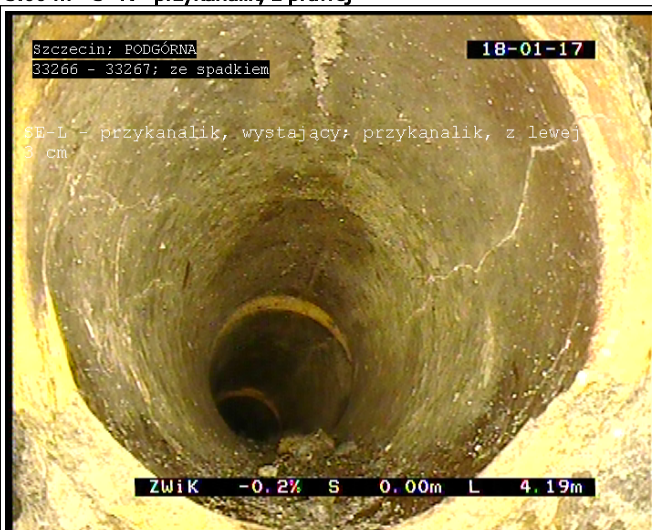
| L.p. | Dystans | ATV | Opis | Komentarz |
|---|---|---|---|---|
| 5 | 4.19 | <b>SE-L</b> | przykanalik, wystający; przykanalik, z lewej | 3 cm |

4.19 m - SE-L - przykanalik, wystający; przykanalik, z lewej 3 cm

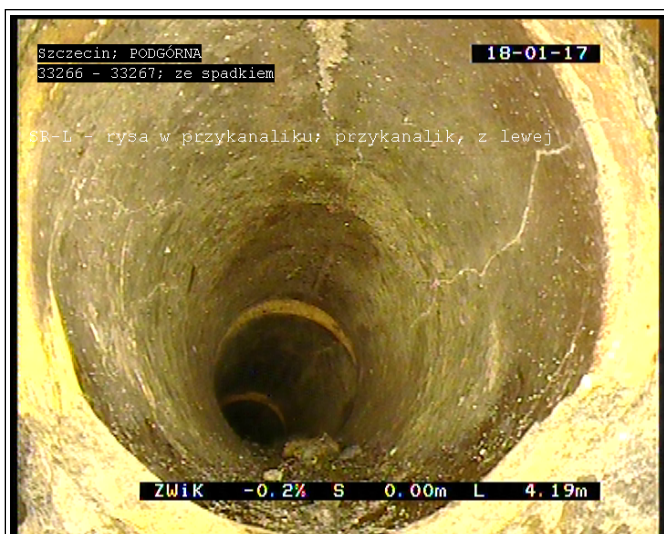
| L.p. | Dystans | ATV | Opis | Komentarz |
|---|---|---|---|---|
| 6 | 4.19 | <b>SR-L</b> | rysa w przykanaliku; przykanalik, z lewej | |

4.19 m - SR-L - rysa w przykanaliku; przykanalik, z lewej

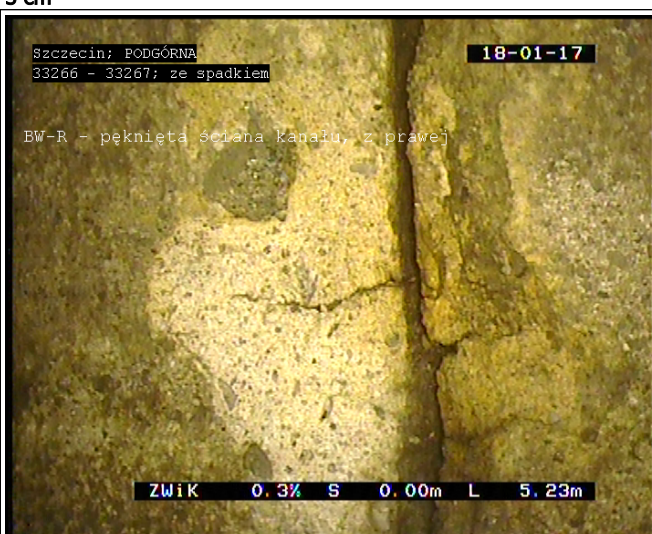
| L.p. | Dystans | ATV | Opis | Komentarz |
|---|---|---|---|---|
| 7 | 5.23 | <b>BW-R</b> | pęknięta ściana kanału, z prawej | |

5.23 m - BW-R - pęknięta ściana kanału, z prawej

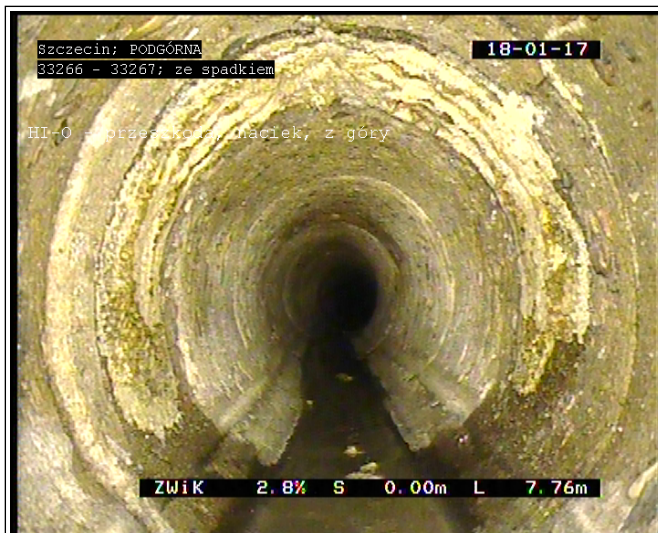
| L.p. | Dystans | ATV | Opis | Komentarz |
|---|---|---|---|---|
| 8 | 7.76 | <b>HI-O</b> | przeszkoda, naciek, z góry | |

7.76 m - HI-O - przeszkoda, naciek, z góry

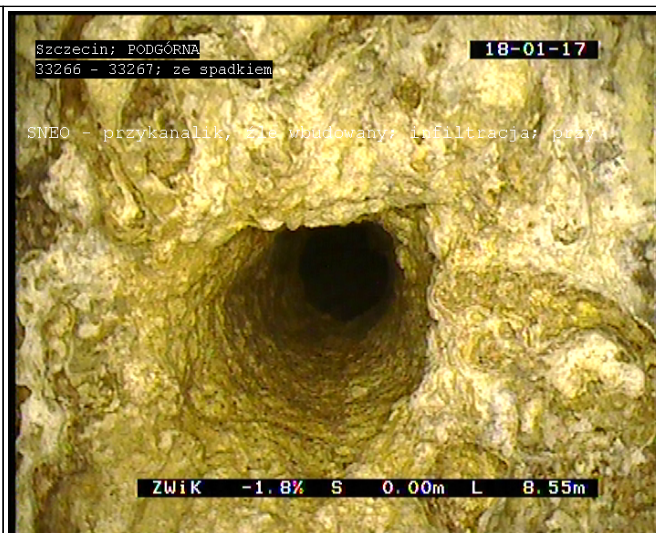
| L.p. | Dystans | ATV | Opis | Komentarz |
|---|---|---|---|---|
| 9 | 8.53 | <b>SNEO</b> | przykanalik, źle wbudowany; infiltracja; przykanalik, z góry | |

8.53 m - SNEO - przykanalik, źle wbudowany; infiltracja; przykanalik, z góry

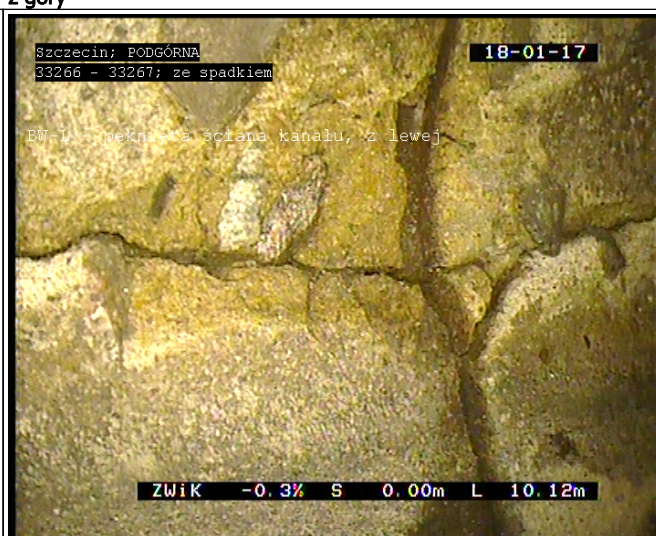
| L.p. | Dystans | ATV | Opis | Komentarz |
|---|---|---|---|---|
| 11 | 10.12 | <b>BW-L</b> | pęknięta ściana kanału, z lewej | |

10.12 m - BW-L - pęknięta ściana kanału, z lewej

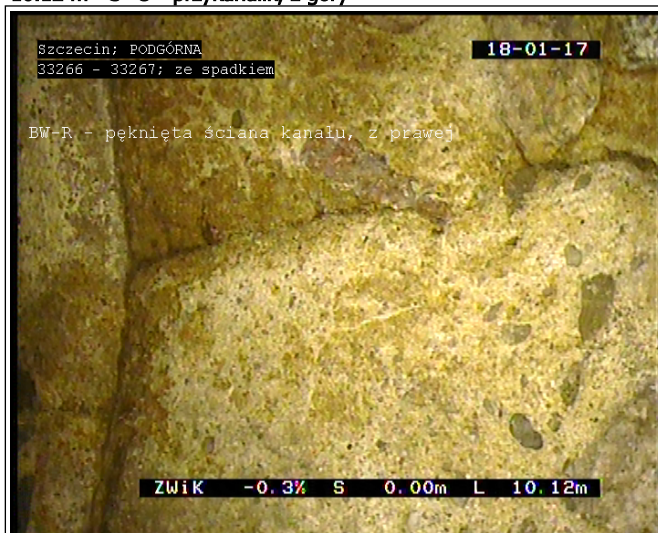
| L.p. | Dystans | ATV | Opis | Komentarz |
|---|---|---|---|---|
| 12 | 10.12 | <b>BW-R</b> | pęknięta ściana kanału, z prawej | |

10.12 m - BW-R - pęknięta ściana kanału, z prawej

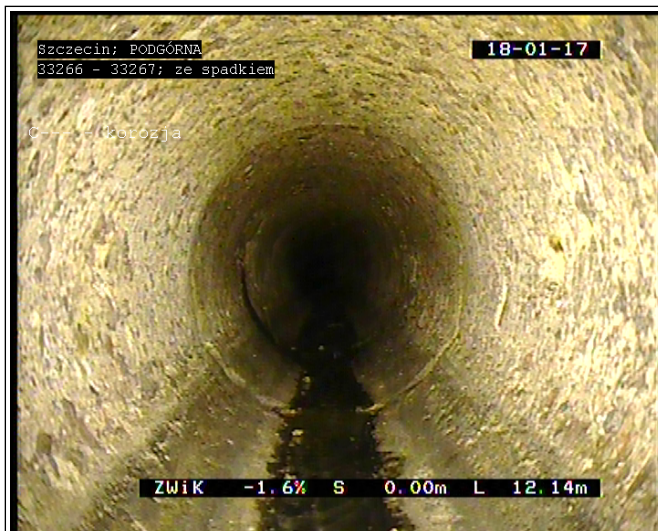
| 14 | 12.14 | C--- | korozja |

12.14 m - C--- - korozja

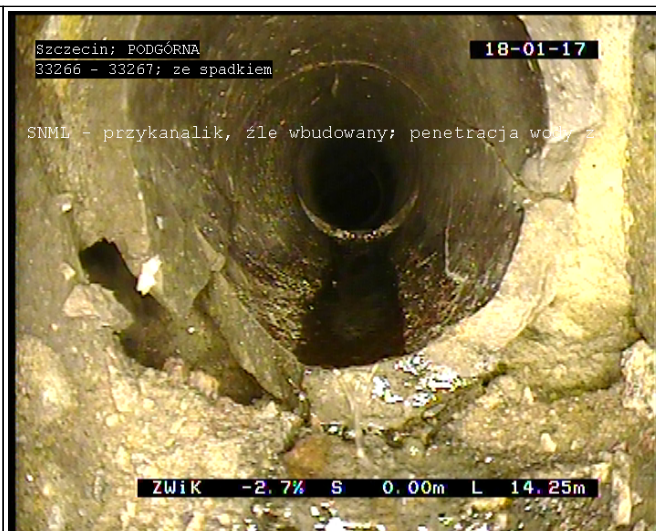
| 15 | 14.25 | SNML | przykanalik, źle wbudowany; penetracja wody z ziemią, przykanalik, z lewej |

14.25 m - SNML - przykanalik, źle wbudowany; penetracja wody z ziemią, przykanalik, z lewej

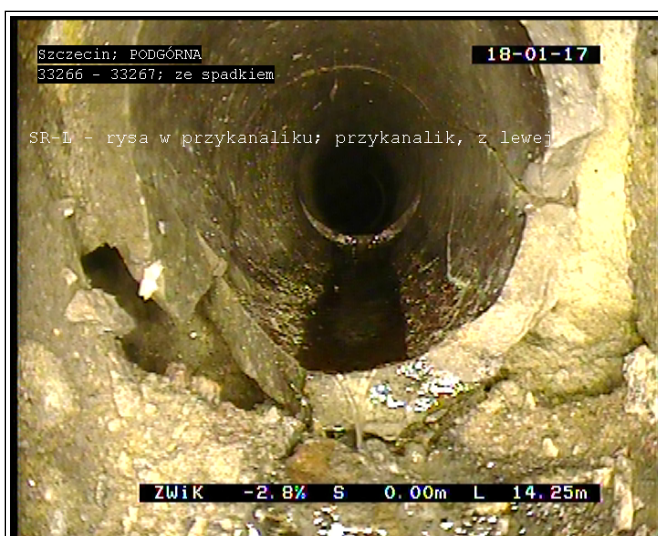
| 16 | 14.25 | SR-L | rysa w przykanaliku; przykanalik, z lewej |

14.25 m - SR-L - rysa w przykanaliku; przykanalik, z lewej

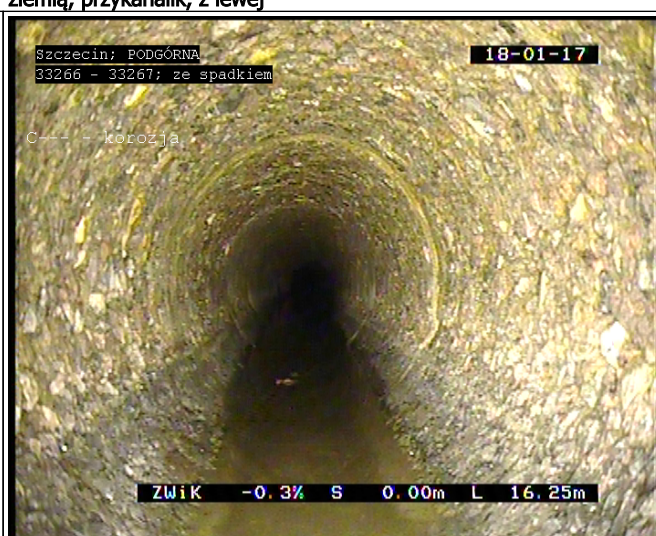
| 17 | 16.24 | C--- | korozja |

16.24 m - C--- - korozja

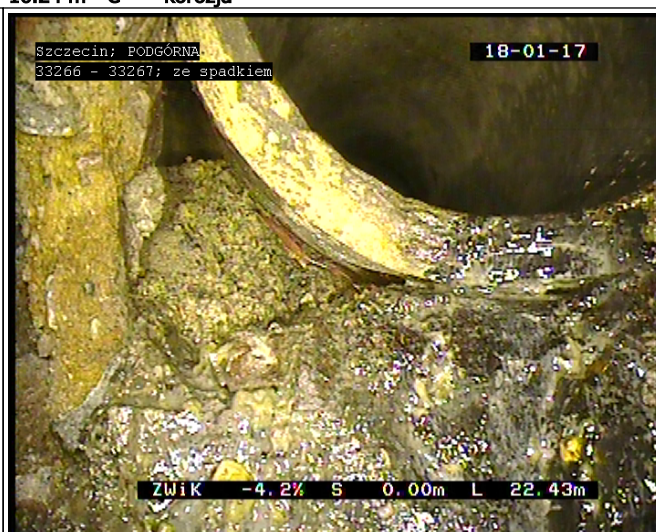
| 19 | 22.42 | UABL | nieszczelność, włączenie rury, widoczna ziemia, z lewej |

22.42 m - UABL - nieszczelność, włączenie rury, widoczna ziemia, z lewej

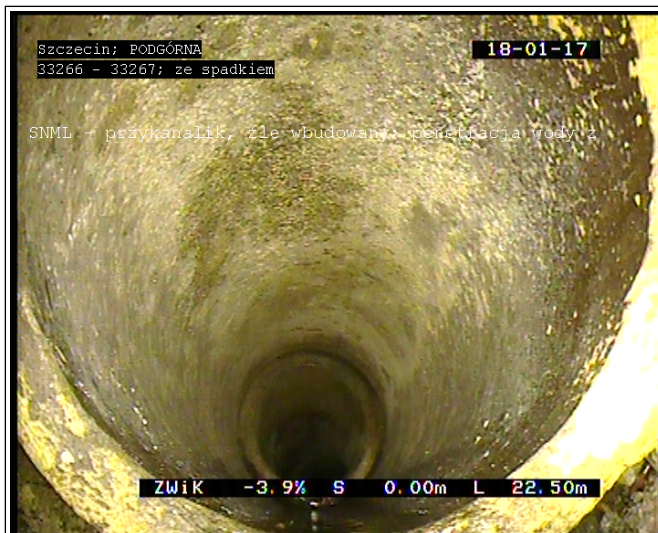
| 20 | 22.49 | SNML | przykanalik, źle wbudowany; penetracja wody z ziemią, przykanalik, z lewej |

22.49 m - SNML - przykanalik, źle wbudowany; penetracja wody z ziemią, przykanalik, z lewej

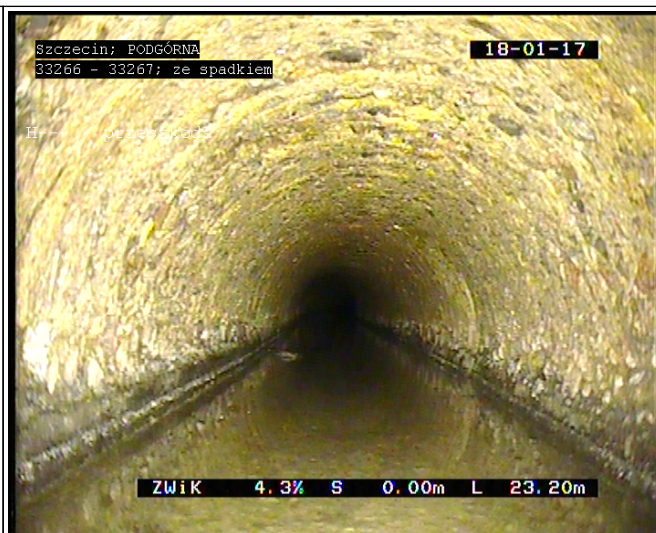
| 21 | 23.20 | H--- | przeszkoda |

23.20 m - H--- - przeszkoda

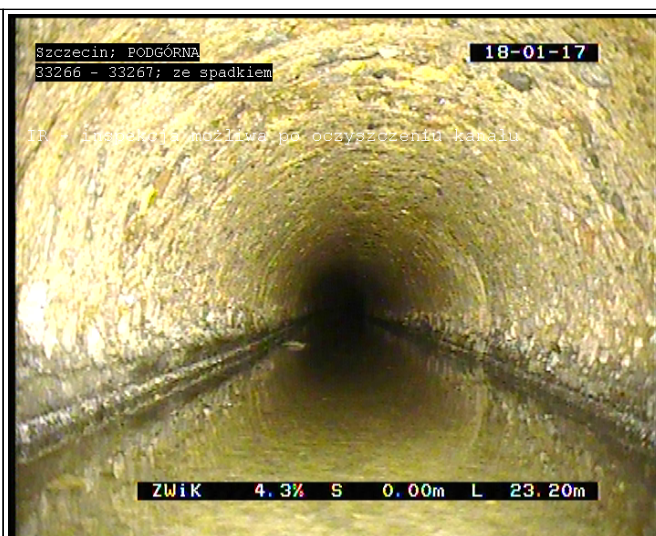
| 23 | 23.20 | IR | inspekcja możliwa po oczyszczeniu kanału |

23.20 m - IR - inspekcja możliwa po oczyszczeniu kanału

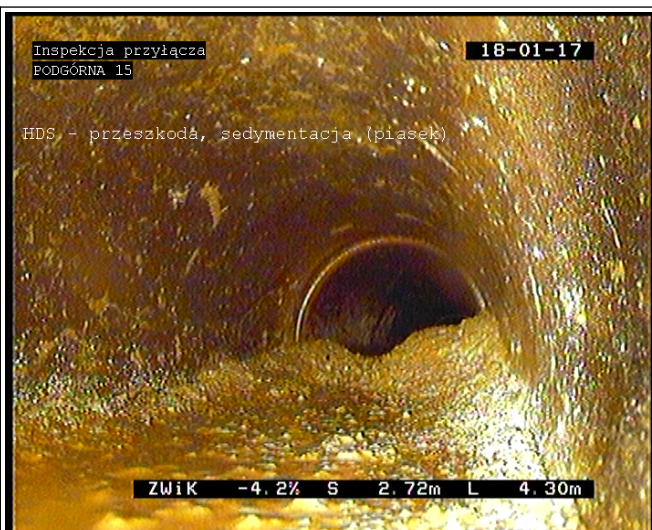
| Dystans | Grupa uszkodzeń | Uszkodzenie | Kierunek | Komentarz | P/K |
|---|---|---|---|---|---|
| 2.72 | J | HDS przeszkoda, sedimentacja (piasek) | | | |

2.72 m - HDS - przeszkoda, sedimentacja (piasek)

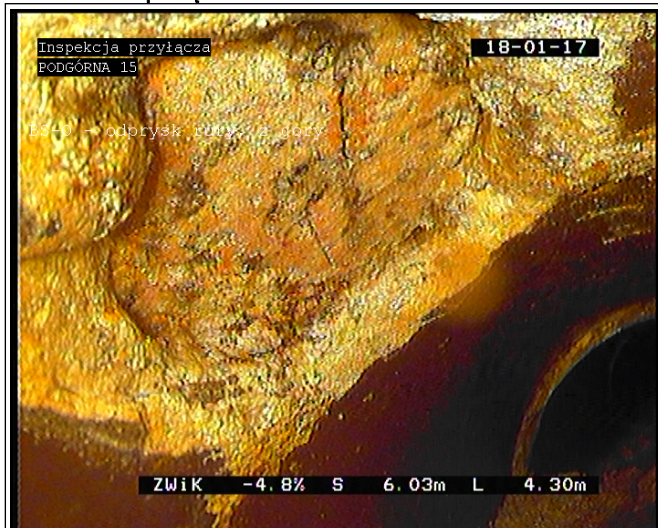
| Dystans | Grupa uszkodzeń | Uszkodzenie | Kierunek | Komentarz | P/K |
|---|---|---|---|---|---|
| 6.03 | J | BS-O odprysk rury, z góry | | | |

6.03 m - BS-O - odprysk rury, z góry

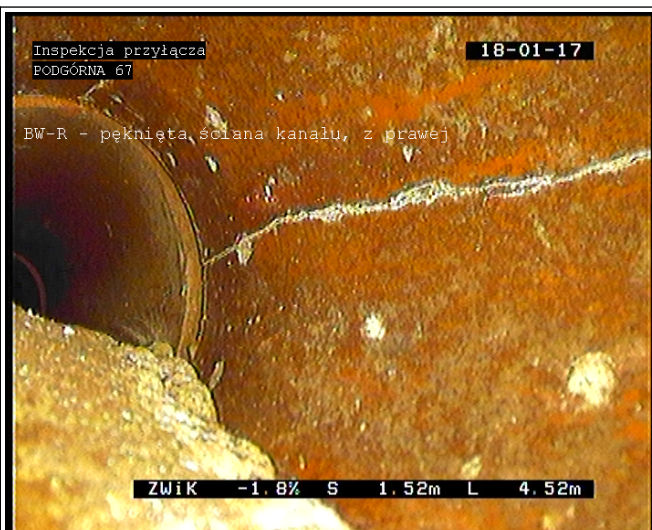
| Dystans | Grupa uszkodzeń | Uszkodzenie | Kierunek | Komentarz | P/K |
|---|---|---|---|---|---|
| 1.52 | J | BW-R pęknięta ściana kanału, z prawej | | | |

1.52 m - BW-R - pęknięta ściana kanału, z prawej

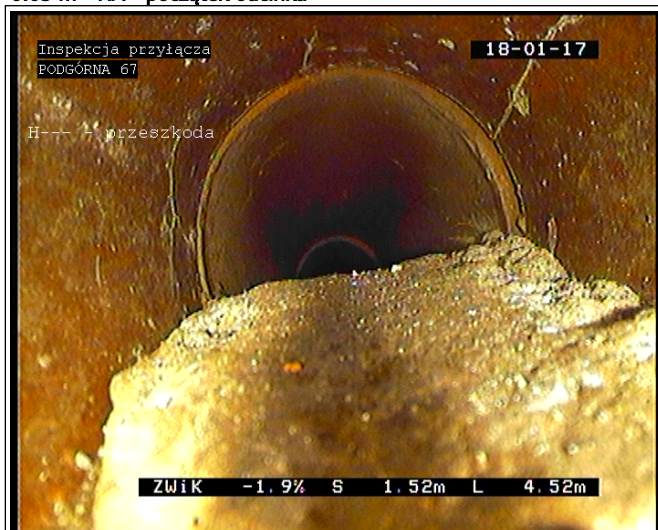
| Dystans | Grupa uszkodzeń | Uszkodzenie | Kierunek | Komentarz | P/K |
|---|---|---|---|---|---|
| 1.52 | J | H--- przeszkoda | | | |

1.52 m - H--- - przeszkoda

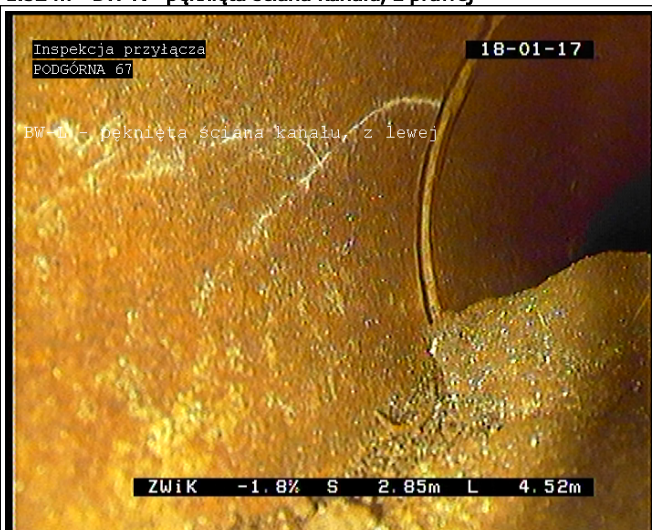
| Dystans | Grupa uszkodzeń | Uszkodzenie | Kierunek | Komentarz | P/K |
|---|---|---|---|---|---|
| 2.85 | J | BW-L pęknięta ściana kanału, z lewej | | | |

2.85 m - BW-L - pęknięta ściana kanału, z lewej

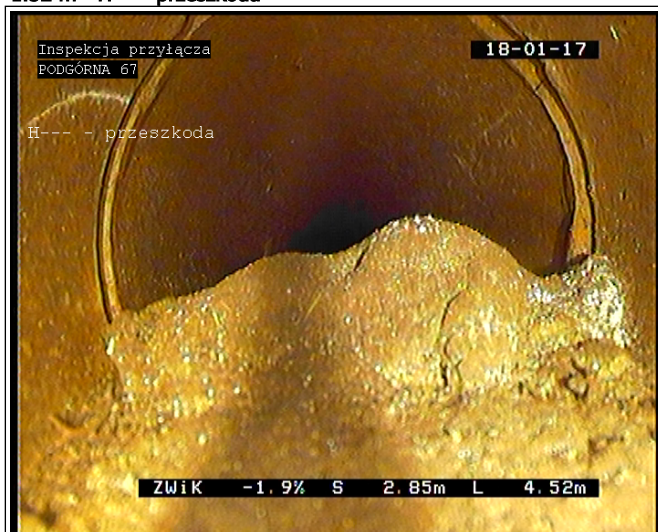
| Dystans | Grupa uszkodzeń | Uszkodzenie | Kierunek | Komentarz | P/K |
|---|---|---|---|---|---|
| 2.85 | J | H--- przeszkoda | | | |

2.85 m - H--- - przeszkoda

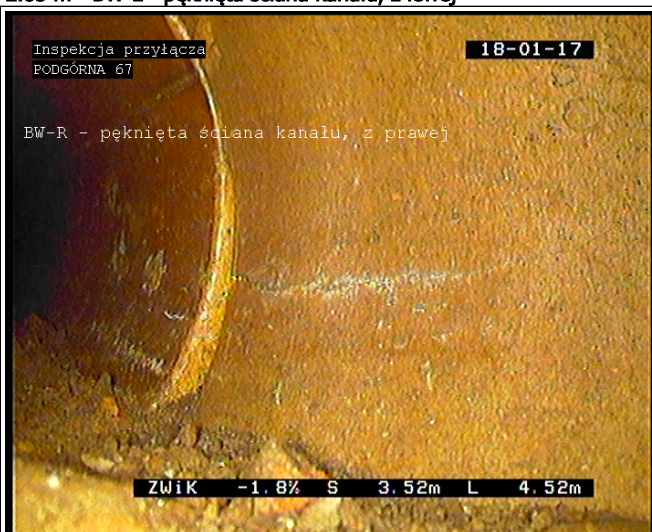
| Dystans | Grupa uszkodzeń | Uszkodzenie | Kierunek | Komentarz | P/K |
|---|---|---|---|---|---|
| 3.52 | J | BW-R pęknięta ściana kanału, z prawej | | | |

3.52 m - BW-R - pęknięta ściana kanału, z prawej

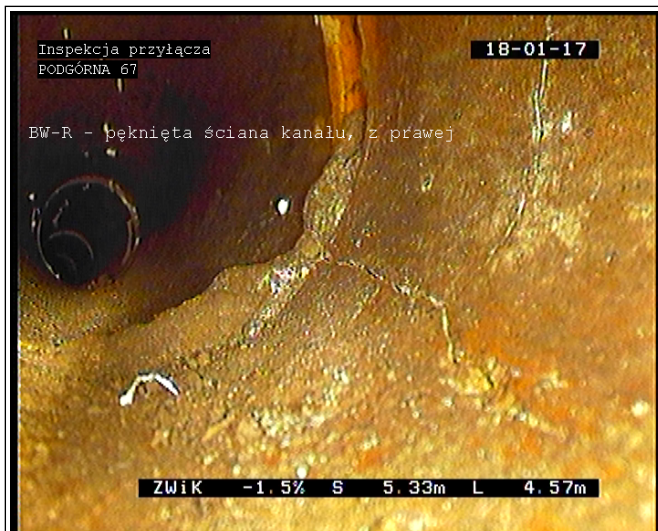
| Dystans | Grupa uszkodzeń | Uszkodzenie | Kierunek | Komentarz | P/K |
|---|---|---|---|---|---|
| 5.33 | J | BW-R pęknięta ściana kanału, z prawej | | | |

5.33 m - BW-R - pęknięta ściana kanału, z prawej

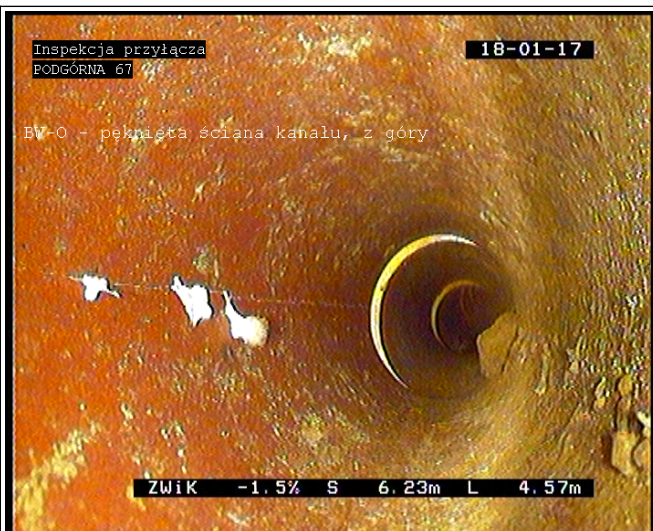
| Dystans | Grupa uszkodzeń | Uszkodzenie | Kierunek | Komentarz | P/K |
|---|---|---|---|---|---|
| 6.23 | J | BW-O pęknięta ściana kanału, z góry | | | |

6.23 m - BW-O - pęknięta ściana kanału, z góry

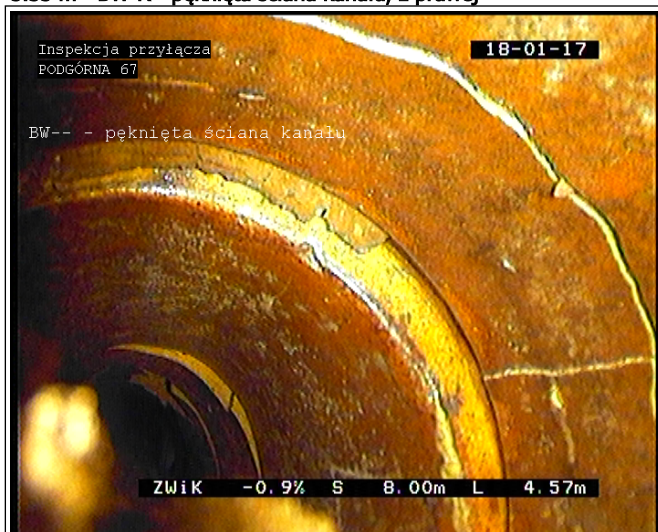
| Dystans | Grupa uszkodzeń | Uszkodzenie | Kierunek | Komentarz | P/K |
|---|---|---|---|---|---|
| 8.00 | J | BW-- pęknięta ściana kanału | | | |

8.00 m - BW-- - pęknięta ściana kanału

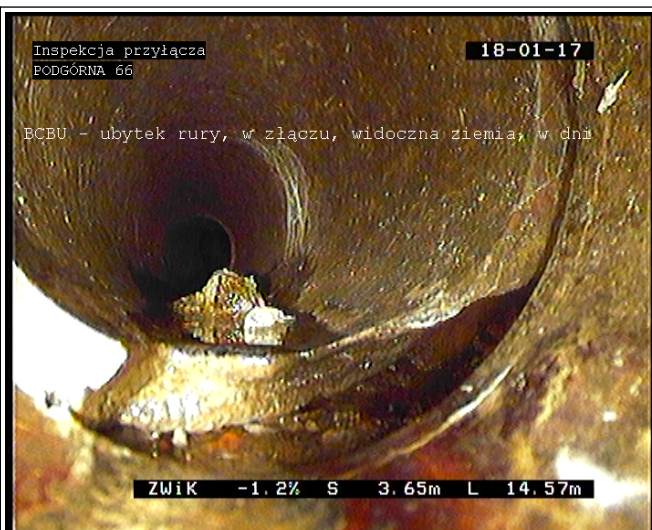
| Dystans | Grupa uszkodzeń | Uszkodzenie | Kierunek | Komentarz | P/K |
|---|---|---|---|---|---|
| 3.65 | J | BCBU ubytek rury, w złączu, widoczna ziemia, w dnie | | | |

3.65 m - BCBU - ubytek rury, w złączu, widoczna ziemia, w dnie

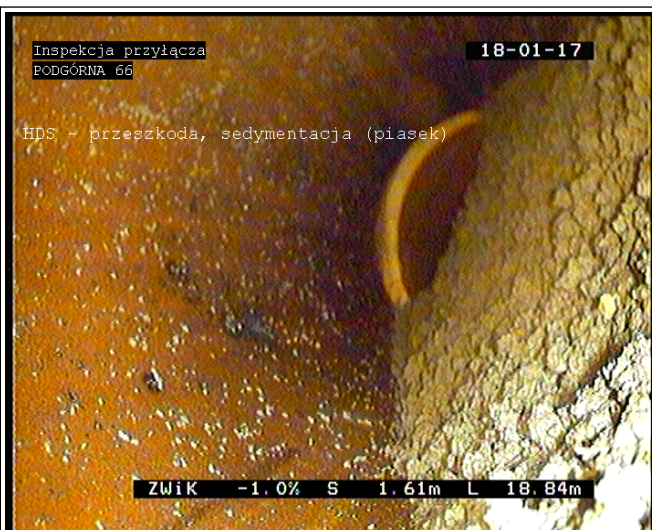
| Dystans | Grupa uszkodzeń | Uszkodzenie | Kierunek | Komentarz | P/K |
|---|---|---|---|---|---|
| 1.61 | J | HDS przeszkoda, sedimentacja (piasek) | | | |

1.61 m - HDS - przeszkoda, sedymencja (piasek)
