| ZLECENIE | Podgórna<br>Staromiejska | ODCINEK | STUDNIA | początkowa | końcowa |
| Miejscowość | Szczecin | Numer | Numer | 33267 | 33266 |
| Ulica | <b>PODGÓRNA</b> | Rodzaj kanału | Rzędna góry | | |
| Data inspekcji | 17-01-2017 | Materiał | Rzędna dna | | |

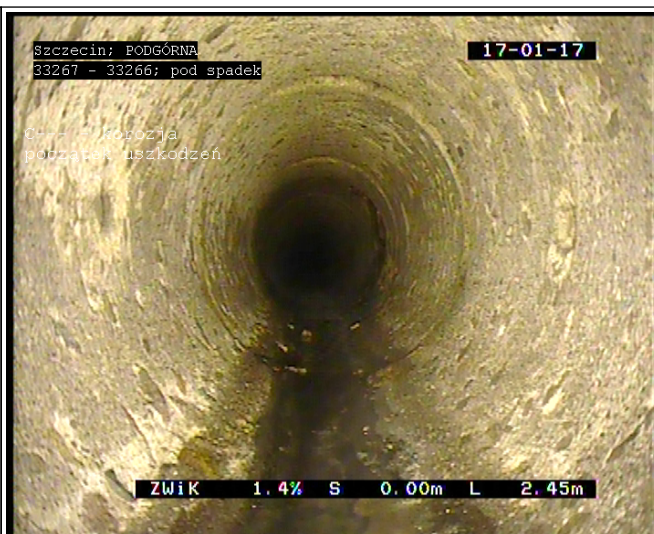
| L.p. | Dystans | ATV | Opis | Komentarz |
|---|---|---|---|---|
| 2 | 2.45 | C-- | korozja | początek uszkodzeń |

2.45 m - C--- - korozja  
początek uszkodzeń

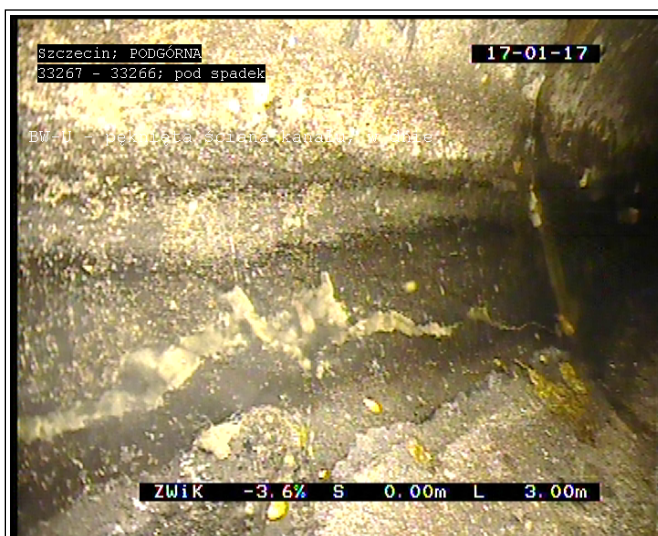
| L.p. | Dystans | ATV | Opis | Komentarz |
|---|---|---|---|---|
| 3 | 3.00 | BW-U | pęknięta ściana kanału, w dnie | |

3.00 m - BW-U - pęknięta ściana kanału, w dnie

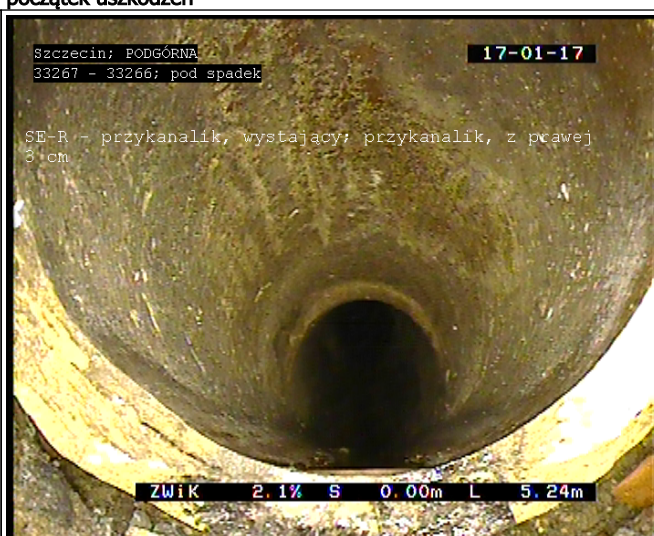
| L.p. | Dystans | ATV | Opis | Komentarz |
|---|---|---|---|---|
| 4 | 5.24 | SE-R | przykanalik, wystający; przykanalik, z prawej | 3 cm |

5.24 m - SE-R - przykanalik, wystający; przykanalik, z prawej  
3 cm

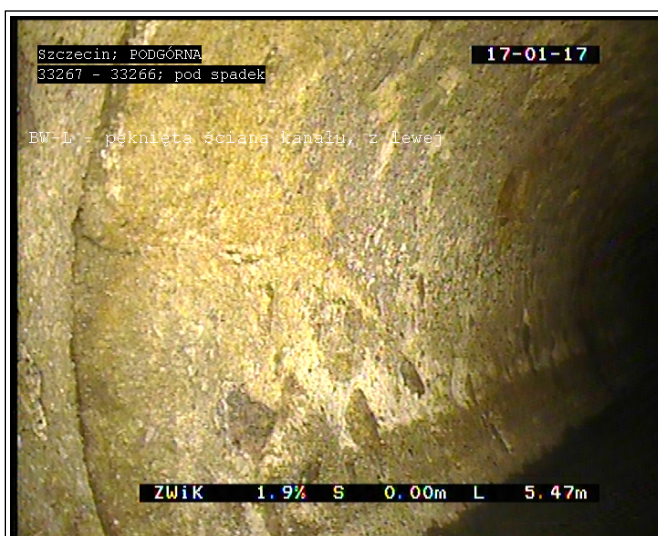
| L.p. | Dystans | ATV | Opis | Komentarz |
|---|---|---|---|---|
| 5 | 5.47 | BW-L | pęknięta ściana kanału, z lewej | |

5.47 m - BW-L - pęknięta ściana kanału, z lewej

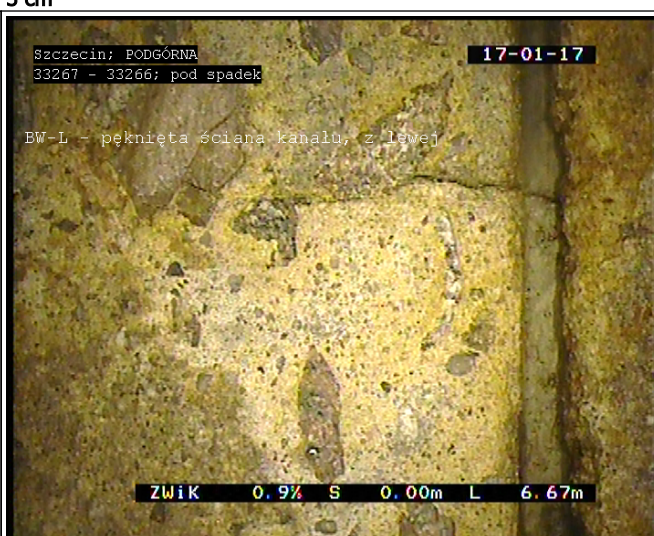
| L.p. | Dystans | ATV | Opis | Komentarz |
|---|---|---|---|---|
| 6 | 6.67 | BW-L | pęknięta ściana kanału, z lewej | |

6.67 m - BW-L - pęknięta ściana kanału, z lewej

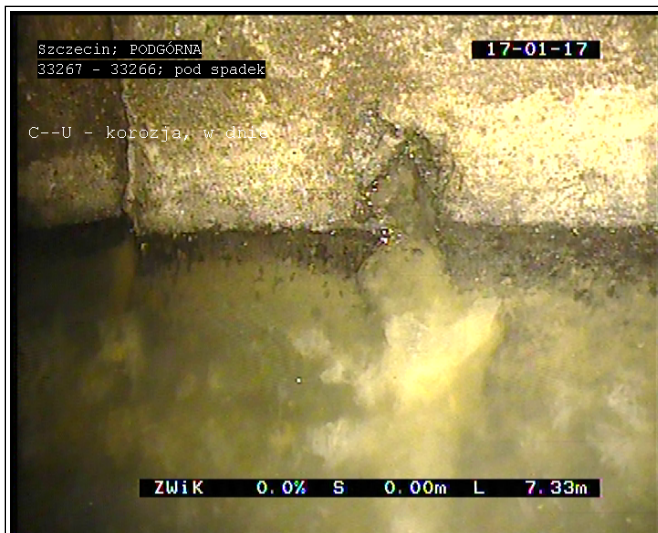
| L.p. | Dystans | ATV | Opis | Komentarz |
|---|---|---|---|---|
| 7 | 7.33 | C-U | korozja, w dnie | |

7.33 m - C--U - korozja, w dnie

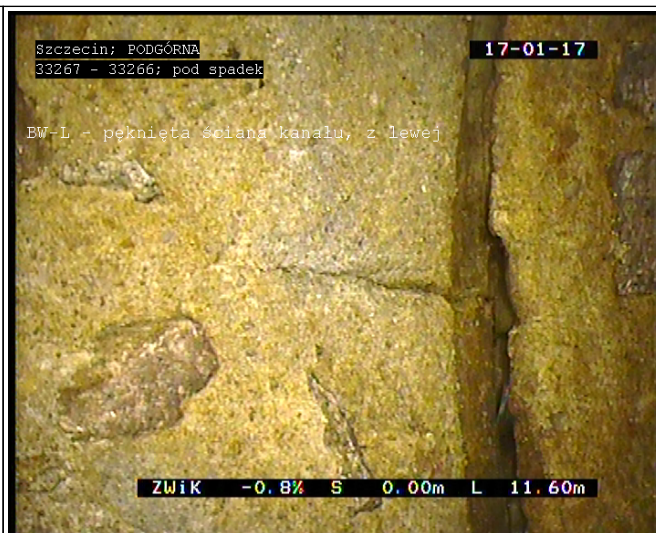
| L.p. | Dystans | ATV | Opis | Komentarz |
|---|---|---|---|---|
| 8 | 11.59 | BW-L | pęknięta ściana kanału, z lewej | |

11.59 m - BW-L - pęknięta ściana kanału, z lewej

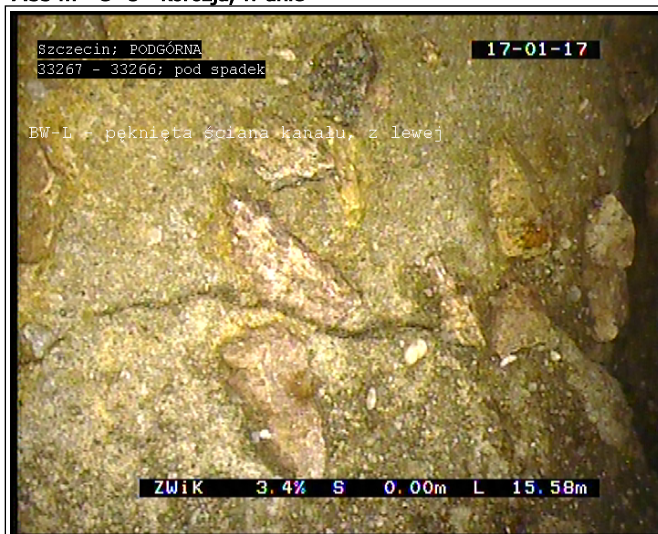
| L.p. | Dystans | ATV | Opis | Komentarz |
|---|---|---|---|---|
| 9 | 15.58 | BW-L | pęknięta ściana kanału, z lewej | |

15.58 m - BW-L - pęknięta ściana kanału, z lewej

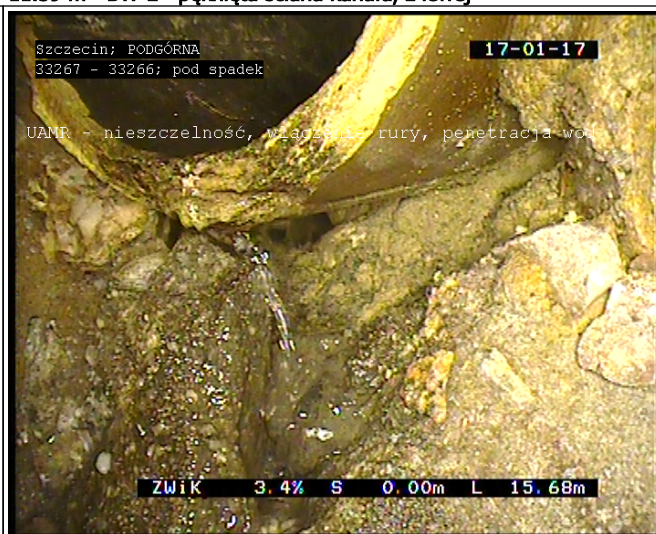
| L.p. | Dystans | ATV | Opis | Komentarz |
|---|---|---|---|---|
| 10 | 15.68 | UAMR | nieszczelność, włączenie rury, penetracja wody z ziemią, z prawej | |

15.68 m - UAMR - nieszczelność, włączenie rury, penetracja wody z ziemią, z prawej

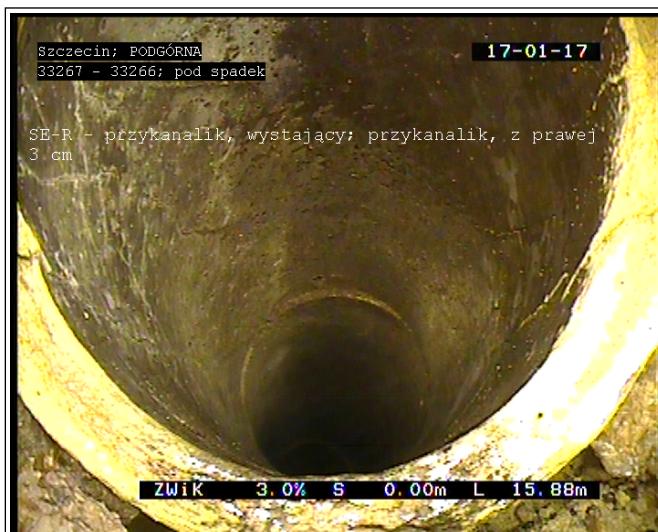
| L.p. | Dystans | ATV | Opis | Komentarz |
|---|---|---|---|---|
| 11 | 15.88 | SE-R | przykanalik, wystający; przykanalik, z prawej | 3 cm |

15.88 m - SE-R - przykanalik, wystający; przykanalik, z prawej 3 cm

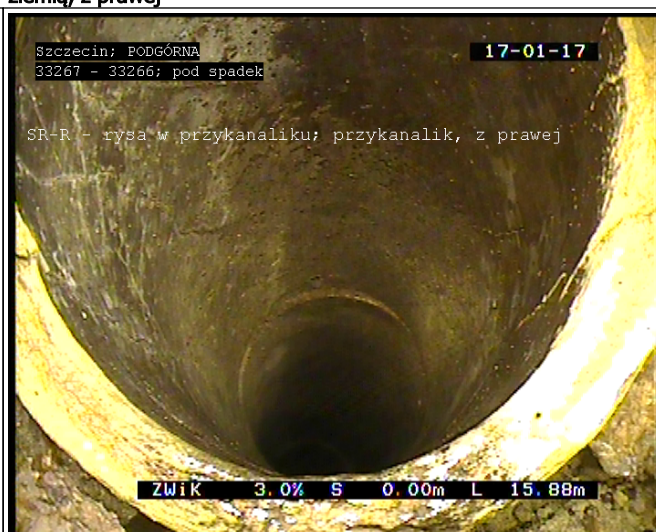
| L.p. | Dystans | ATV | Opis | Komentarz |
|---|---|---|---|---|
| 12 | 15.88 | SR-R | rysa w przykanaliku; przykanalik, z prawej | |

15.88 m - SR-R - rysa w przykanaliku; przykanalik, z prawej

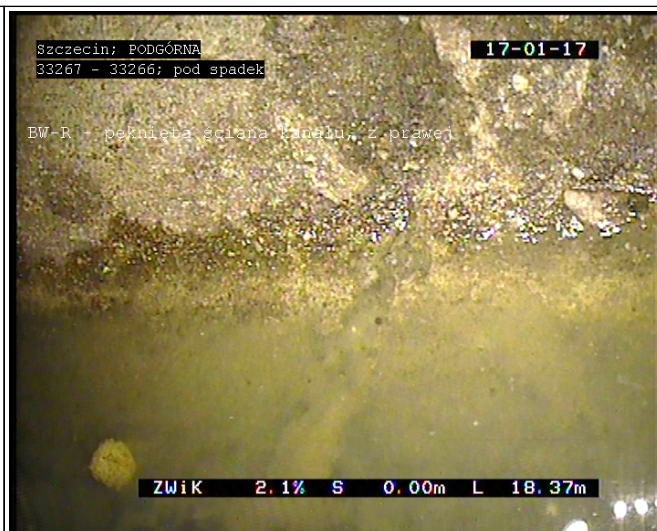
| 14 | 18.37 | <b>BW-R</b> | pęknięta ściana kanału, z prawej |

18.37 m - BW-R - pęknięta ściana kanału, z prawej

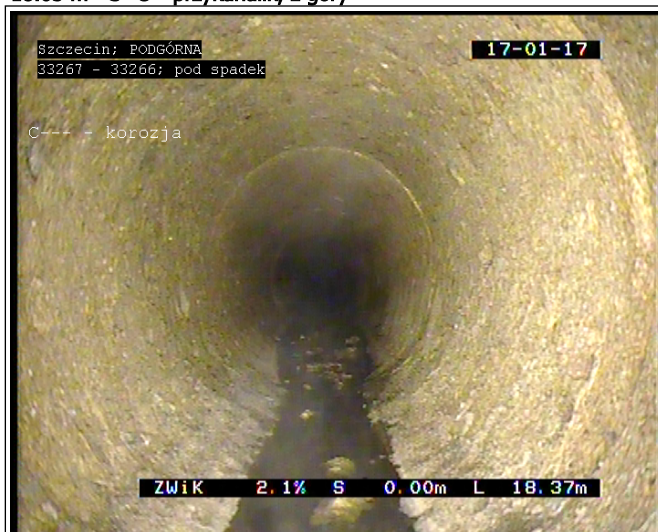
| 15 | 18.37 | <b>C---</b> | korozja |

18.37 m - C--- - korozja

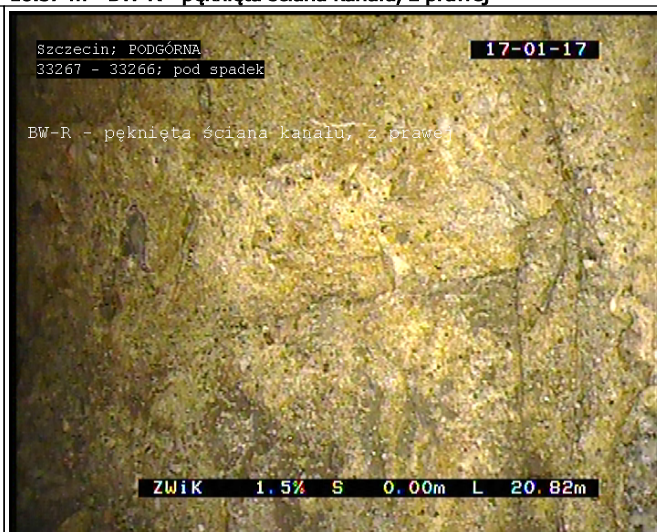
| 16 | 20.82 | <b>BW-R</b> | pęknięta ściana kanału, z prawej |

20.82 m - BW-R - pęknięta ściana kanału, z prawej

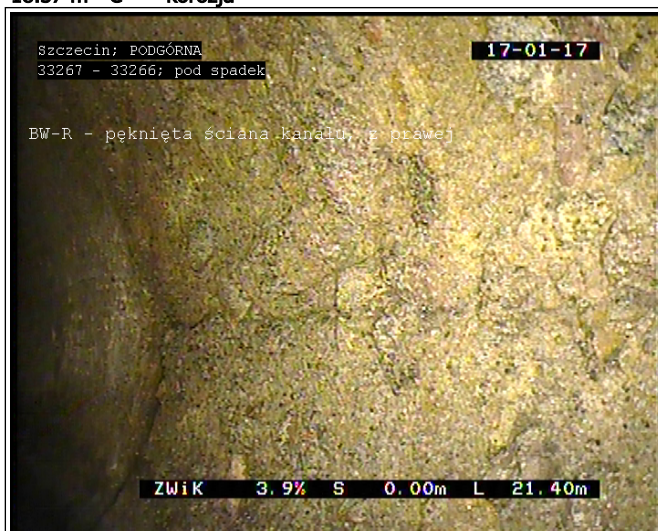
| 17 | 21.40 | <b>BW-R</b> | pęknięta ściana kanału, z prawej |

21.40 m - BW-R - pęknięta ściana kanału, z prawej

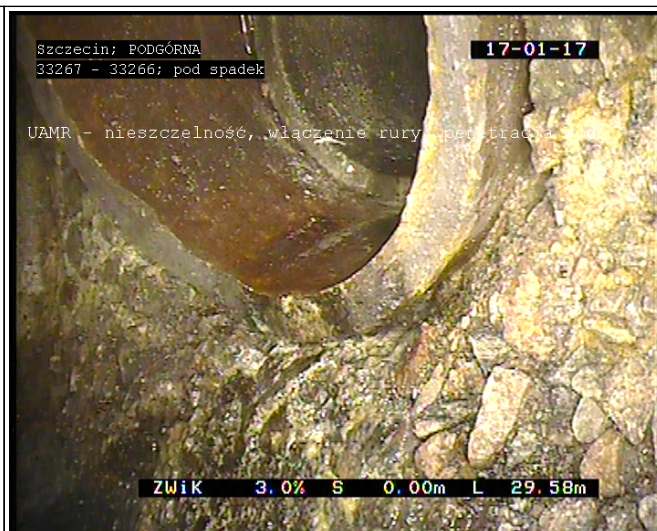
| 20 | 29.58 | <b>UAMR</b> | nieszczelność, włączenie rury, penetracja wody z ziemią, z prawej |

29.58 m - UAMR - nieszczelność, włączenie rury, penetracja wody z ziemią, z prawej

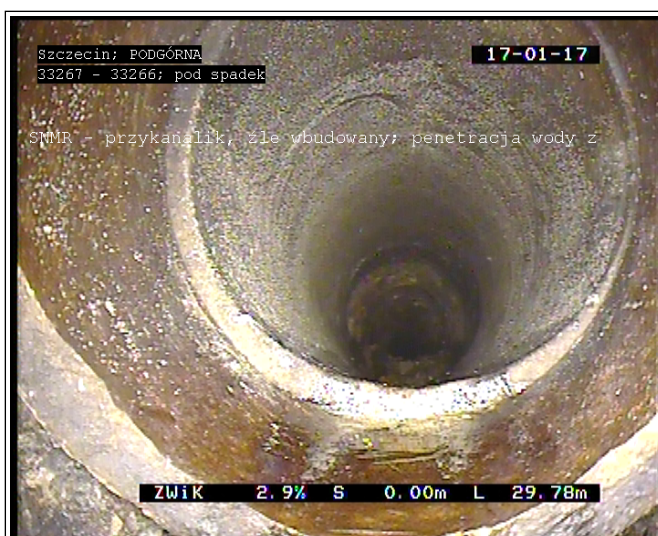
| 21 | 29.78 | <b>SNMR</b> | przykanalik, źle wbudowany; penetracja wody z ziemią, przykanalik, z prawej |

29.78 m - SNMR - przykanalik, źle wbudowany; penetracja wody z ziemią, przykanalik, z prawej

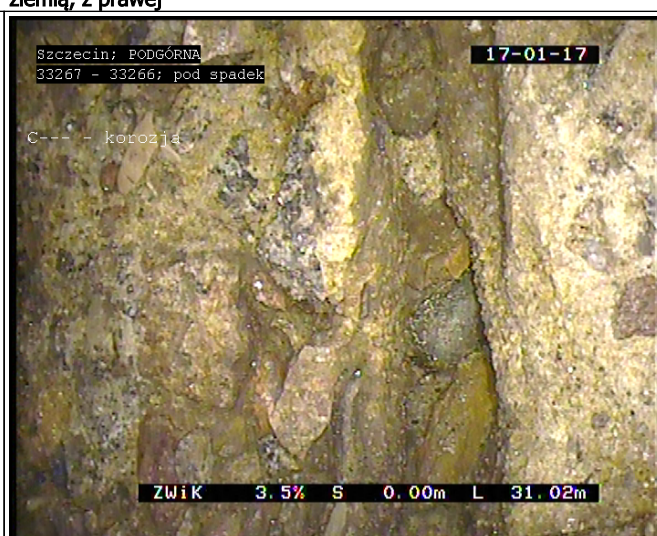
| 22 | 31.02 | <b>C---</b> | korozja |

31.02 m - C--- - korozja

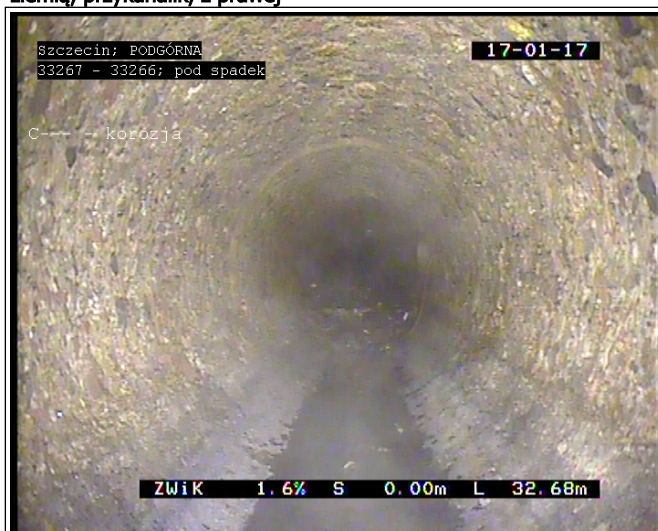
| 23 | 32.68 | <b>C---</b> | korozja |

32.68 m - C--- - korozja

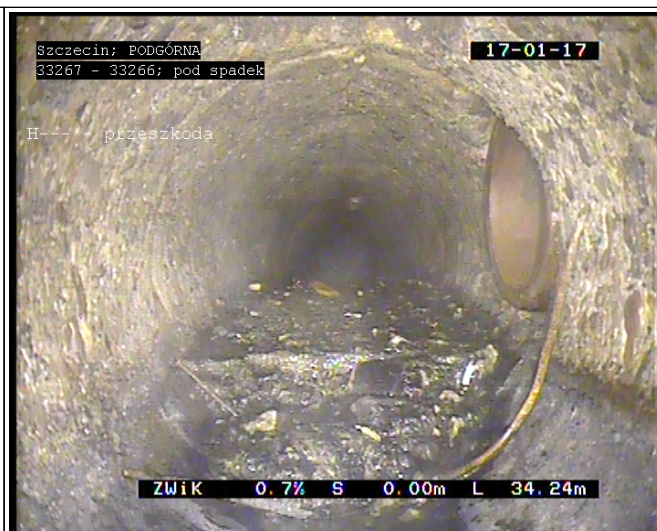
| 24 | 34.24 | <b>H---</b> | przeszkoda |

34.24 m - H--- - przeszkoda

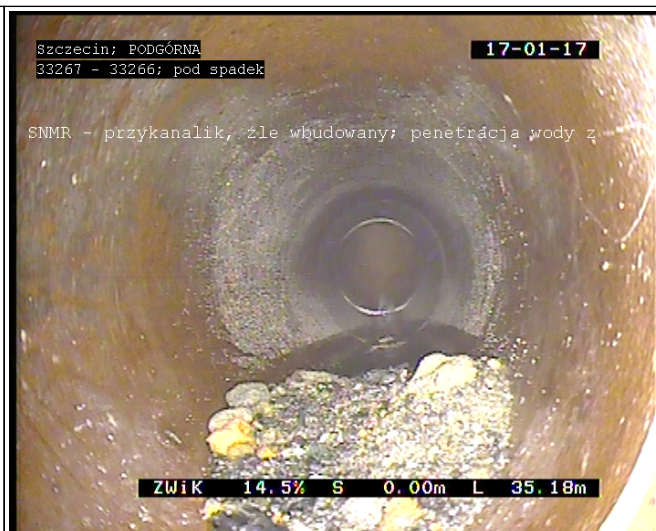
| 26 | 35.18 | <b>SNMR</b> | przykanalik, źle wbudowany; penetracja wody z ziemią, przykanalik, z prawej |

35.18 m - SNMR - przykanalik, źle wbudowany; penetracja wody z ziemią, przykanalik, z prawej

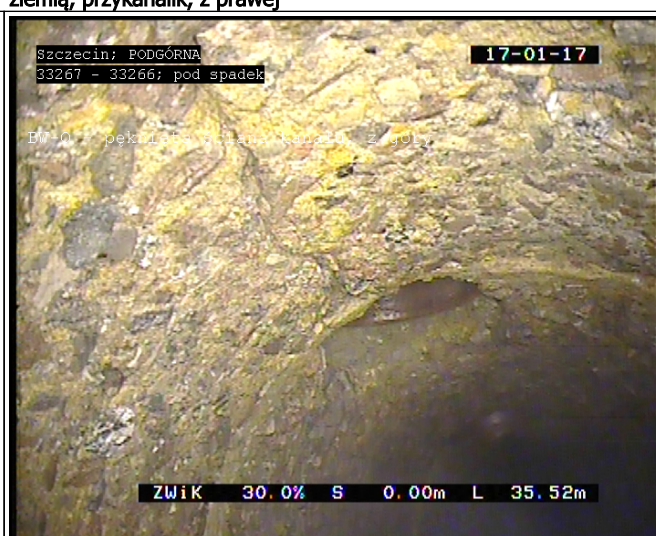
| 28 | 35.52 | <b>BW-O</b> | pęknięta ściana kanału, z góry |

35.52 m - BW-O - pęknięta ściana kanału, z góry

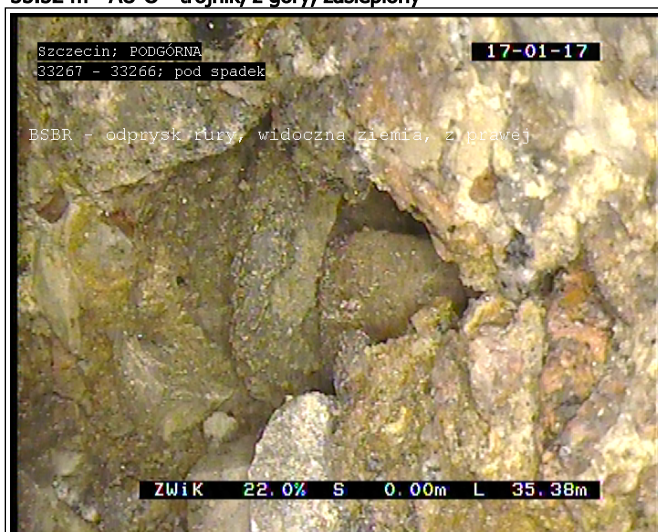
| 29 | 35.38 | <b>BSBR</b> | odprysk rury, widoczna ziemia, z prawej |

35.38 m - BSBR - odprysk rury, widoczna ziemia, z prawej

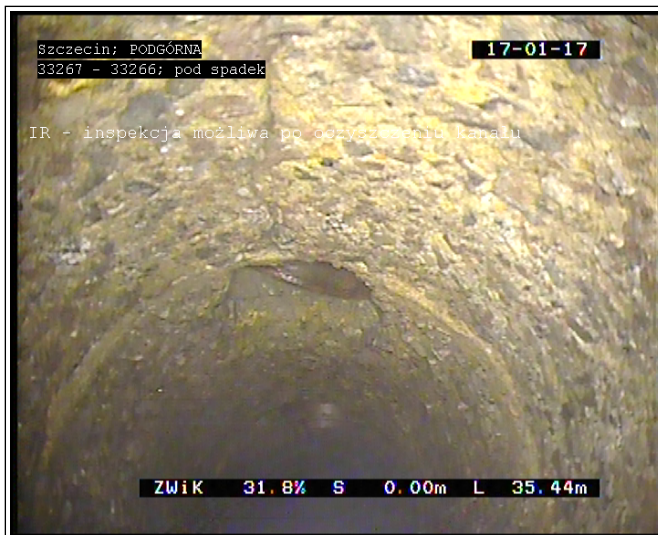
| 31 | 35.44 | <b>IR</b> | inspekcja możliwa po oczyszczeniu kanału |

35.44 m - IR - inspekcja możliwa po oczyszczeniu kanału

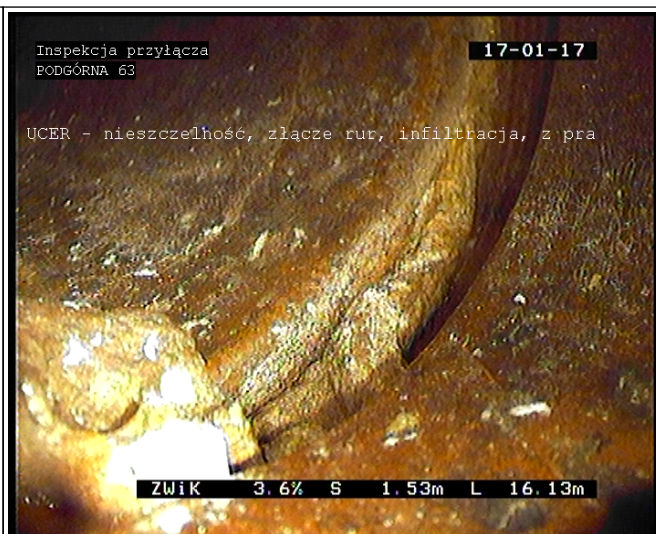
| Dystans | Grupa uszkodzeń | Uszkodzenie | Kierunek | Komentarz | P/K |
|---|---|---|---|---|---|
| 1.53 | J | UCER nieszczelność, złącze rur, infiltracja, z prawej | | | |

1.53 m - UCER - nieszczelność, złącze rur, infiltracja, z prawej

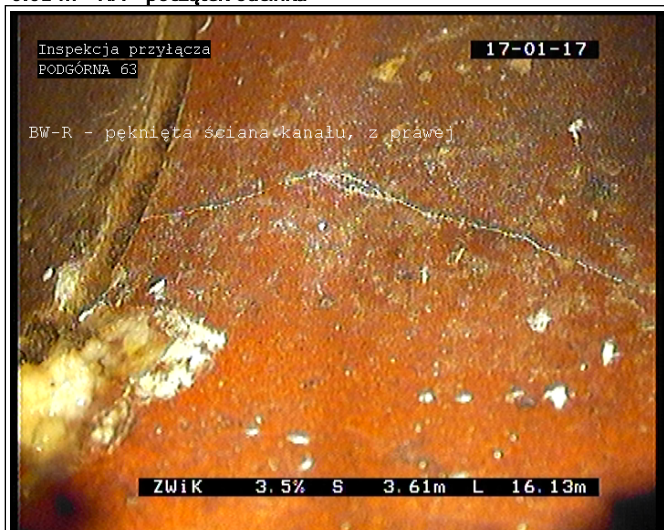
| Dystans | Grupa uszkodzeń | Uszkodzenie | Kierunek | Komentarz | P/K |
|---|---|---|---|---|---|
| 3.61 | J | BW-R pęknięta ściana kanału, z prawej | | | |

3.61 m - BW-R - pęknięta ściana kanału, z prawej

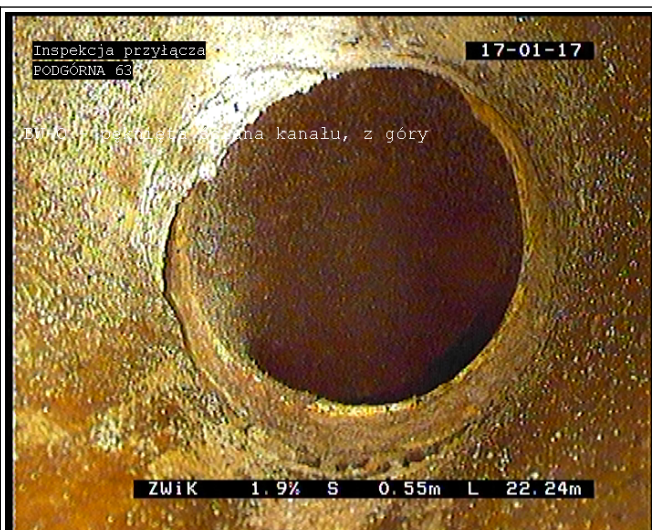
| Dystans | Grupa uszkodzeń | Uszkodzenie | Kierunek | Komentarz | P/K |
|---|---|---|---|---|---|
| 0.55 | J | BW-O pęknięta ściana kanału, z góry | | | |

0.55 m - BW-O - pęknięta ściana kanału, z góry

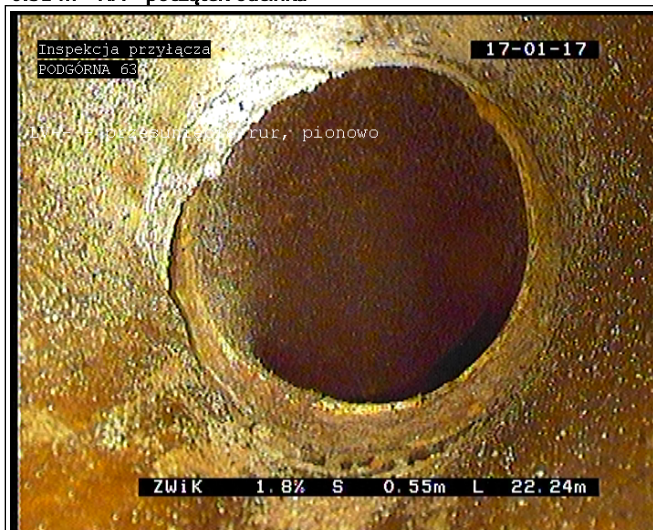
| Dystans | Grupa uszkodzeń | Uszkodzenie | Kierunek | Komentarz | P/K |
|---|---|---|---|---|---|
| 0.55 | J | LV-- przesunięcie rur, pionowo | | | |

0.55 m - LV-- - przesunięcie rur, pionowo

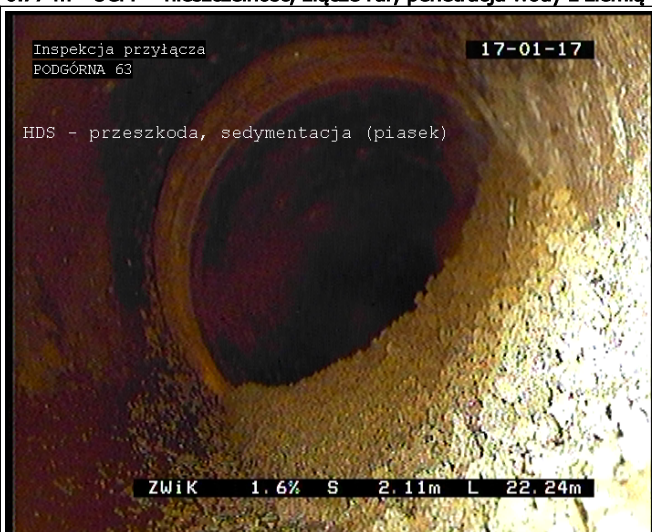
| Dystans | Grupa uszkodzeń | Uszkodzenie | Kierunek | Komentarz | P/K |
|---|---|---|---|---|---|
| 2.11 | J | HDS przeszkoda, sedimentacja (piasek) | | | |

2.11 m - HDS - przeszkoda, sedymencja (piasek)

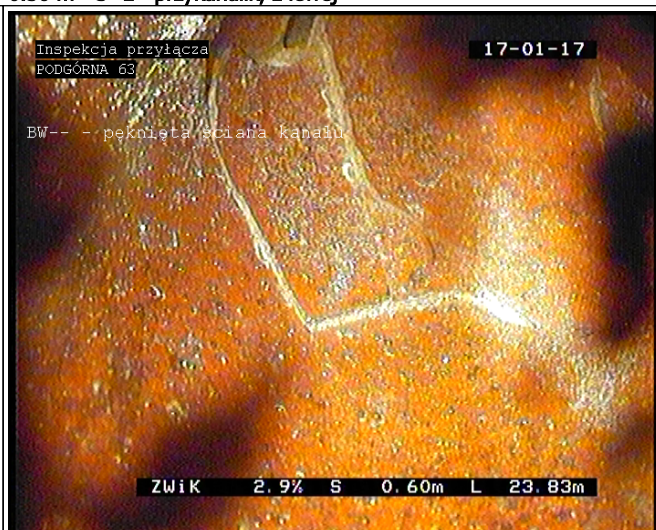
| Dystans | Grupa uszkodzeń | Uszkodzenie | Kierunek | Komentarz | P/K |
|---|---|---|---|---|---|
| 0.60 | J | BW-- pęknięta ściana kanału | | | |

0.60 m - BW-- - pęknięta ściana kanału

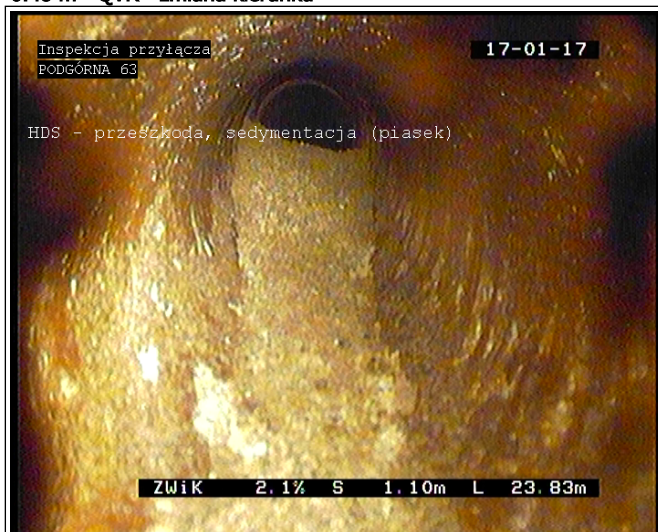
| Dystans | Grupa uszkodzeń | Uszkodzenie | Kierunek | Komentarz | P/K |
|---|---|---|---|---|---|
| 1.10 | J | HDS przeszkoda, sedimentacja (piasek) | | | |

1.10 m - HDS - przeszkoda, sedymentacja (piasek)

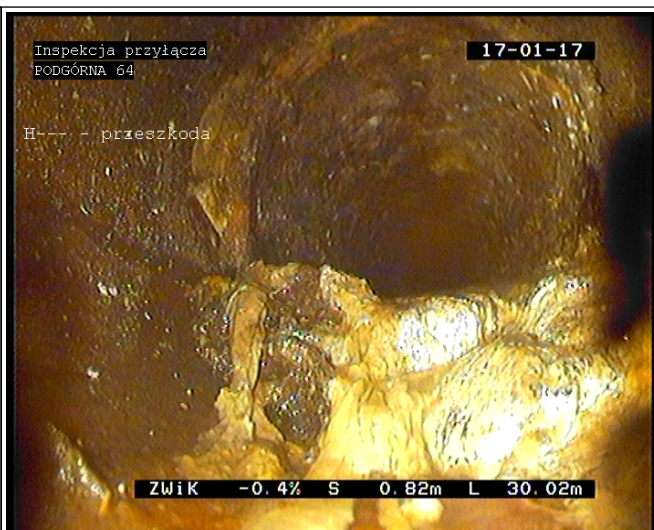
| Dystans | Grupa uszkodzeń | Uszkodzenie | Kierunek | Komentarz | P/K |
|---|---|---|---|---|---|
| 0.82 | J | H--- przeszkoda | | | |

0.82 m - H--- - przeszkoda

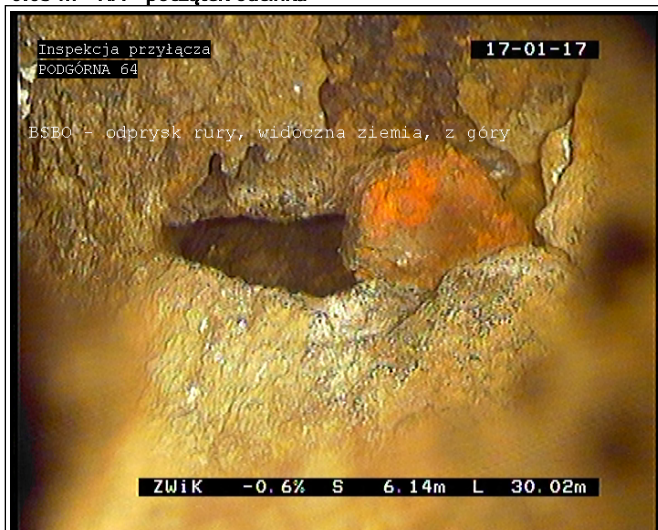
| Dystans | Grupa uszkodzeń | Uszkodzenie | Kierunek | Komentarz | P/K |
|---|---|---|---|---|---|
| 6.14 | J | BSBO odprysk rury, widoczna ziemia, z góry | | | |

6.14 m - BSBO - odprysk rury, widoczna ziemia, z góry
