Protokół inspekcji nr 01.01081  
**PODGÓRNA**

| <b>ZLECENIE</b> | Podgórna<br>Staromiejska | <b>ODCINEK</b> | | <b>STUDNIA</b> | początkowa | końcowa |
| Miejscowość | Szczecin | Numer | 52765 | Numer | 33264 | |
| Ulica | <b>PODGÓRNA</b> | Rodzaj kanału | Ogólnospławna | Rzędna góry | | |

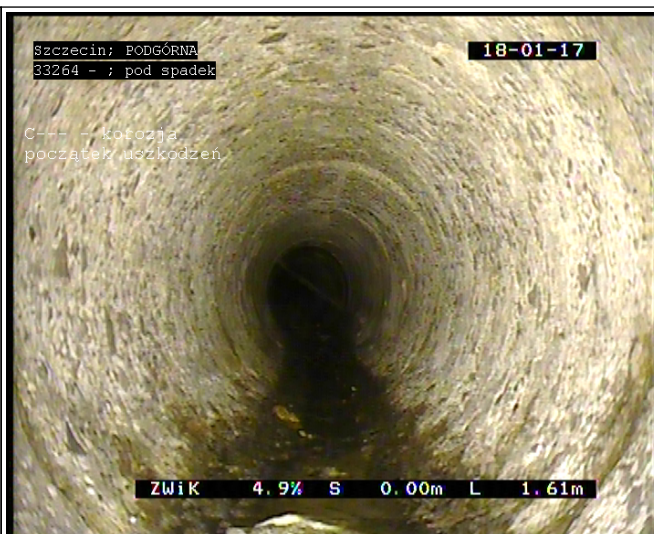
| L.p. | Dystans | ATV | Opis | Komentarz |
|---|---|---|---|---|
| 2 | 1.61 | C--- | korozja | początek uszkodzeń |

1.61 m - C--- - korozja  
początek uszkodzeń

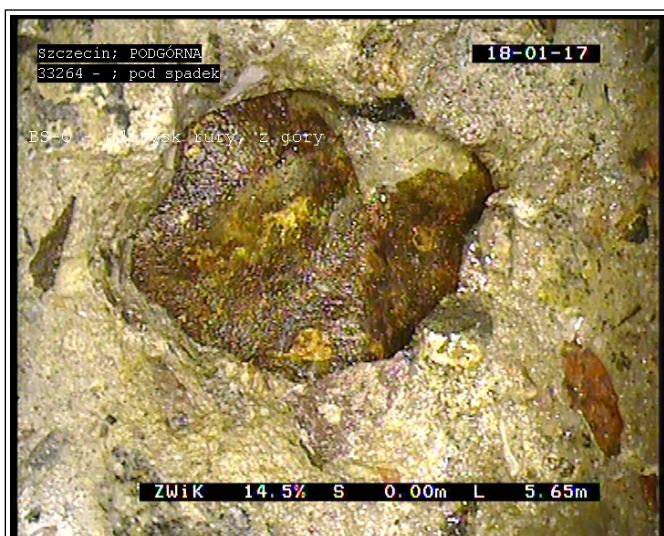
| L.p. | Dystans | ATV | Opis | Komentarz |
|---|---|---|---|---|
| 3 | 5.65 | BS-O | odprysk rury, z góry | |

5.65 m - BS-O - odprysk rury, z góry

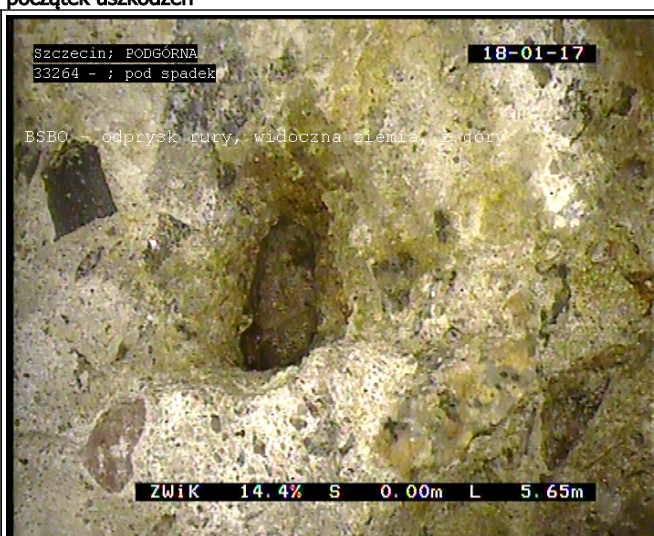
| L.p. | Dystans | ATV | Opis | Komentarz |
|---|---|---|---|---|
| 4 | 5.65 | BSBO | odprysk rury, widoczna ziemia, z góry | |

5.65 m - BSBO - odprysk rury, widoczna ziemia, z góry

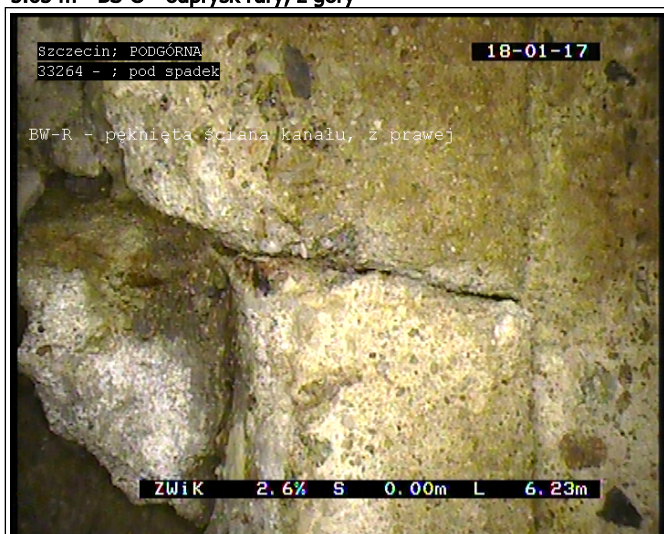
| L.p. | Dystans | ATV | Opis | Komentarz |
|---|---|---|---|---|
| 5 | 6.23 | BW-R | pęknięta ściana kanału, z prawej | |

6.23 m - BW-R - pęknięta ściana kanału, z prawej

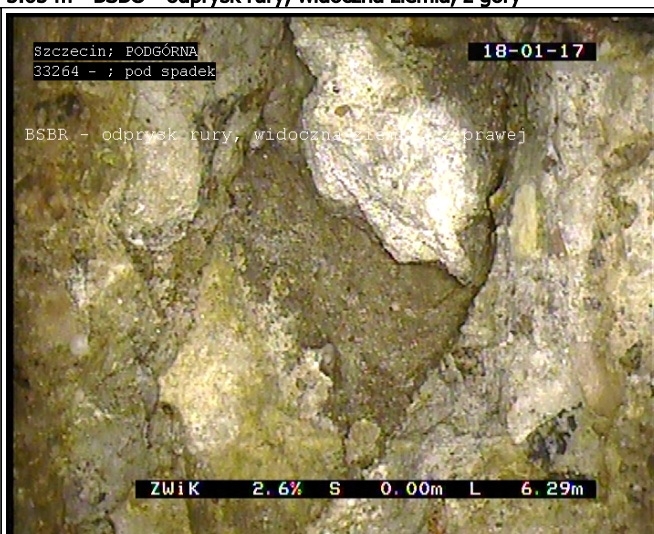
| L.p. | Dystans | ATV | Opis | Komentarz |
|---|---|---|---|---|
| 6 | 6.29 | BSBR | odprysk rury, widoczna ziemia, z prawej | |

6.29 m - BSBR - odprysk rury, widoczna ziemia, z prawej

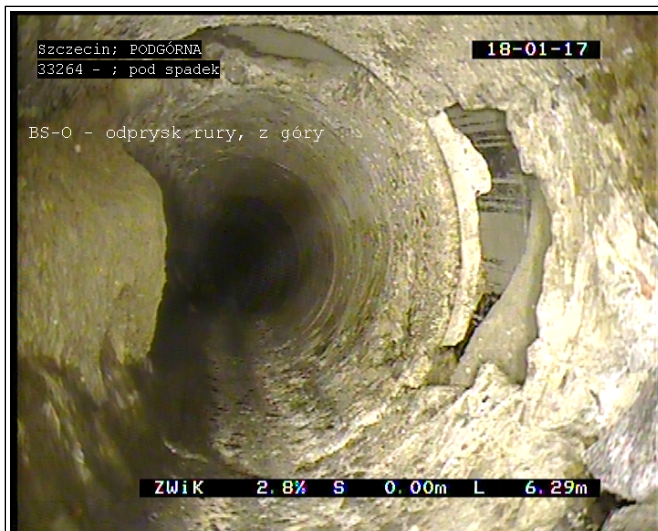
| L.p. | Dystans | ATV | Opis | Komentarz |
|---|---|---|---|---|
| 7 | 6.29 | BS-O | odprysk rury, z góry | |

6.29 m - BS-O - odprysk rury, z góry

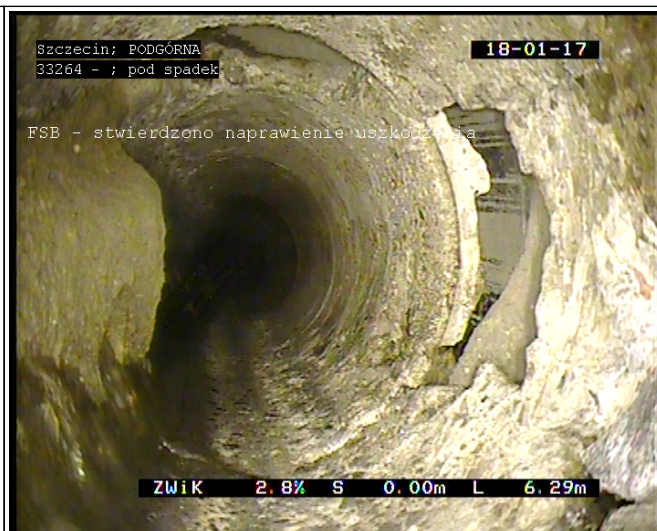
| L.p. | Dystans | ATV | Opis | Komentarz |
|---|---|---|---|---|
| 8 | 6.29 | FSB | stwierdzono naprawienie uszkodzenia | |

6.29 m - FSB - stwierdzono naprawienie uszkodzenia

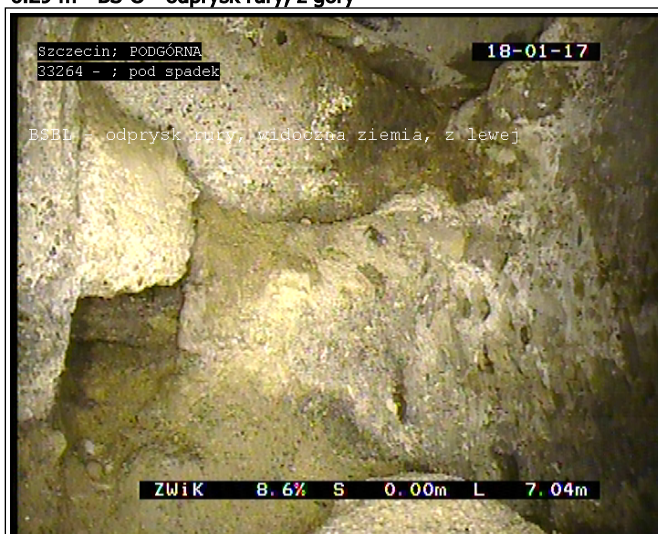
| L.p. | Dystans | ATV | Opis | Komentarz |
|---|---|---|---|---|
| 9 | 7.04 | BSBL | odprysk rury, widoczna ziemia, z lewej | |

7.04 m - BSBL - odprysk rury, widoczna ziemia, z lewej

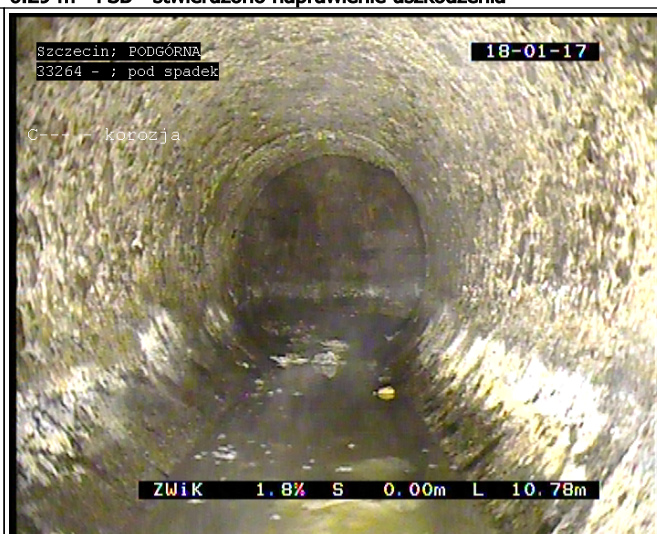
| L.p. | Dystans | ATV | Opis | Komentarz |
|---|---|---|---|---|
| 10 | 10.78 | C--- | korozja | |

10.78 m - C--- - korozja

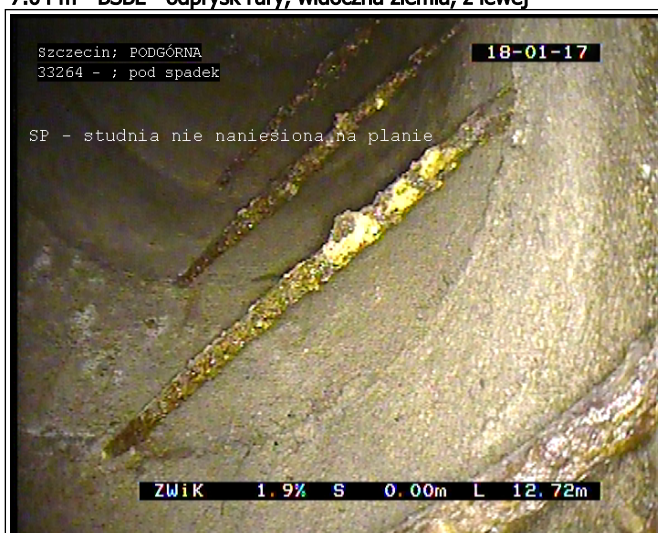
| L.p. | Dystans | ATV | Opis | Komentarz |
|---|---|---|---|---|
| 11 | 12.72 | SP | studnia nie naniesiona na planie | |

12.72 m - SP - studnia nie naniesiona na planie

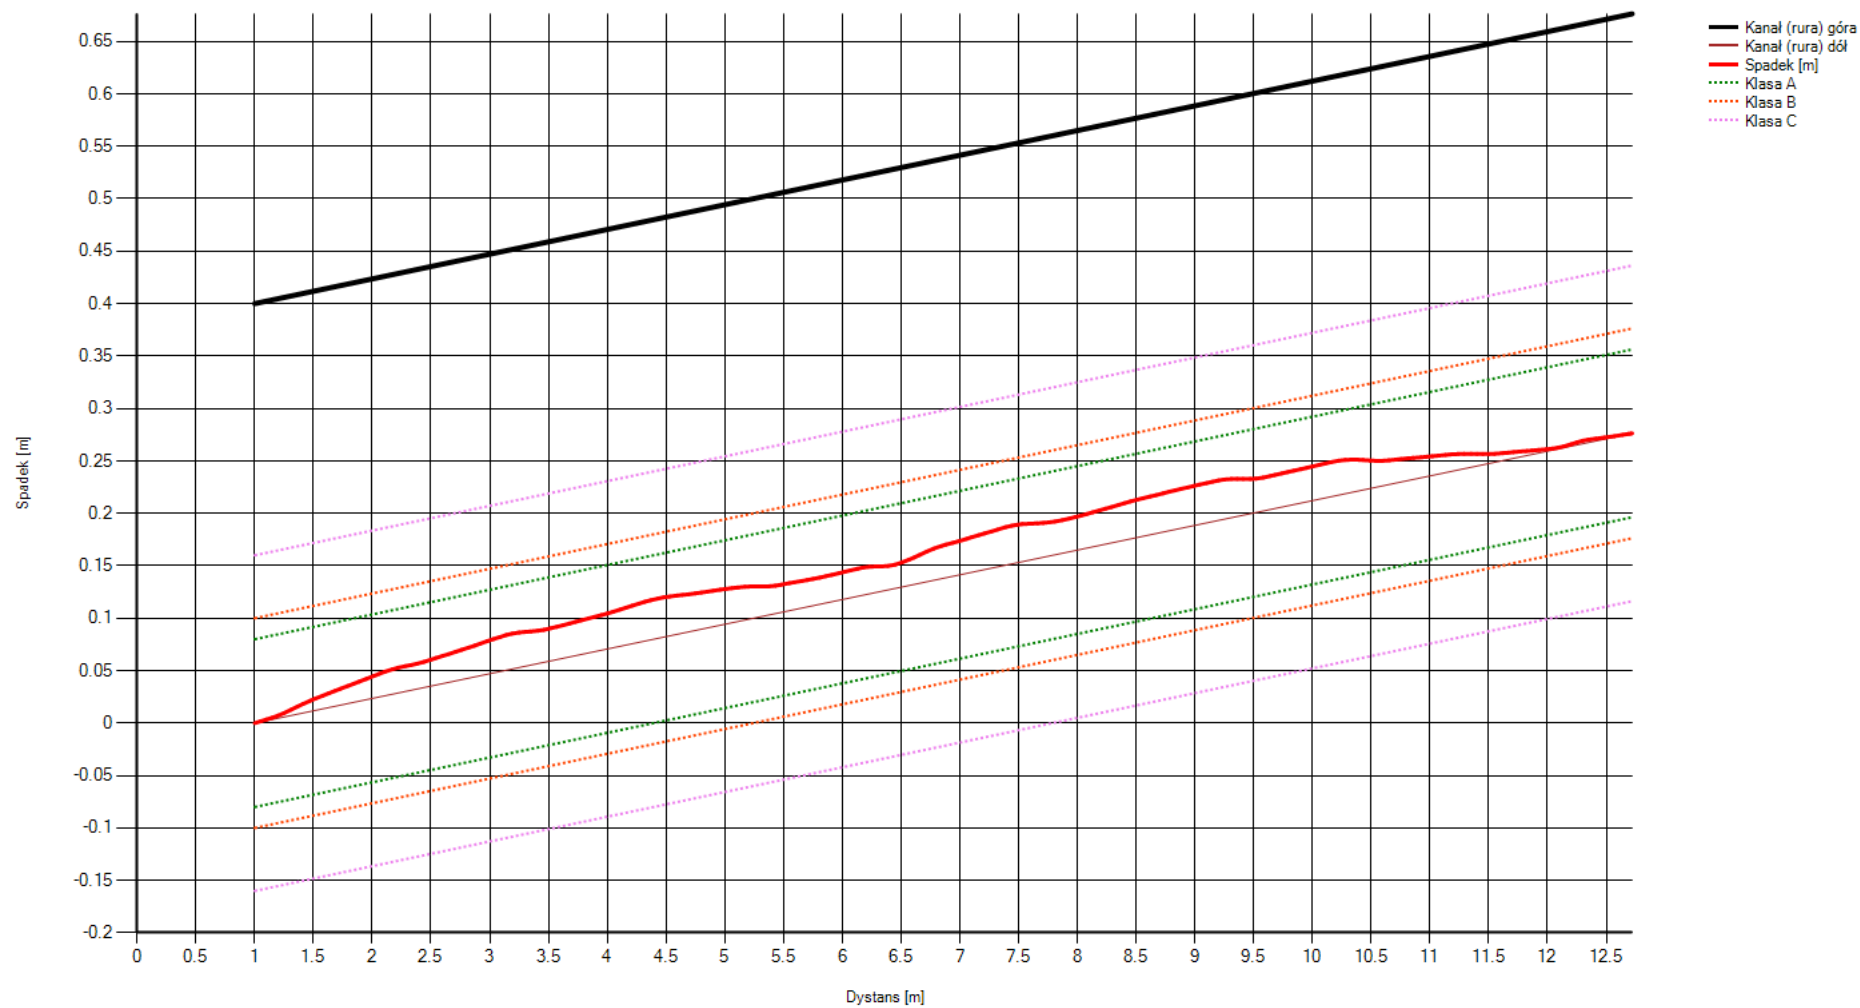
## Wykres spadku kanału

Średni spadek zmierzony: 2.17 % (21.72 ‰)

Pomiar od studni 33264 do studni -
