Protokół inspekcji nr 01.01079
PODGÓRNA

ZLECENIE	Podgórna Staromiejska
Miejscowość	Szczecin
Ulica	**PODGÓRNA**
Data inspekcji	18-01-2017
Rok budowy

ODCINEK	
Numer	52767
Rodzaj kanału	Ogólnospławna
Materiał	Beton
Średnica	400 x 400 mm
Długość odcinka	52.120
Długość inspekcji	52.100
Śr. spadek zmierzony	
Kierunek pom.	pod spadek

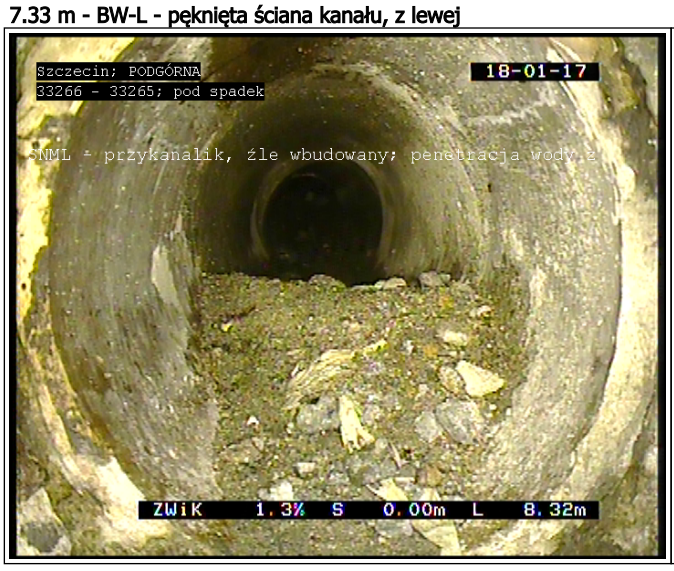
7.33 m - BW-R - pęknięta ściana kanału, z prawej

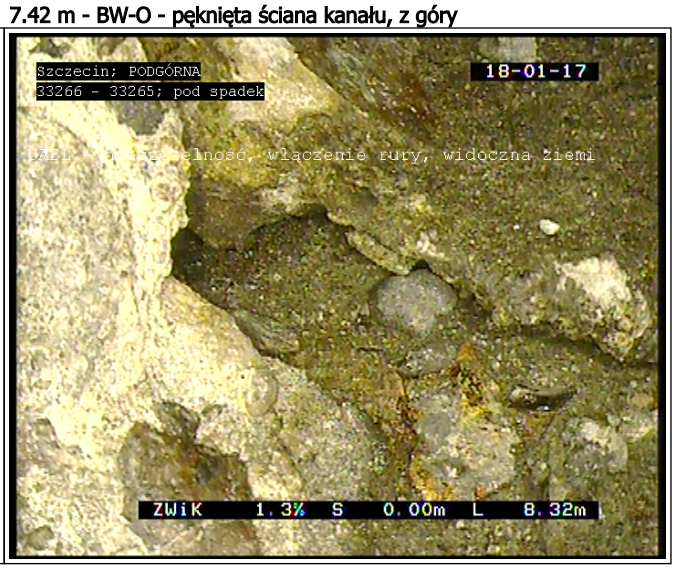
8.32 m - SNML - przykanalik, źle wbudowany; penetracja wody z ziemią, przykanalik, z lewej

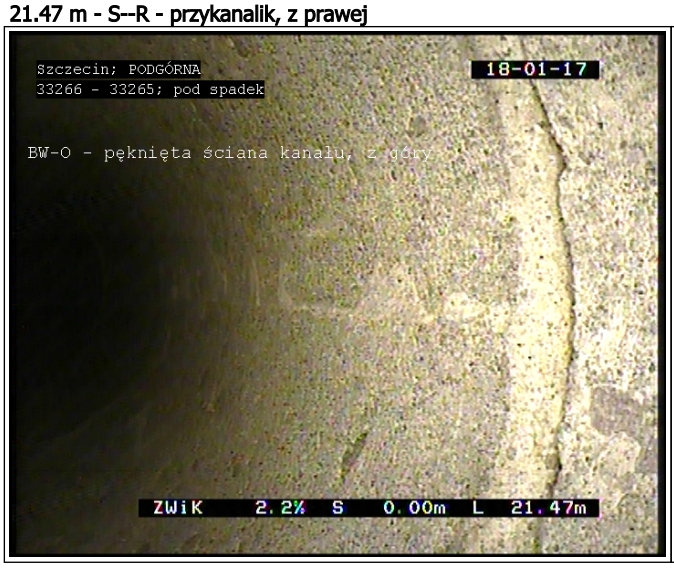
17.66 m - UCER - nieszczelność, złącze rur, infiltracja, z prawej

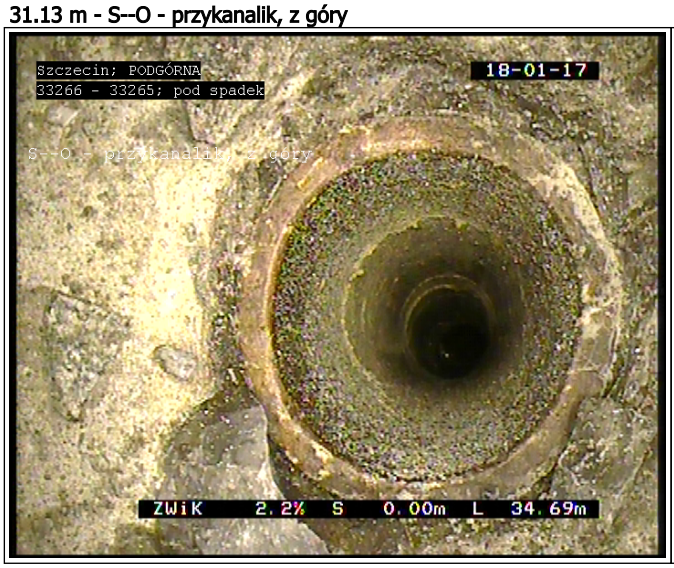
30.74 m - BW-O - pęknięta ściana kanału, z góry

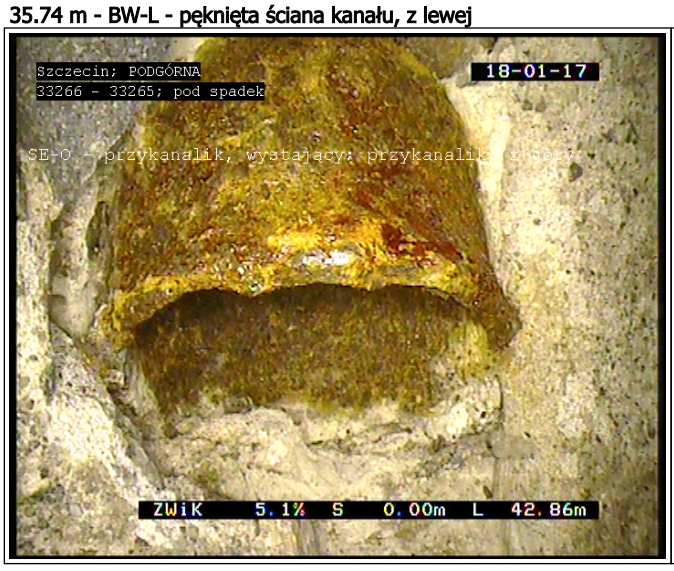
34.69 m - BW-O - pęknięta ściana kanału, z góry

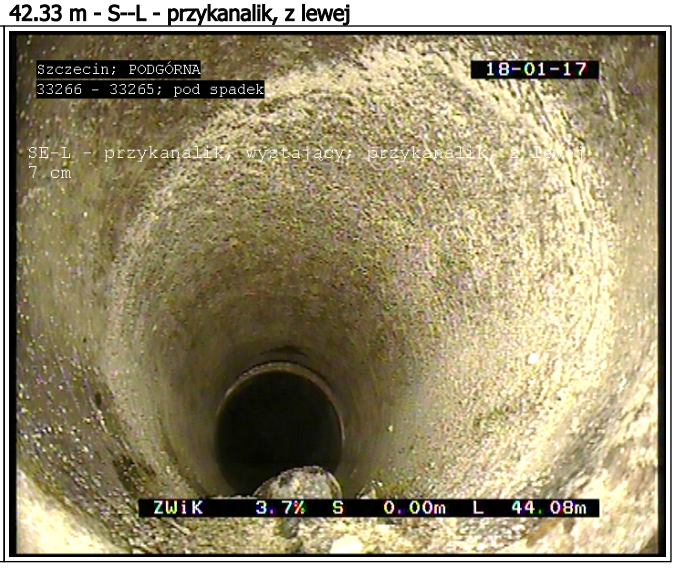
42.86 m - SE-O - przykanalik, wystający; przykanalik, z góry

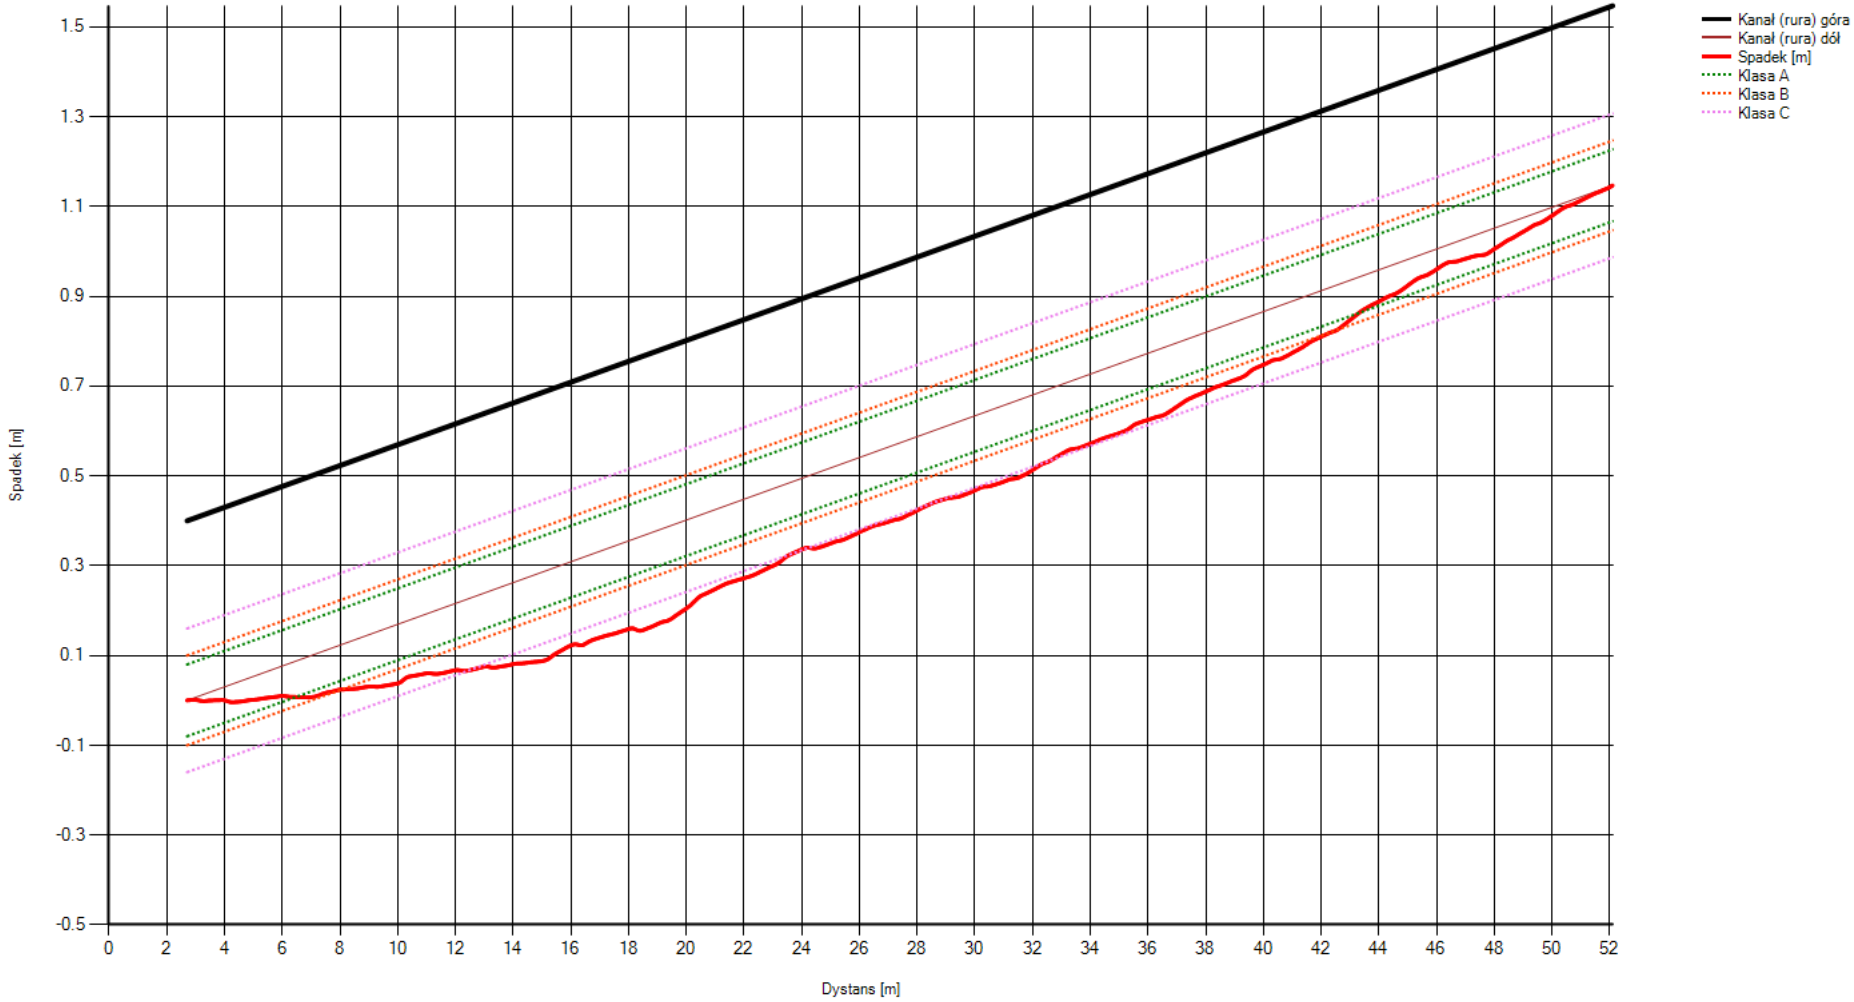
50.10 m - UCBR - nieszczelność, złącze rur, widoczna ziemia, z prawej

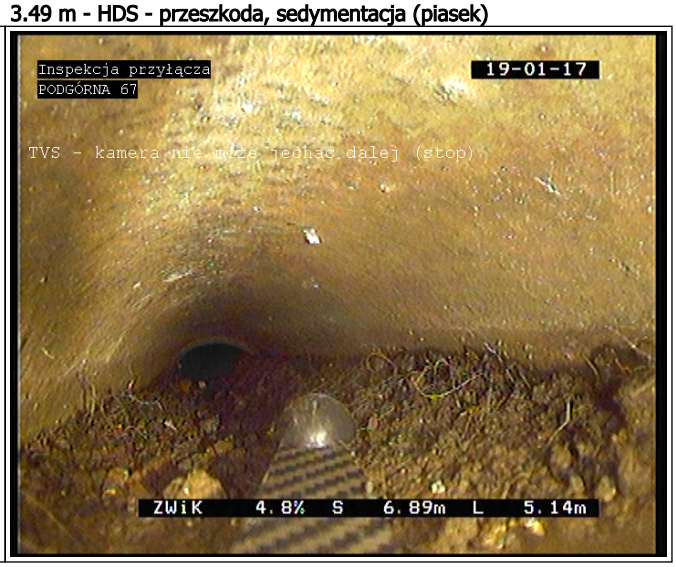
2.84 m - BW-O - pęknięta ściana kanału, z góry

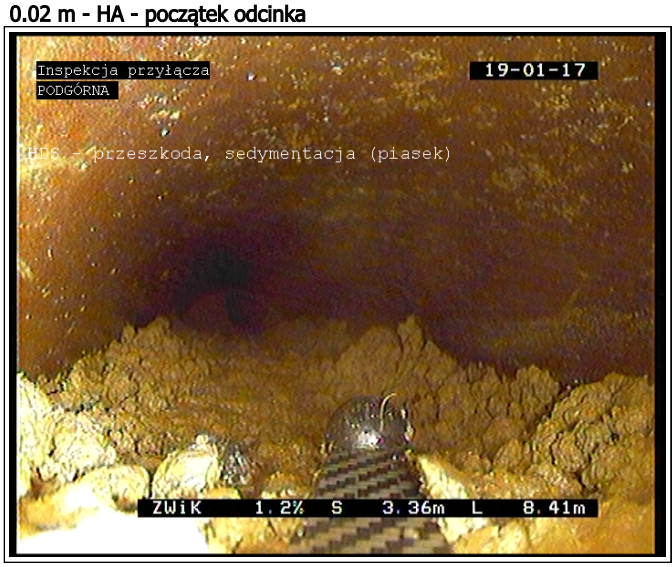
0.86 m - HDS - przeszkoda, sedymentacja (piasek)

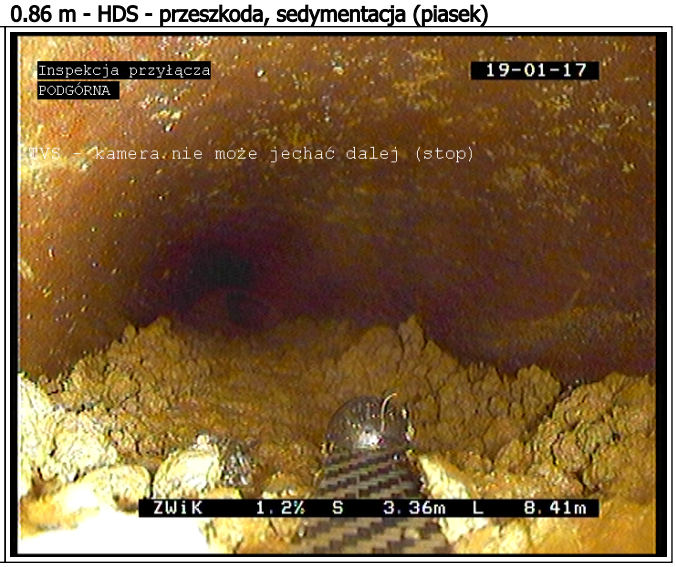
3.36 m - HDS - przeszkoda, sedymentacja (piasek)

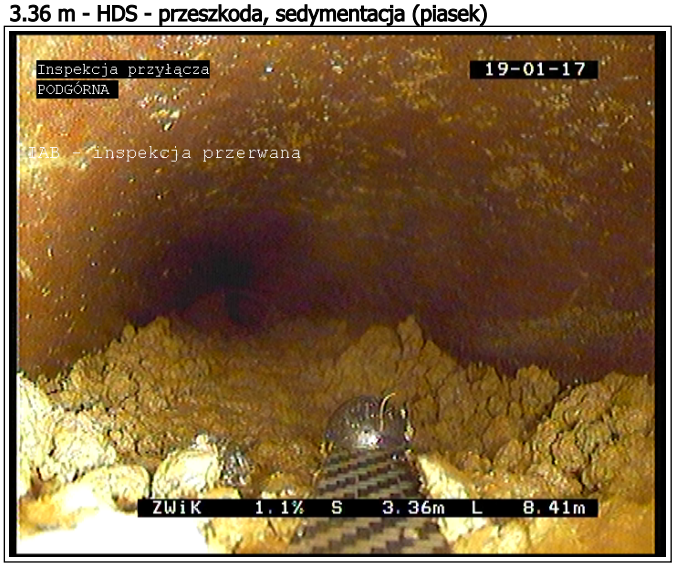
3.36 m - TVS - kamera nie może jechać dalej (stop)

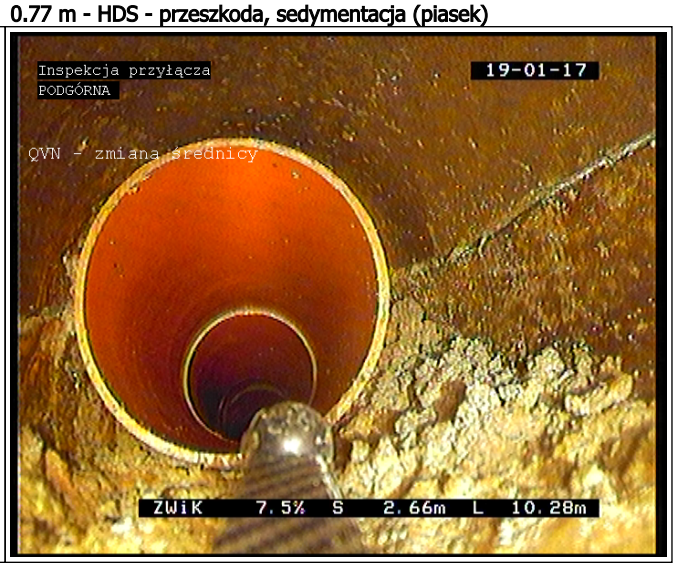
2.41 m - BW-- - pęknięta ściana kanału

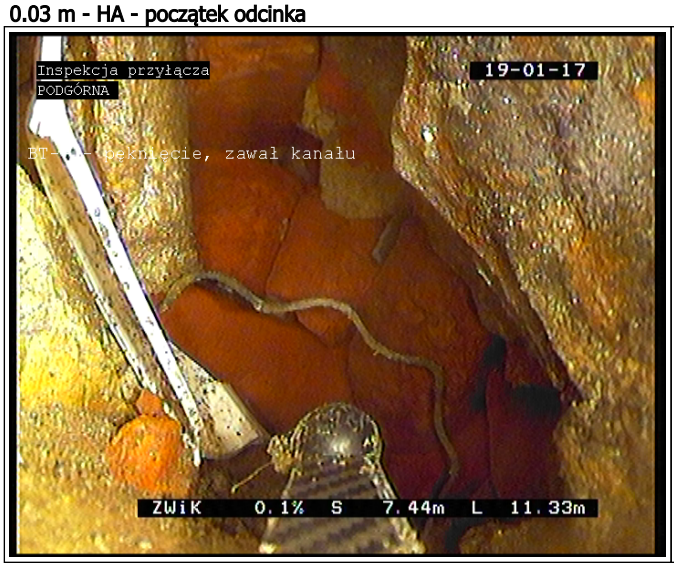
6.95 m - BW-- - pęknięta ściana kanału

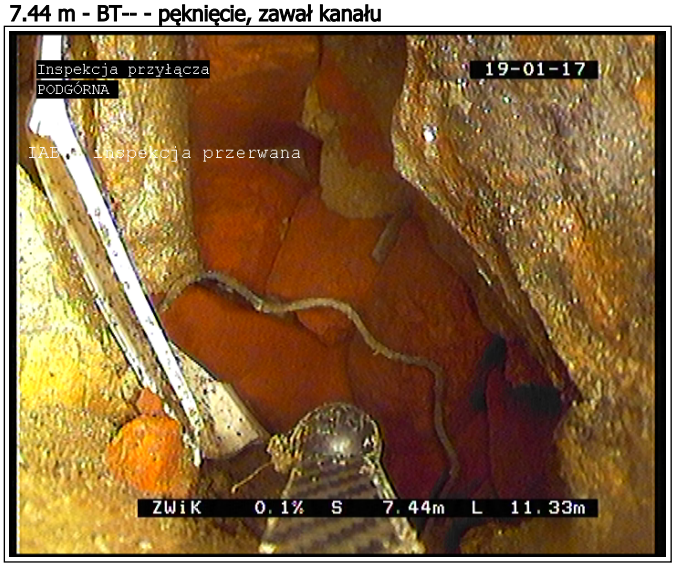
7.44 m - BT-- - pęknięcie, zawał kanału

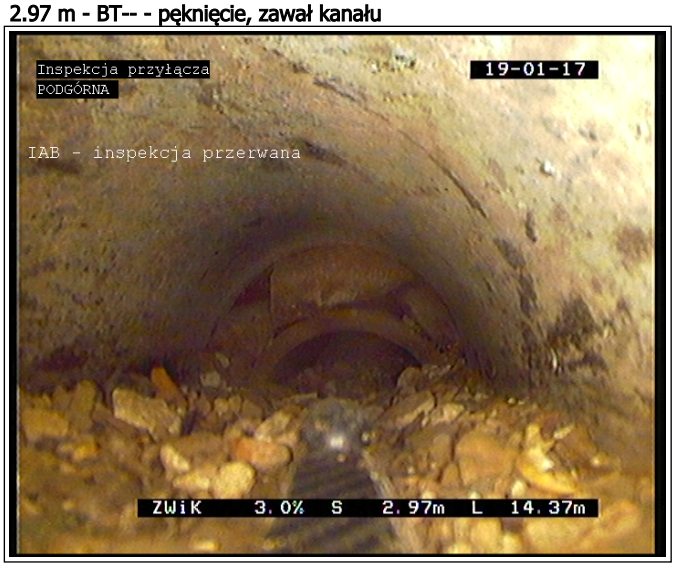
0.51 m - H--- - przeszkoda

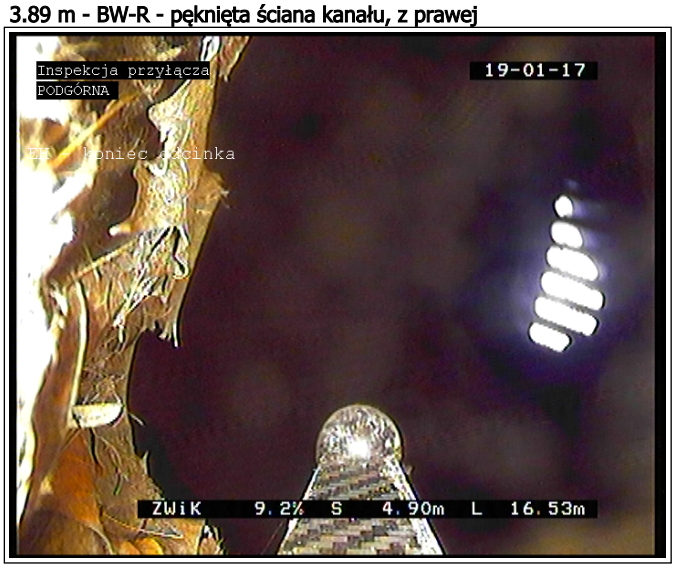
4.58 m - BW-- - pęknięta ściana kanału

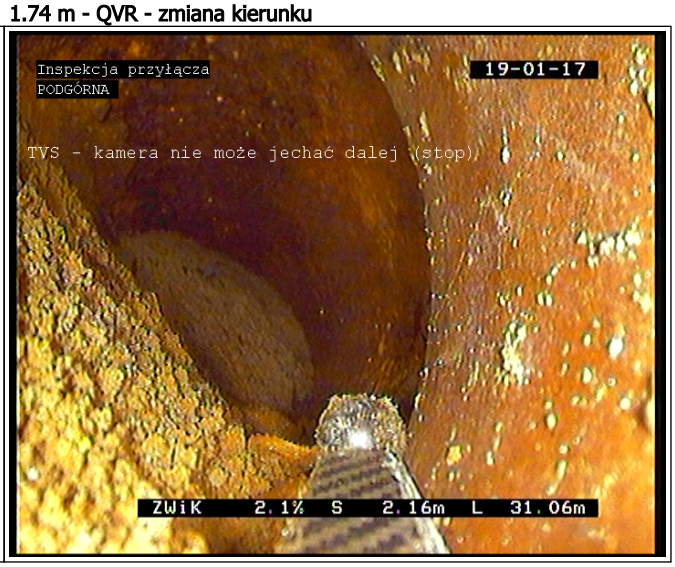
2.16 m - BT-- - pęknięcie, zawał kanału

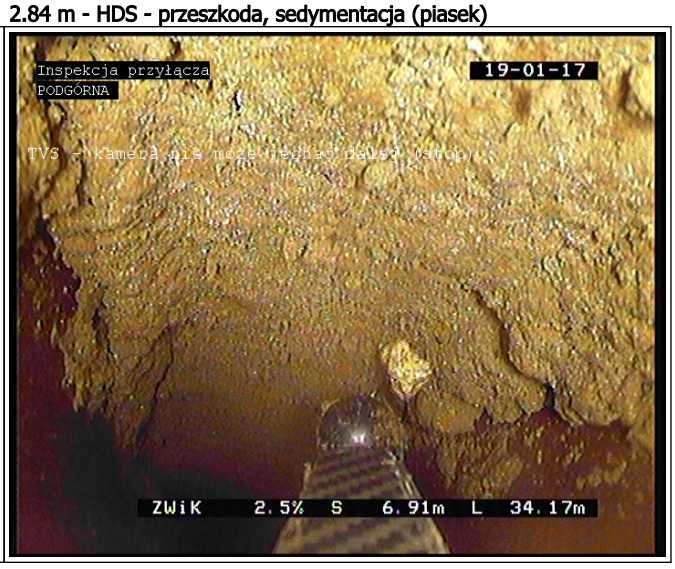
2.84 m - HDS - przeszkoda, sedymentacja (piasek)

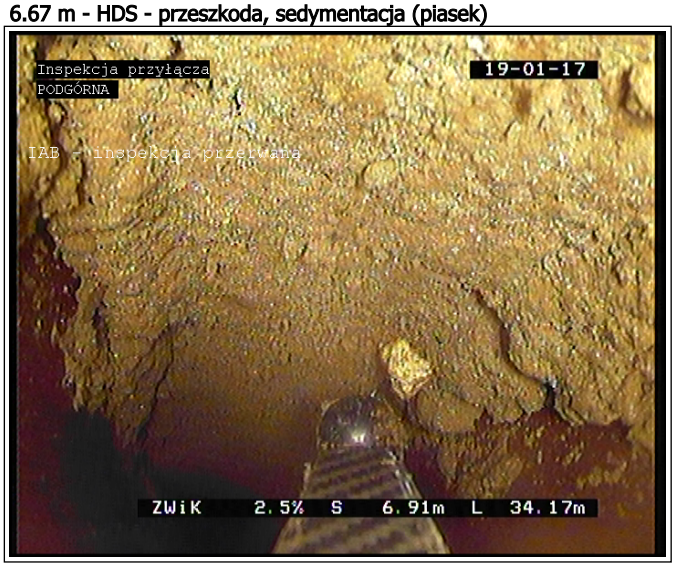
6.91 m - TVS - kamera nie może jechać dalej (stop)
