# ZWIK SZCZECIN sp. z o.o.

## Opis odcinka

Odcinek  
0580--s5 0357-s49  
Zlecenie n:

Insp. nr. 1.482  
Data insp. 01.02.00

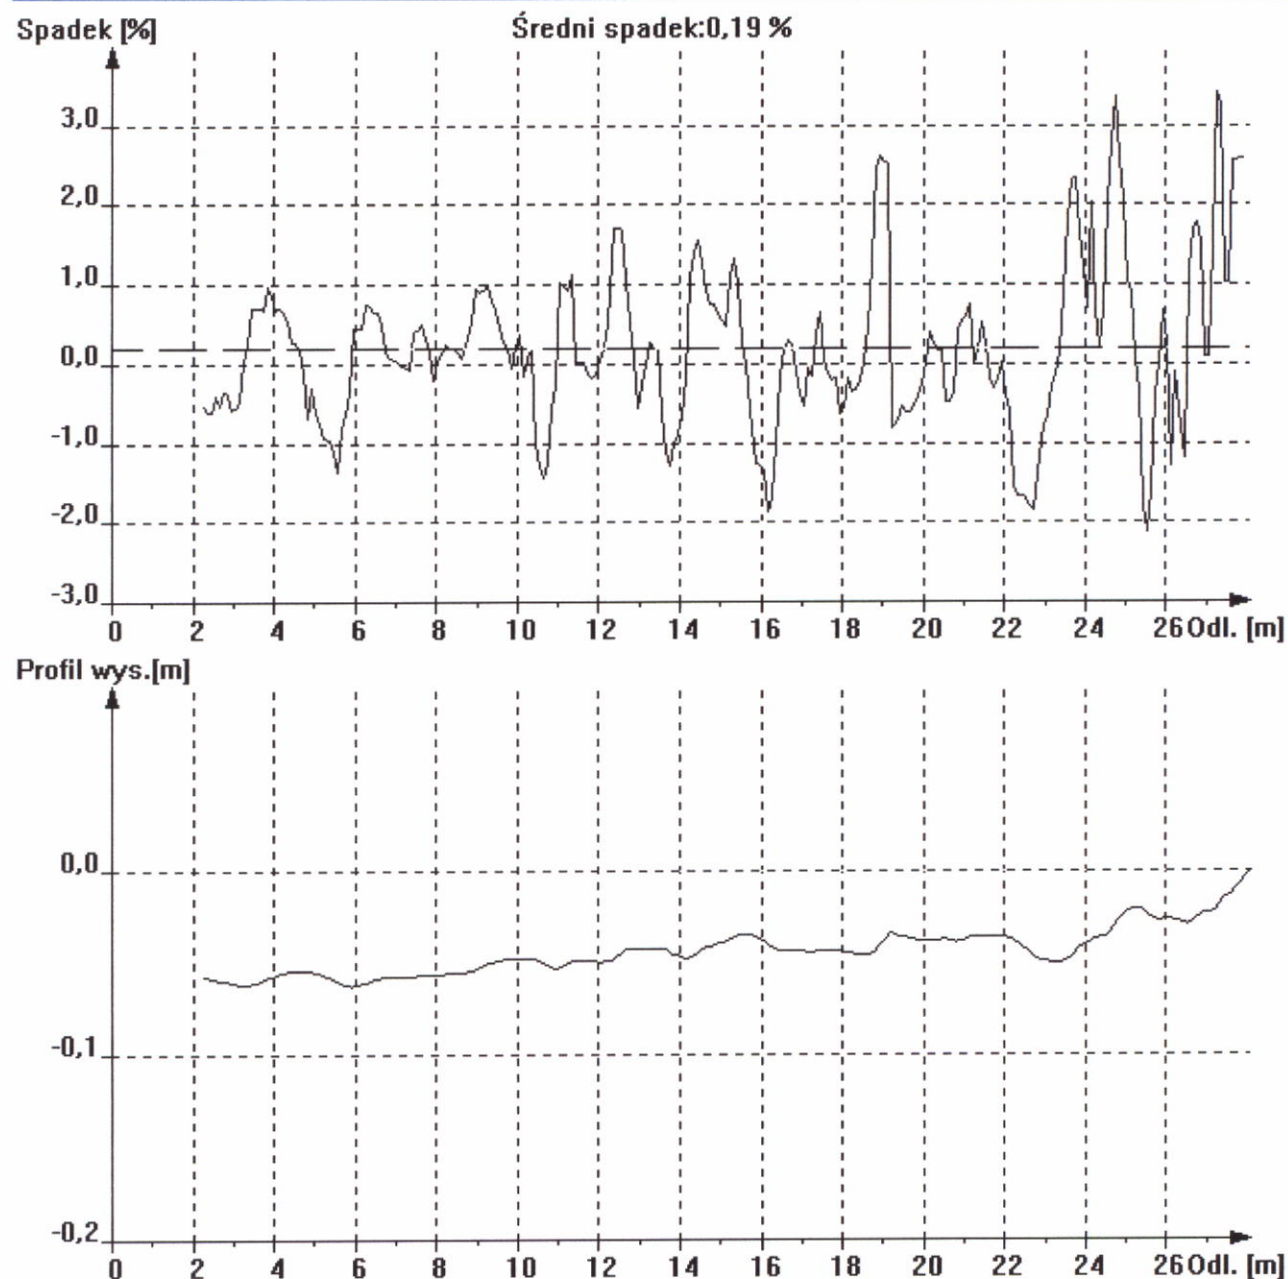
0580--s5 0357-s49

**Górna studnia** 0357-s49**Dolna studnia** 0580--s5**Dł. inspekcji** 28,10m**Dł. odcinka** 56,13m**Kier. inspekcji** Do górnej studni**Insp. nr.** 1.482**Data insp.** 01.02.00
