| ZLECENIE | Podgórna<br>Staromiejska | ODCINEK | STUDNIA | początkowa | końcowa |
| Miejscowość | Szczecin | Numer | Numer | 33267 | 33266 |
| Ulica | <b>PODGÓRNA</b> | Rodzaj kanału | Rzędna góry | | |
| Data inspekcji | 17-01-2017 | Materiał | Rzędna dna | | |

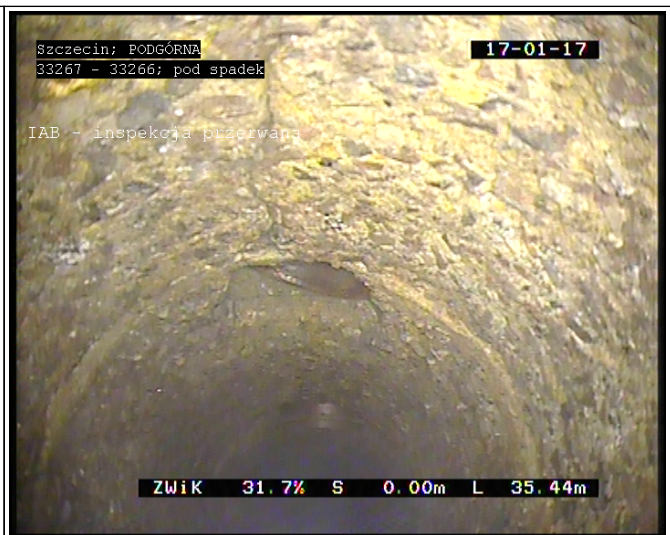
35.44 m - IAB - inspekcja przerwana

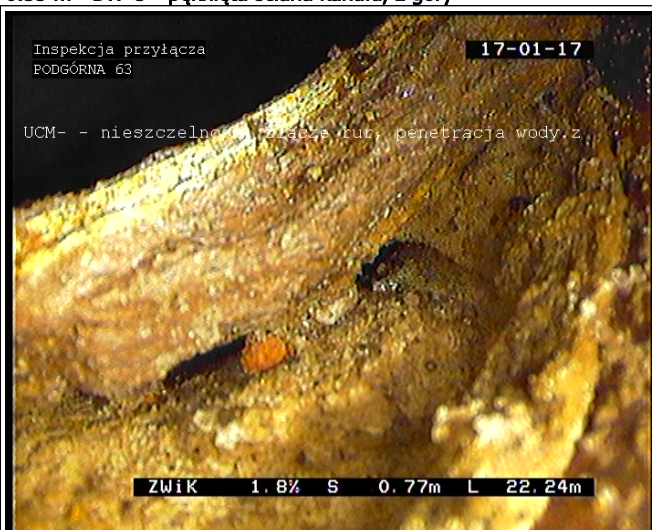
0.77 m - UCM- - nieszczelność, złącze rur, penetracja wody z ziemią
