| ZLECENIE | Podgórna<br>Staromiejska | ODCINEK | STUDNIA | początkowa | końcowa |
| Miejscowość | Szczecin | Numer | Numer | 33267 | 33266 |
| Ulica | <b>PODGÓRNA</b> | Rodzaj kanału | Rzędna góry | | |
| Data inspekcji | 17-01-2017 | Materiał | Rzędna dna | | |

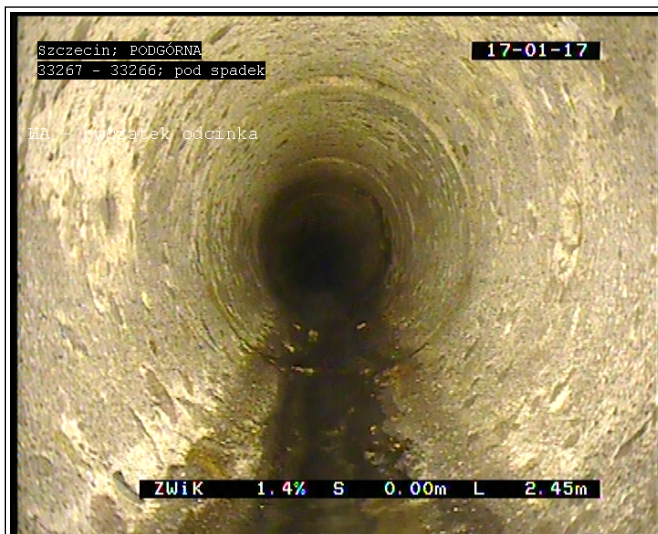
2.45 m - HA - początek odcinka

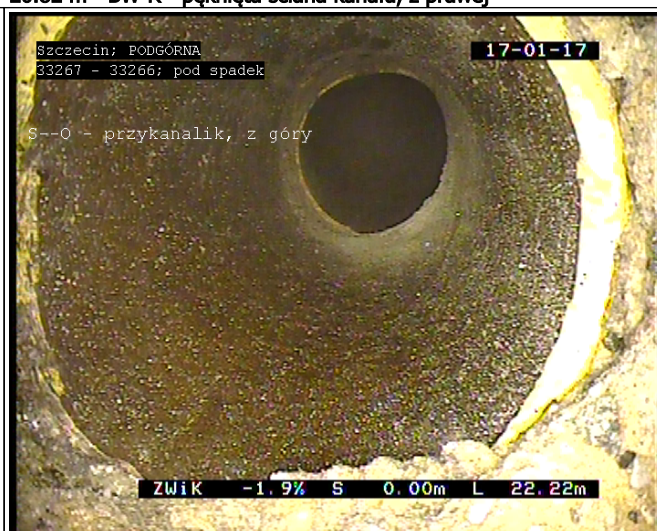
22.22 m - S-O - przykanalik, z góry

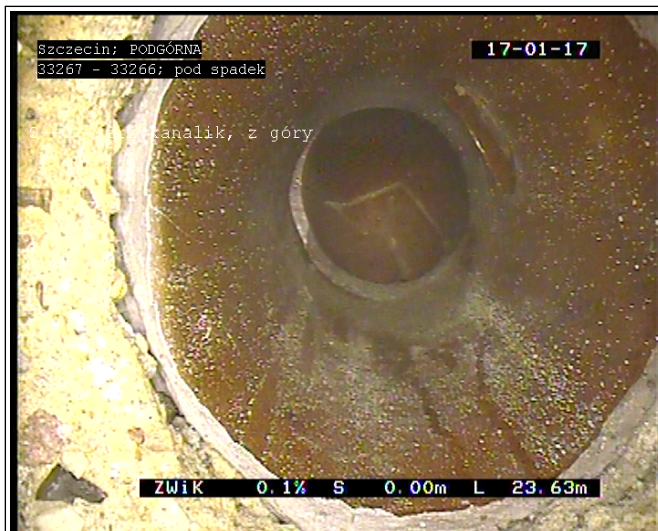
23.63 m - S-O - przykanalik, z góry

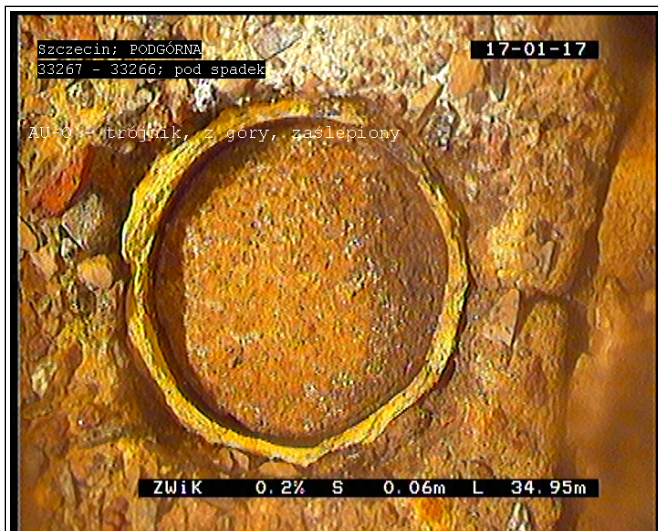
0.06 m - AU-O - trójnik, z góry, zaślepiiony

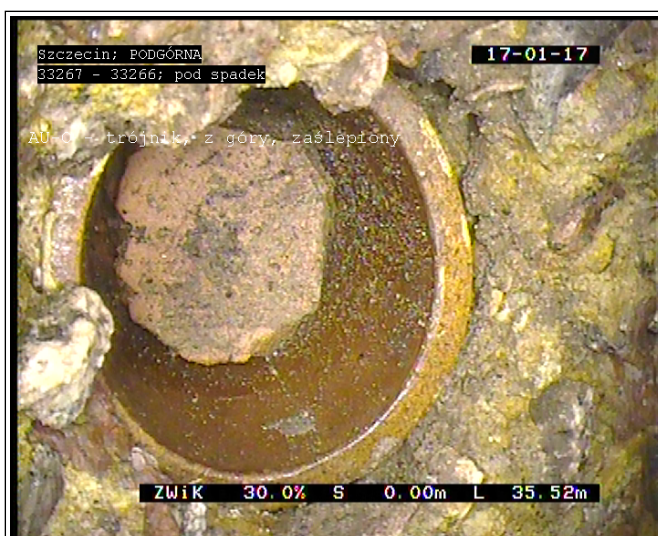
35.52 m - AU-O - trójnik, z góry, zaślepiiony

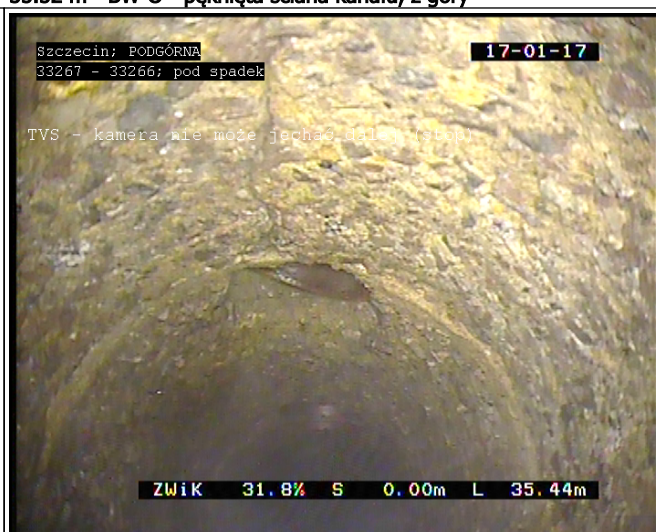
35.44 m - TVS - kamera nie może jechać dalej (stop)

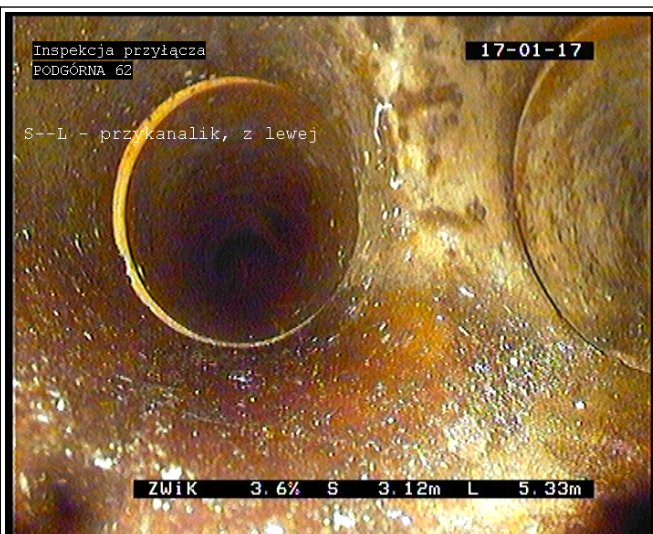
3.12 m - S--L - przykanalik, z lewej

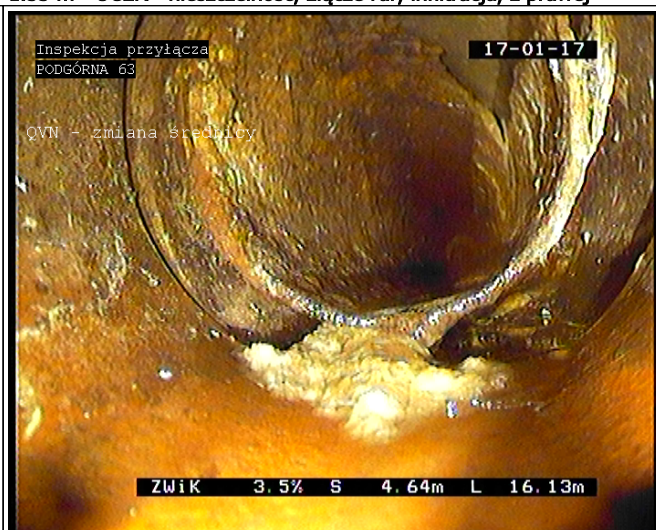
4.64 m - QVN - zmiana średnicy

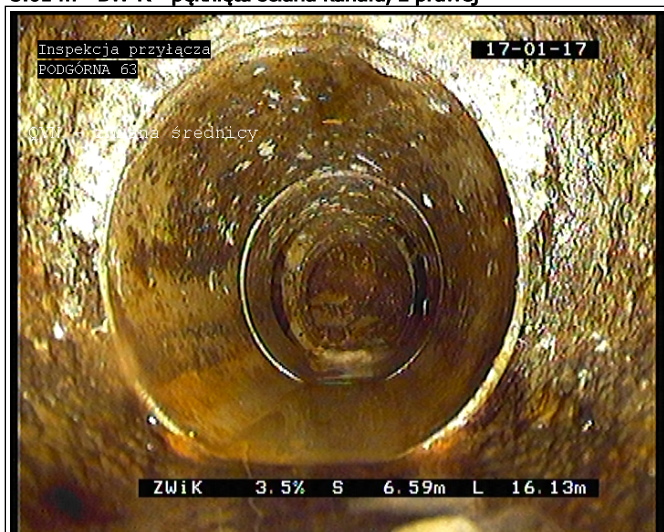
6.59 m - QVN - zmiana średnicy

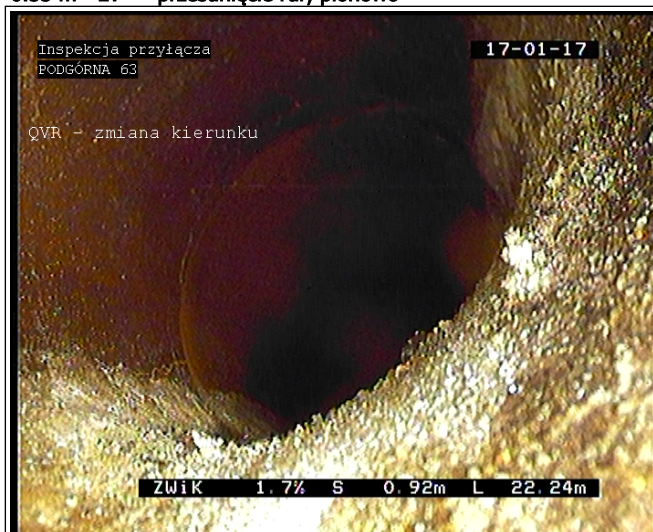
0.92 m - QVR - zmiana kierunku

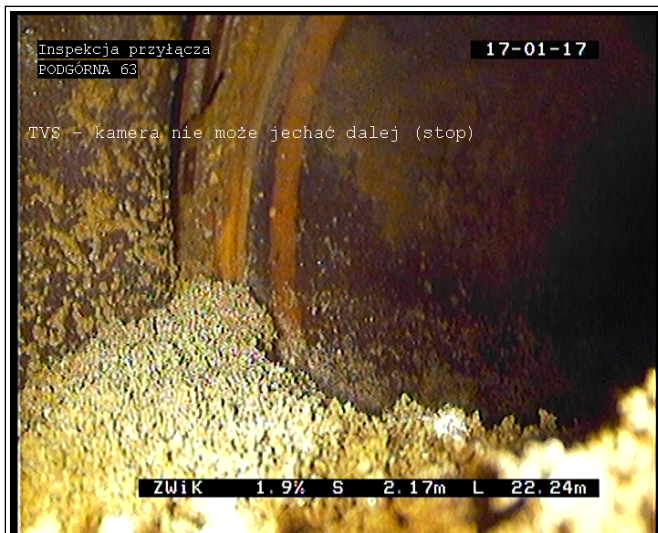
2.17 m - TVS - kamera nie może jechać dalej (stop)

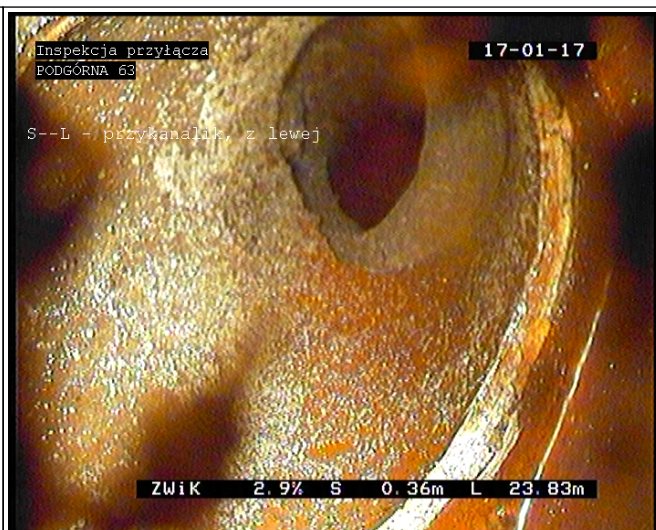
0.36 m - S--L - przykanalik, z lewej

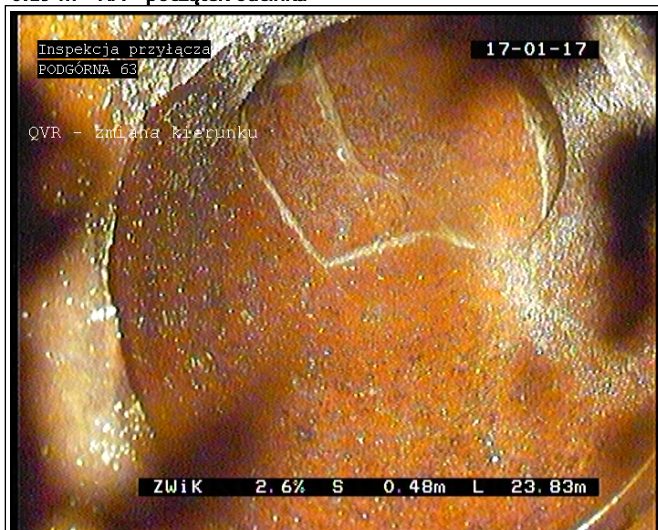
0.48 m - QVR - zmiana kierunku

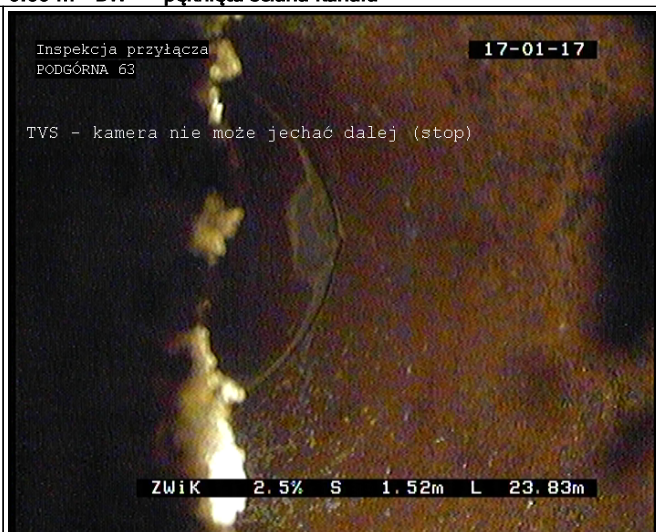
1.52 m - TVS - kamera nie może jechać dalej (stop)

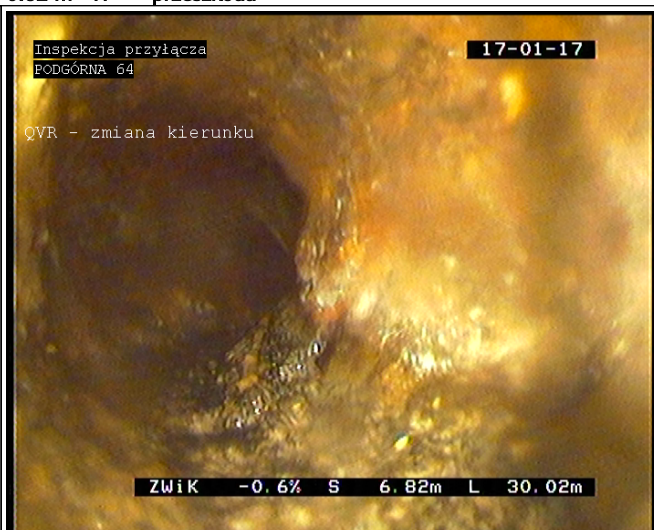
6.82 m - QVR - zmiana kierunku

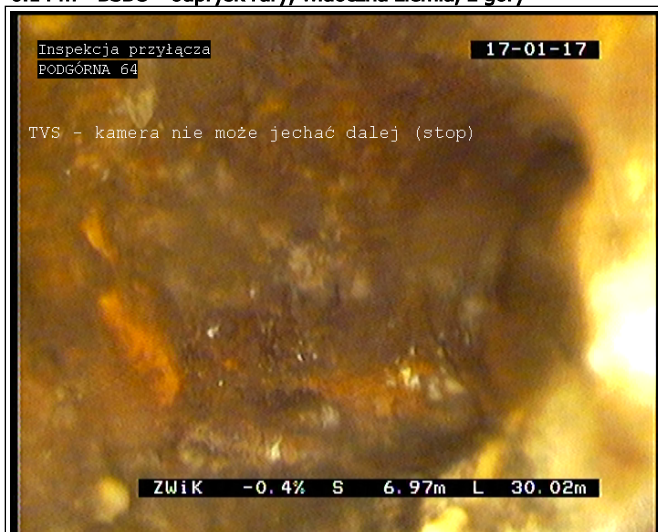
6.97 m - TVS - kamera nie może jechać dalej (stop)

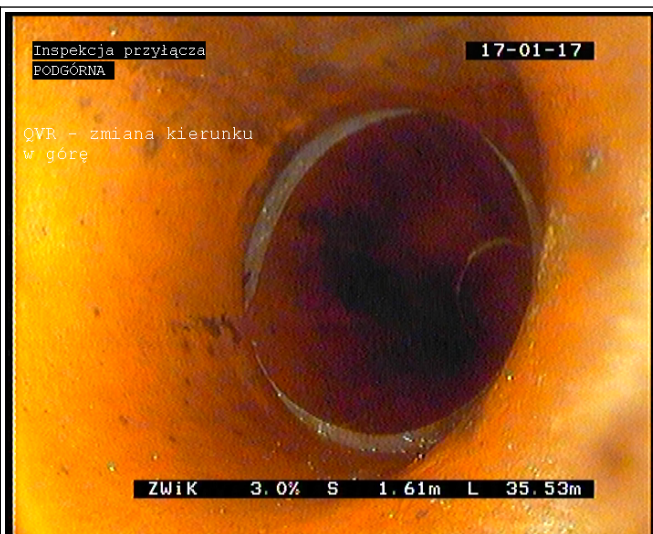
1.61 m - QVR - zmiana kierunku w górę

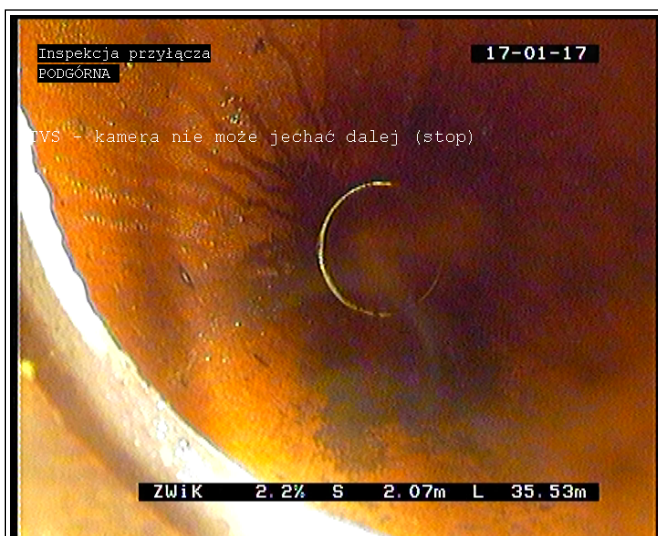
2.07 m - TVS - kamera nie może jechać dalej (stop)
